Dinámica de la planicie aluvial del Magdalena (Cauca-Mojana-San Jorge, Ariguaní - Cesar, Magdalena):

**factores que alteran la disponibilidad y
aprovechamiento de RRNNRR
(recursos naturales renovables):
pesca, vida silvestre, bosques, suelos...**

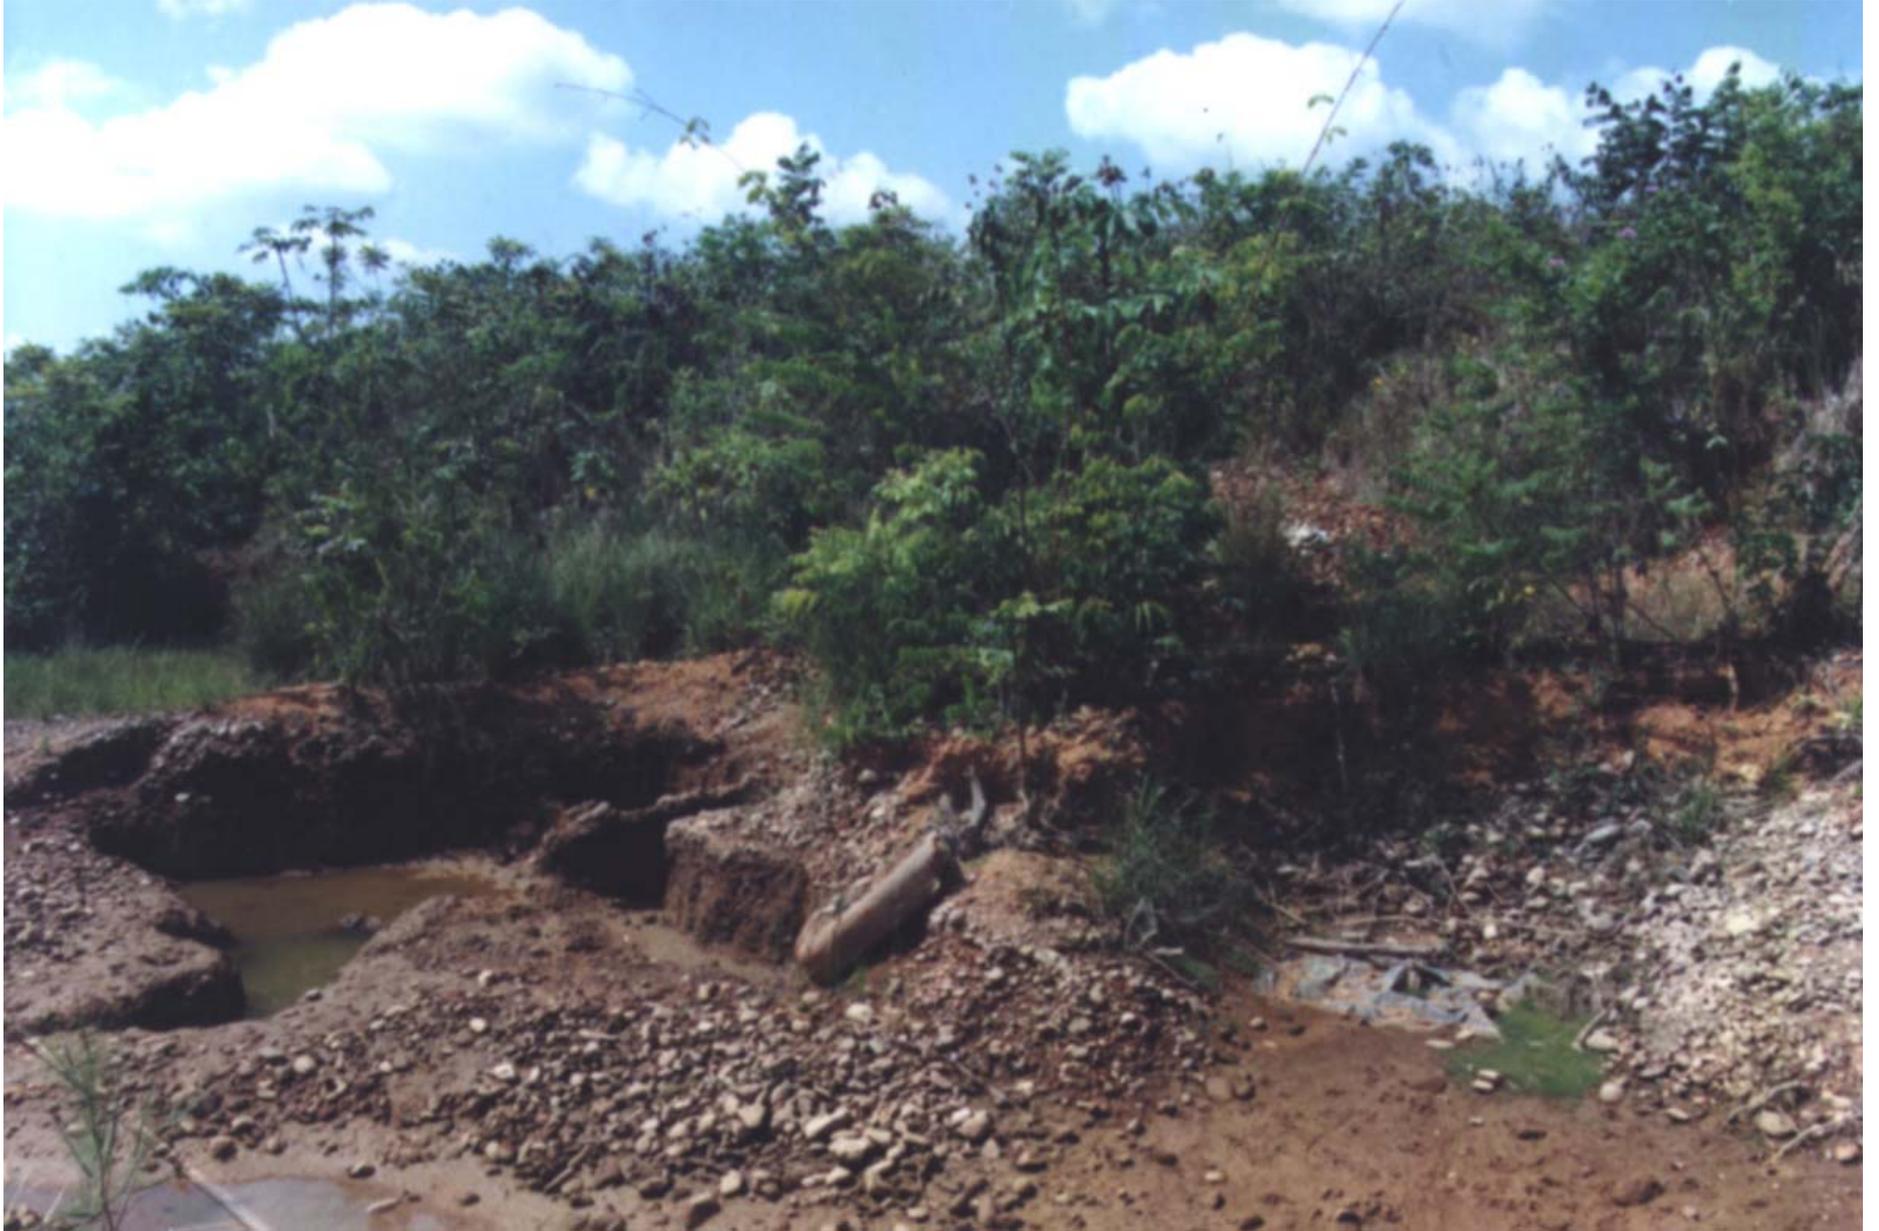
Restos de la explotación minera en alrededores de la ciénaga De Afuera (Margento, río Cauca).

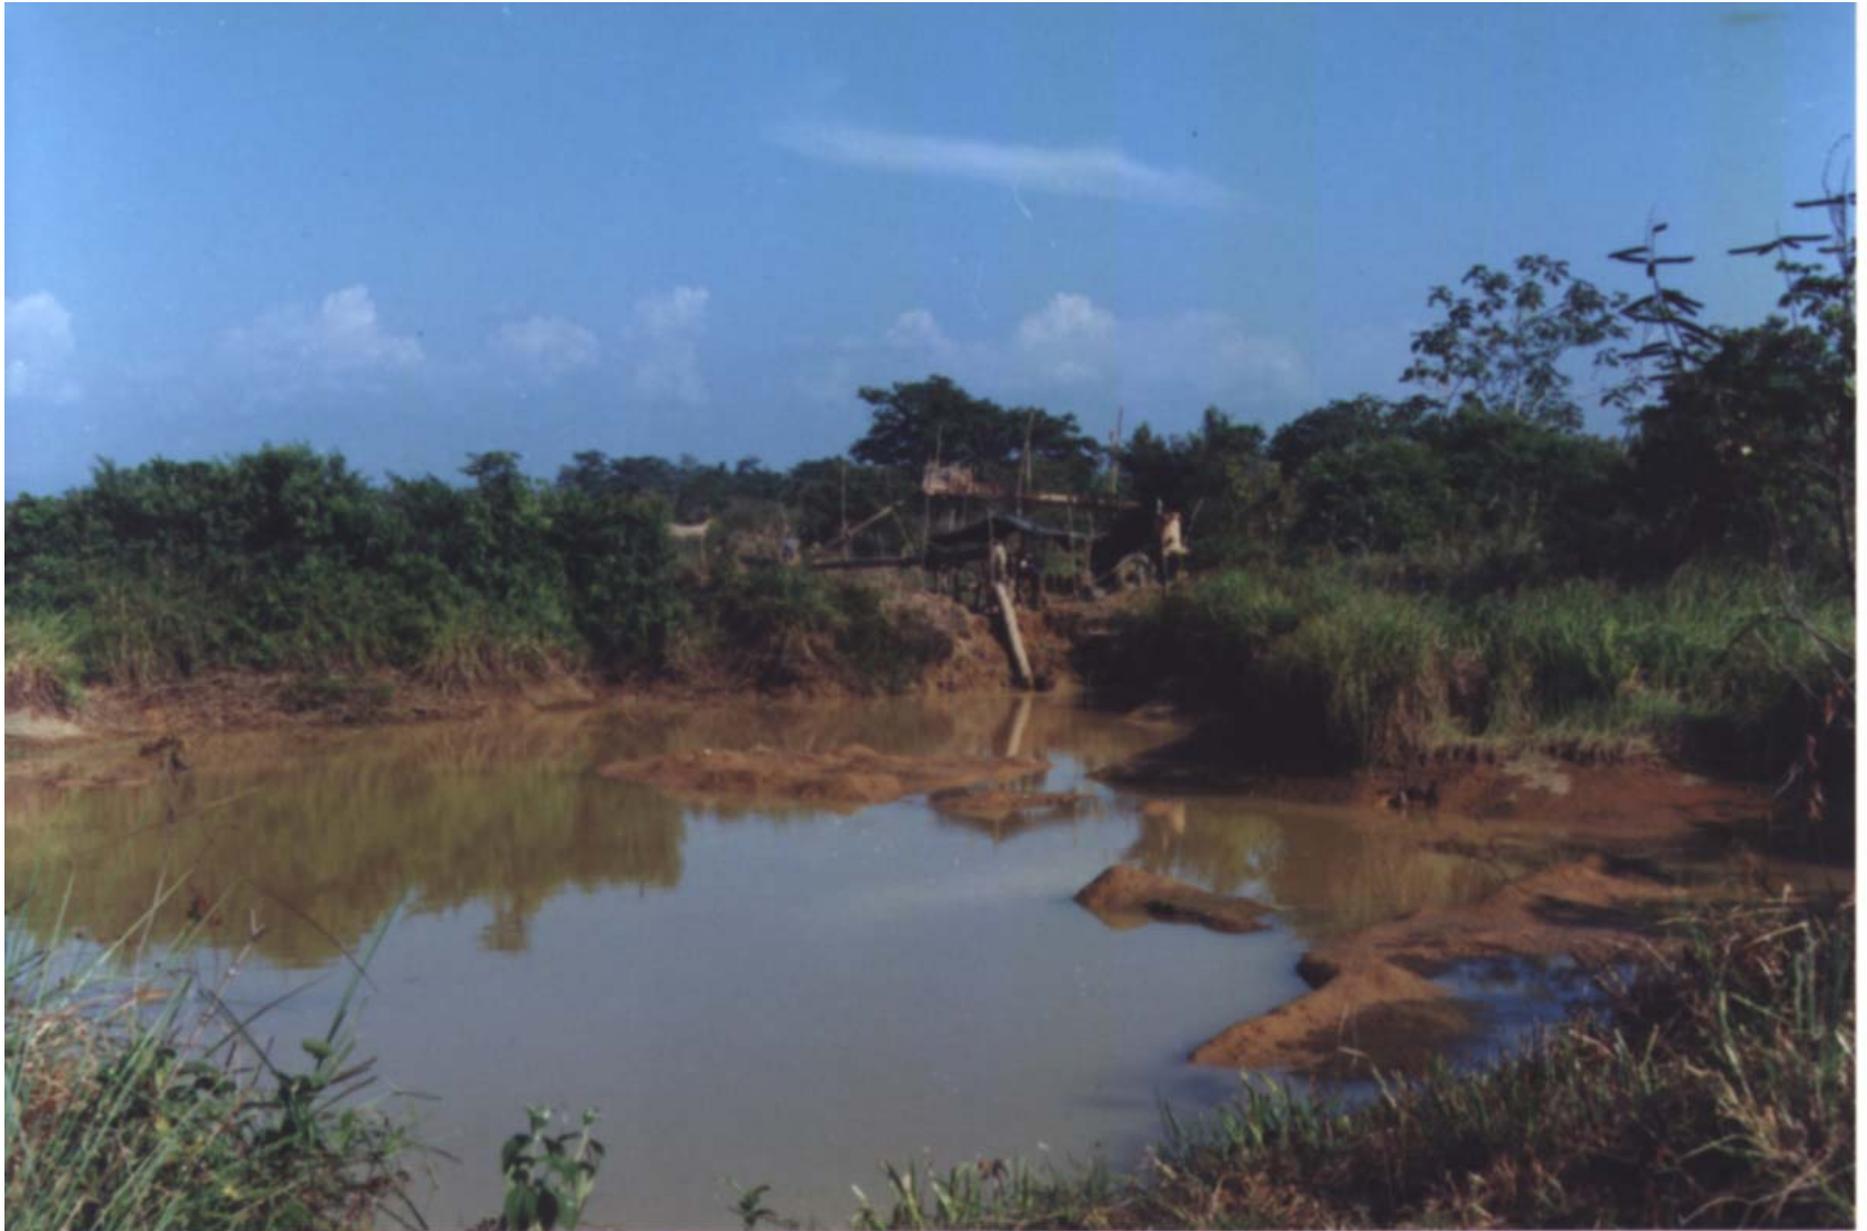
Explotación minera con motobomba entre el río Nechí y la ciénaga El Jobo.

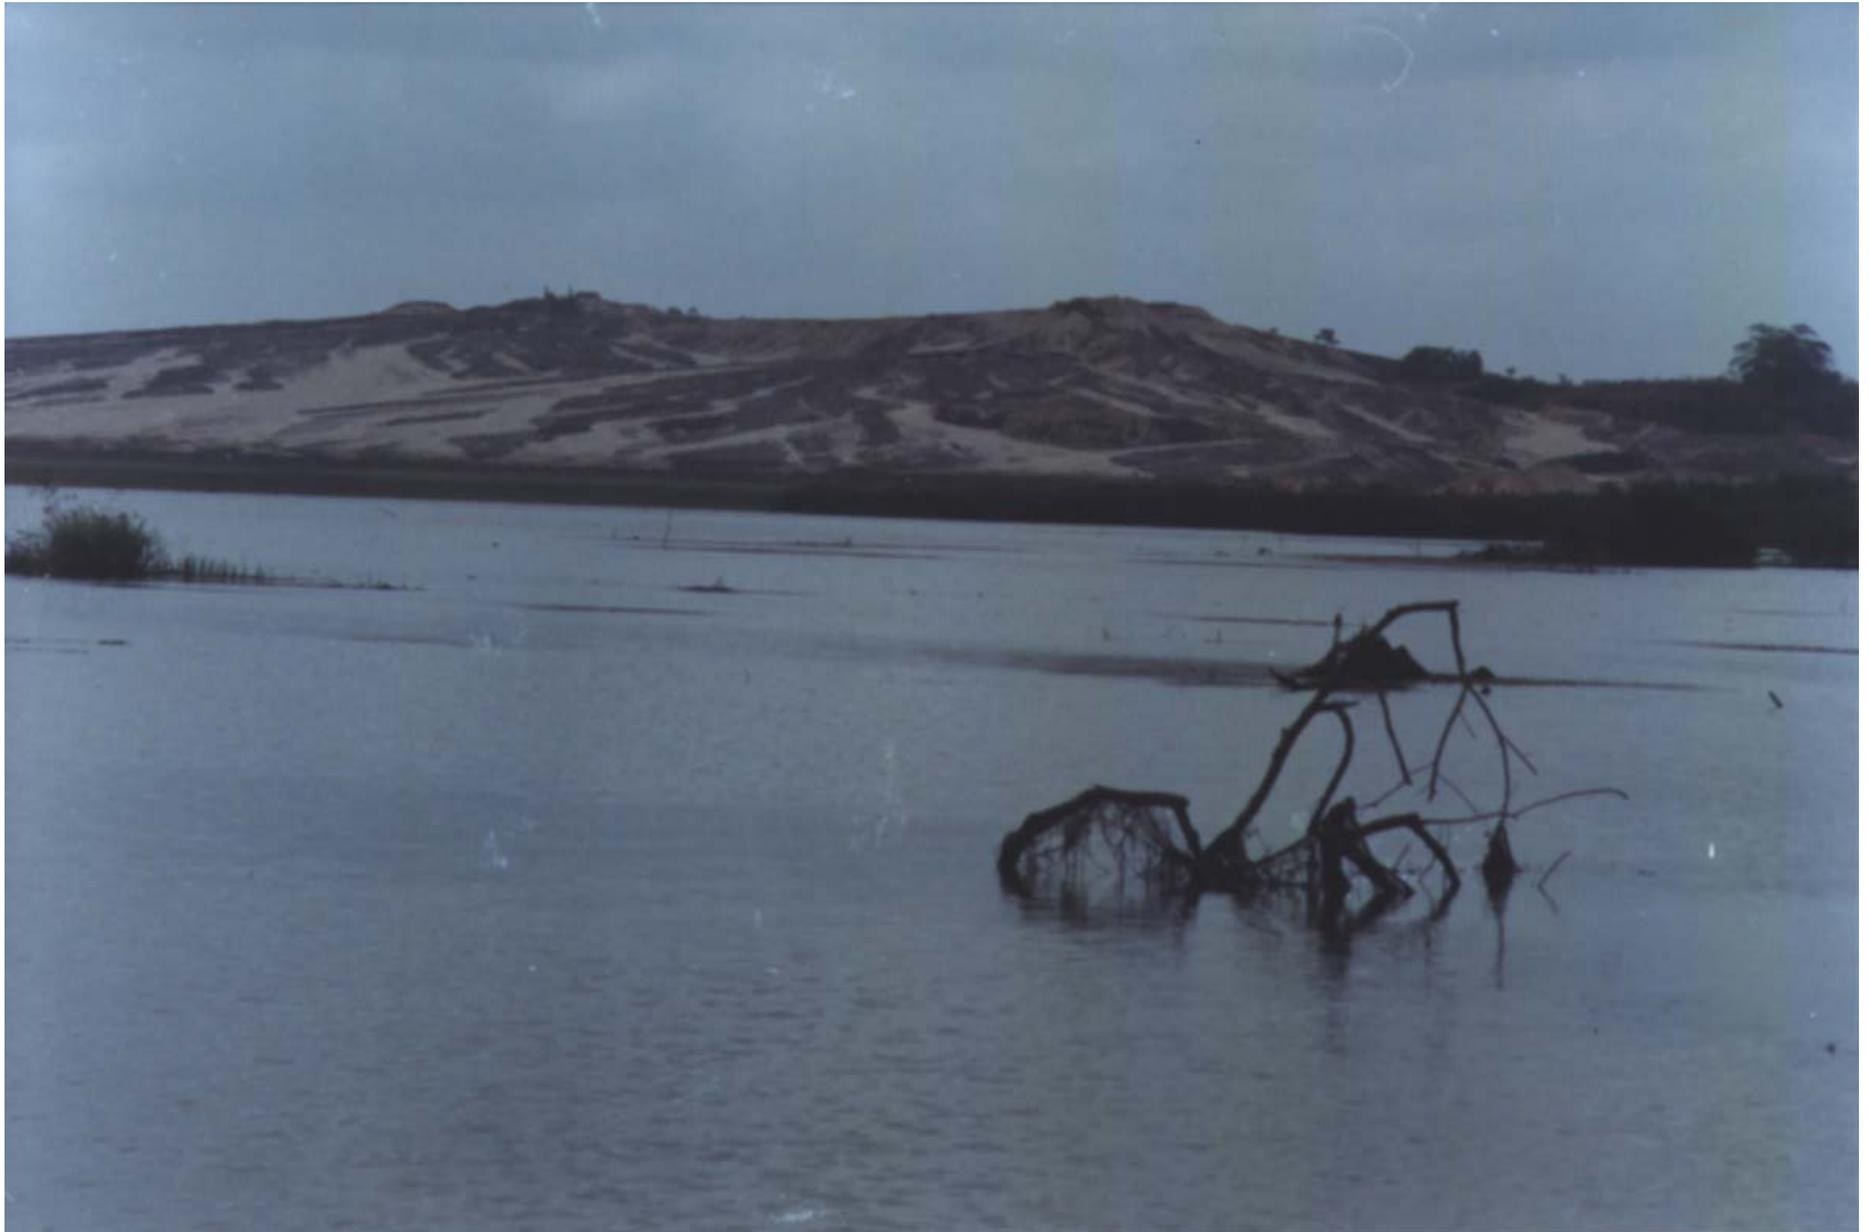
Restos de la explotación minera sobre la orilla sur de la ciénaga Quebrada Ciénaga (río Nechí).

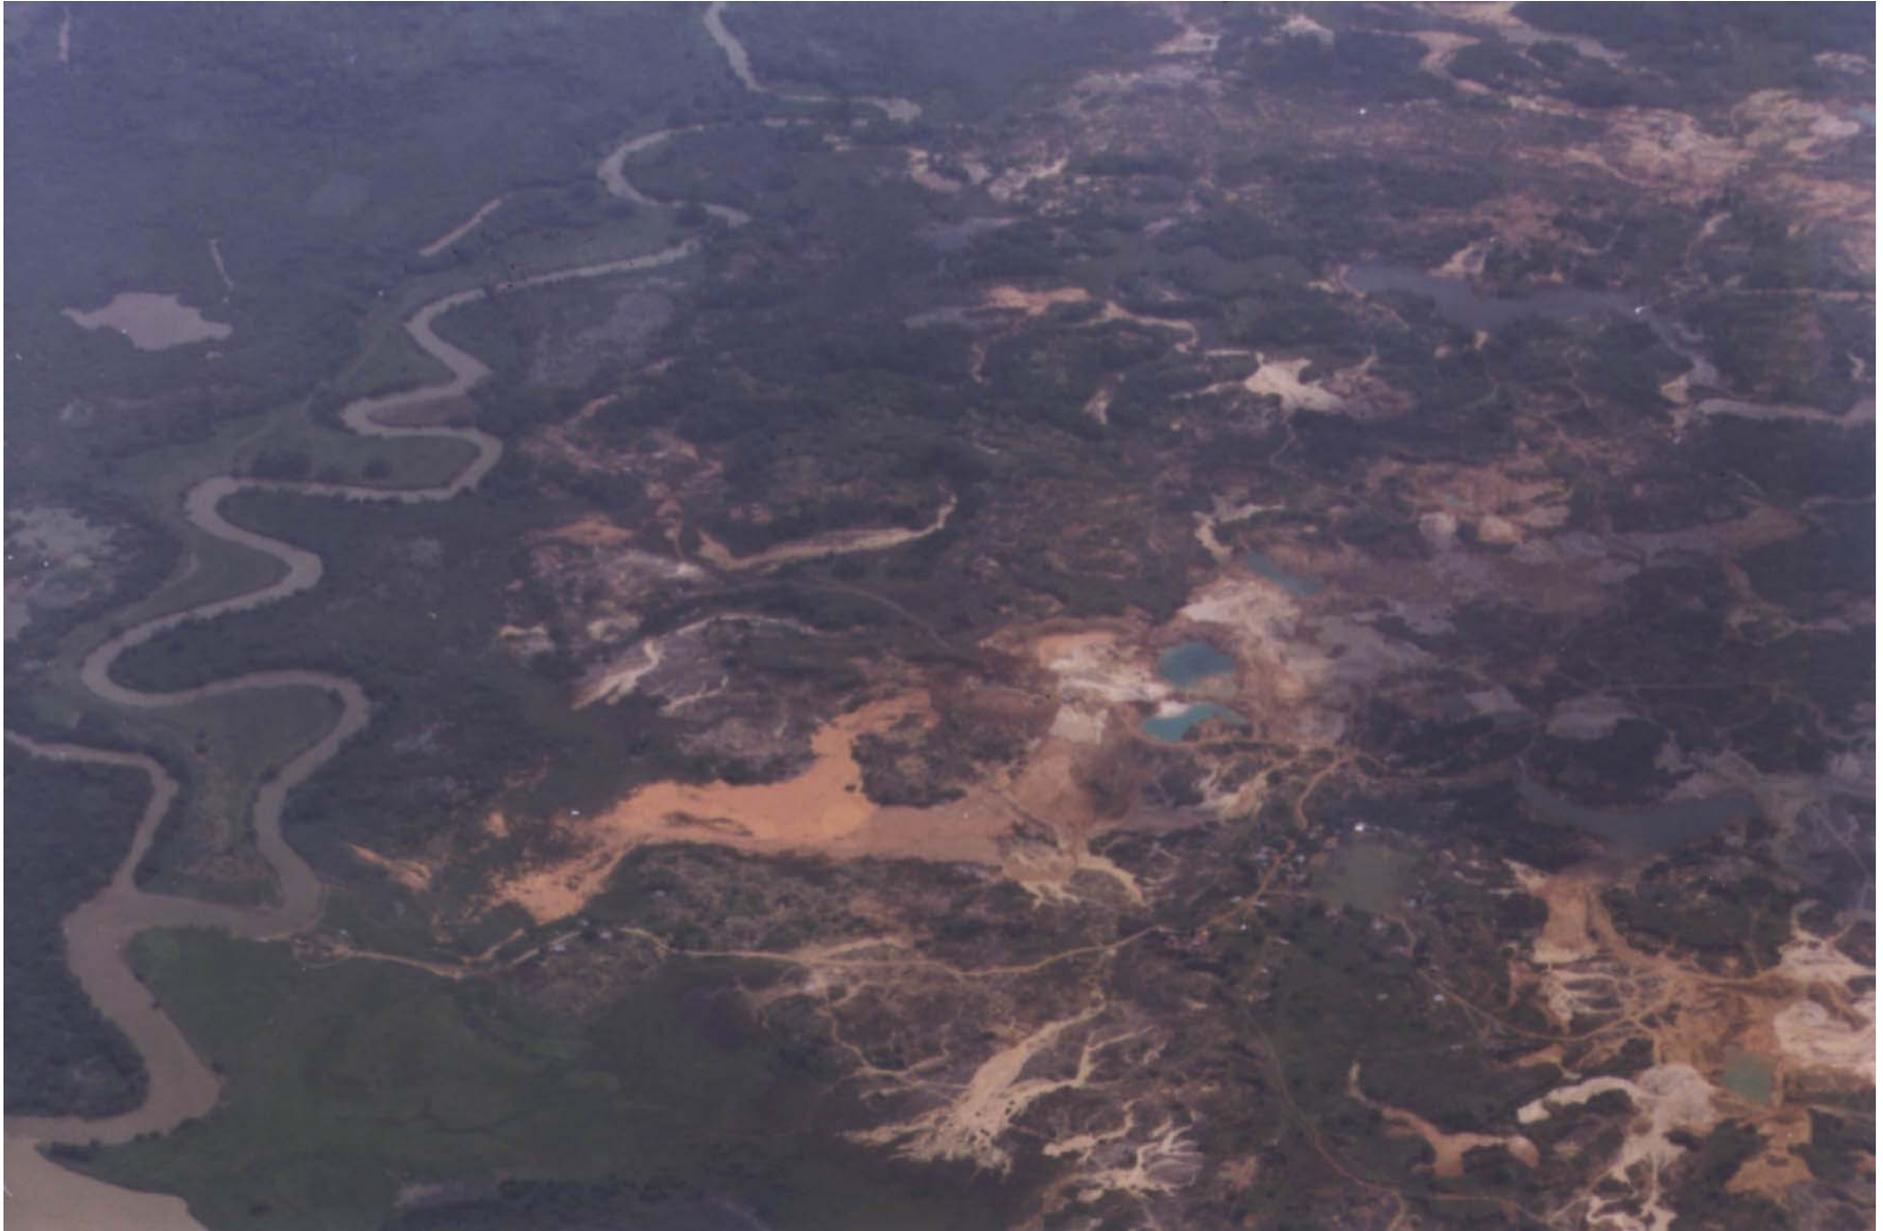
Alteración del paisaje por minería, boca del río Caserí, margen izquierda del río Nechí.

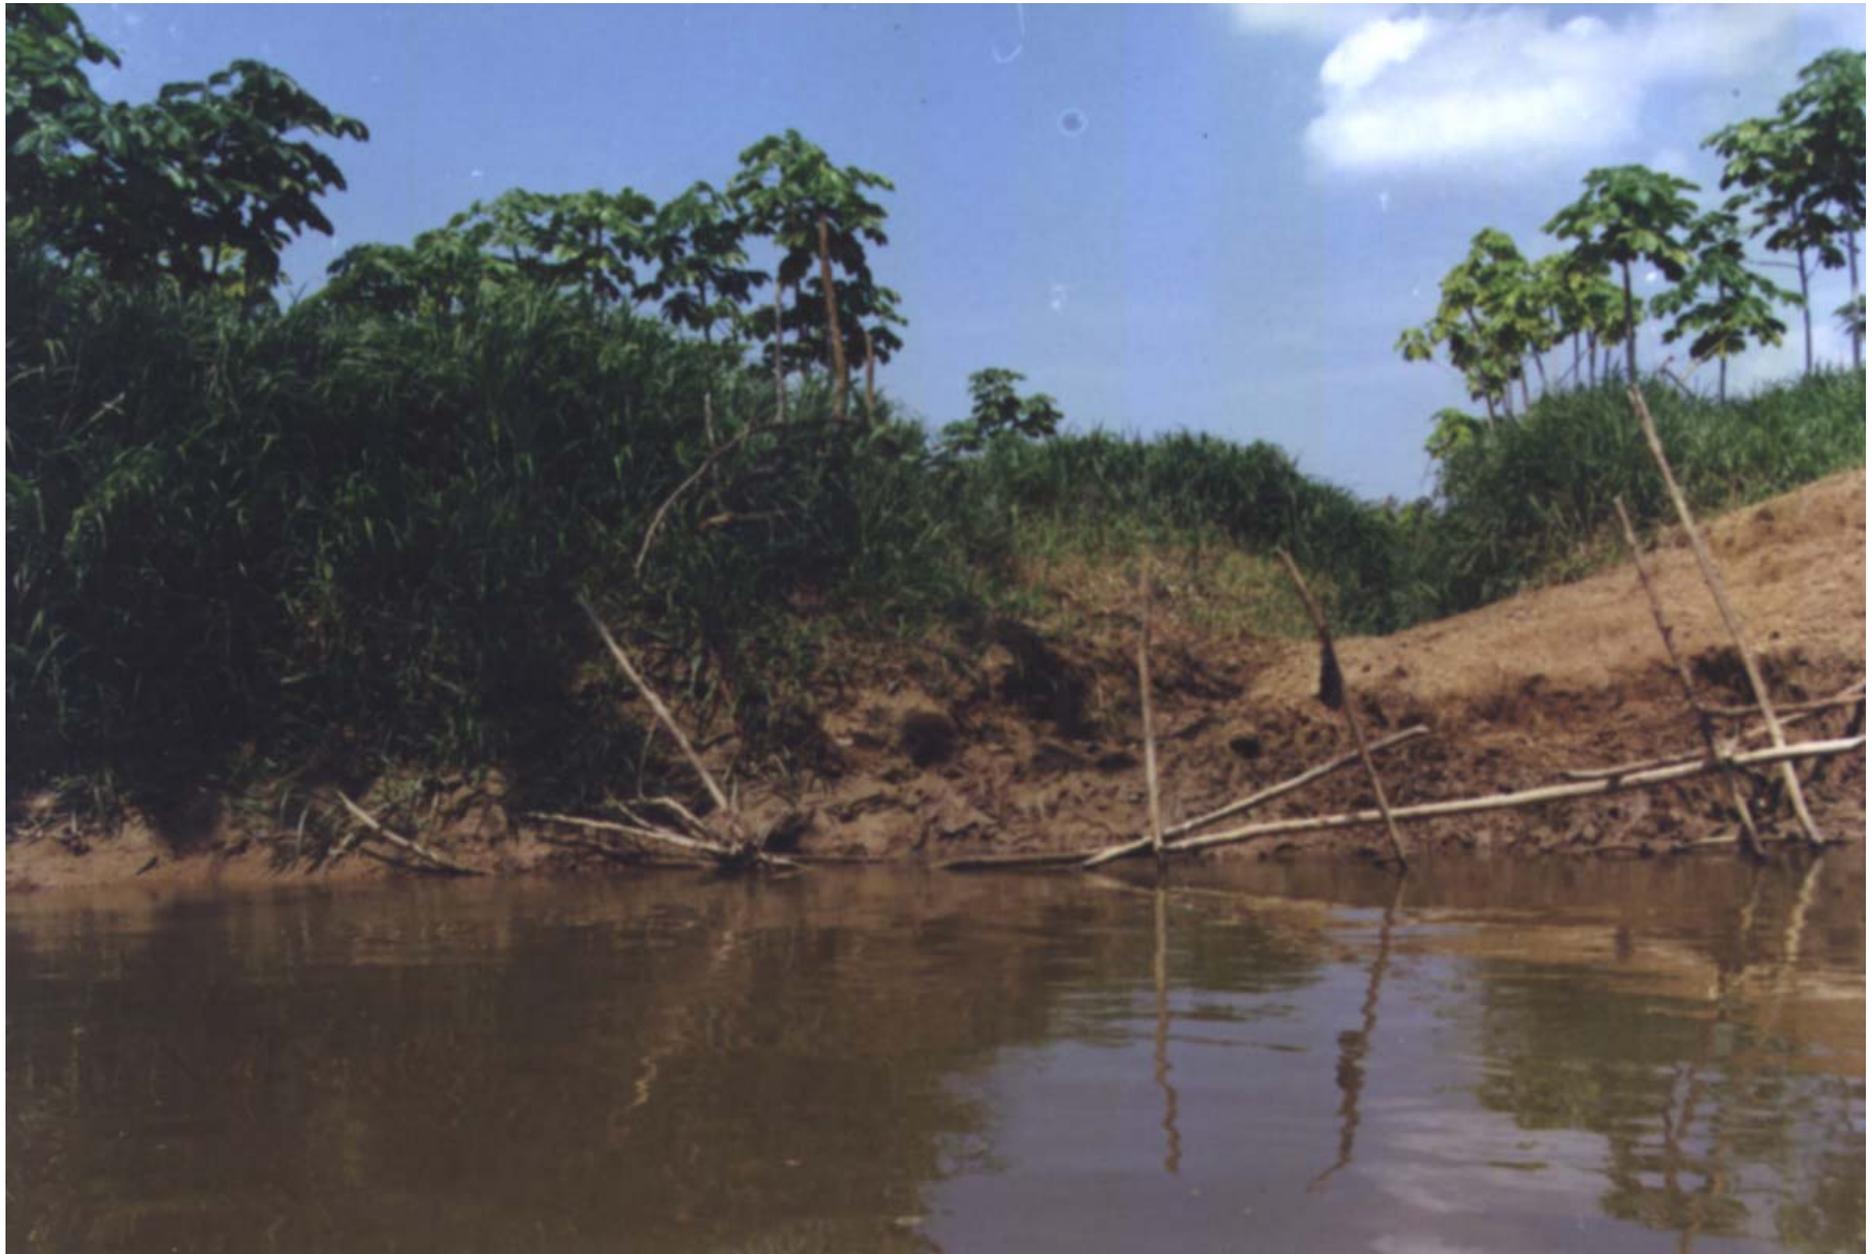
Caño natural taponado para desvío por canal artificial, ciénaga El Sapo (río Nechí).

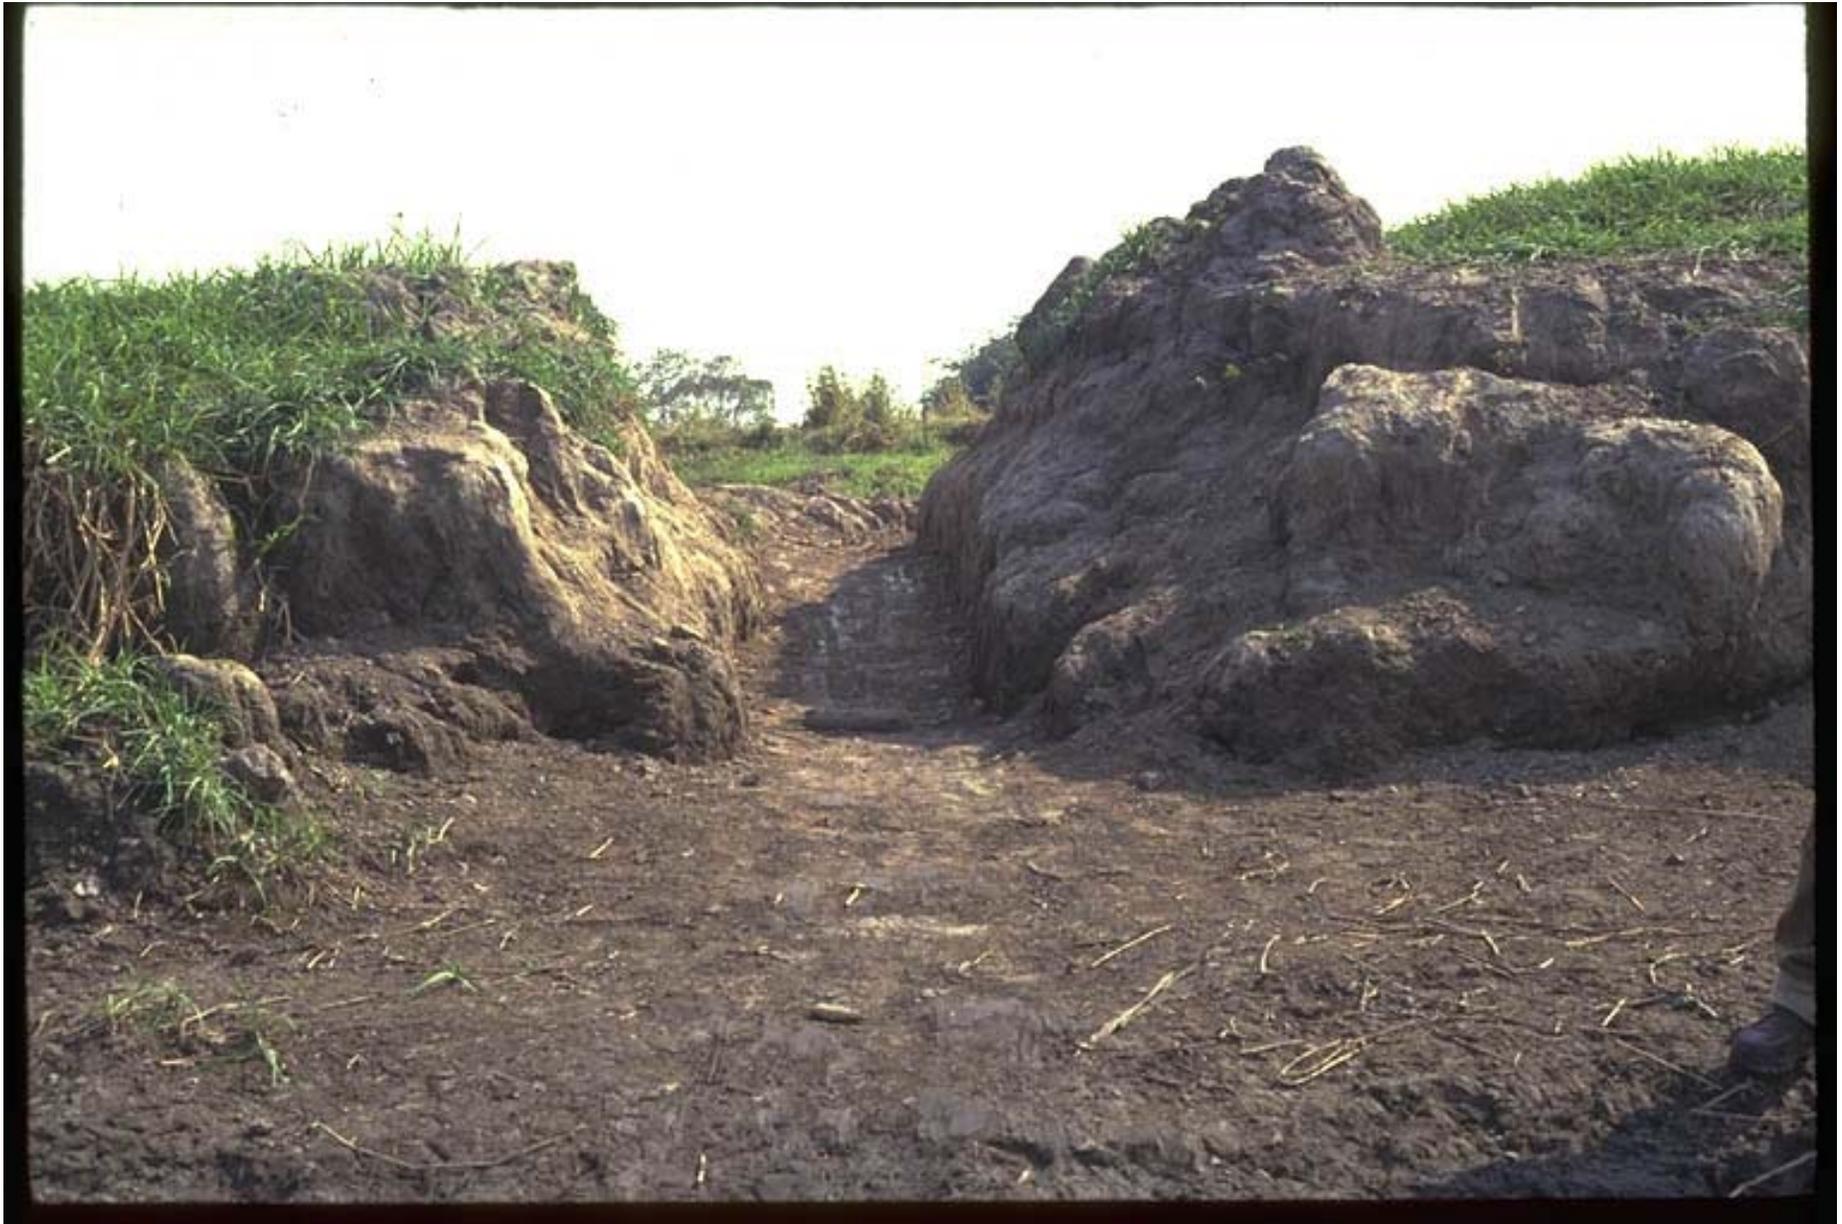
Canal artificial para permitir la colmatación o abonado de ciénaga, boca sobre la margen izquierda del brazo de Mompox.

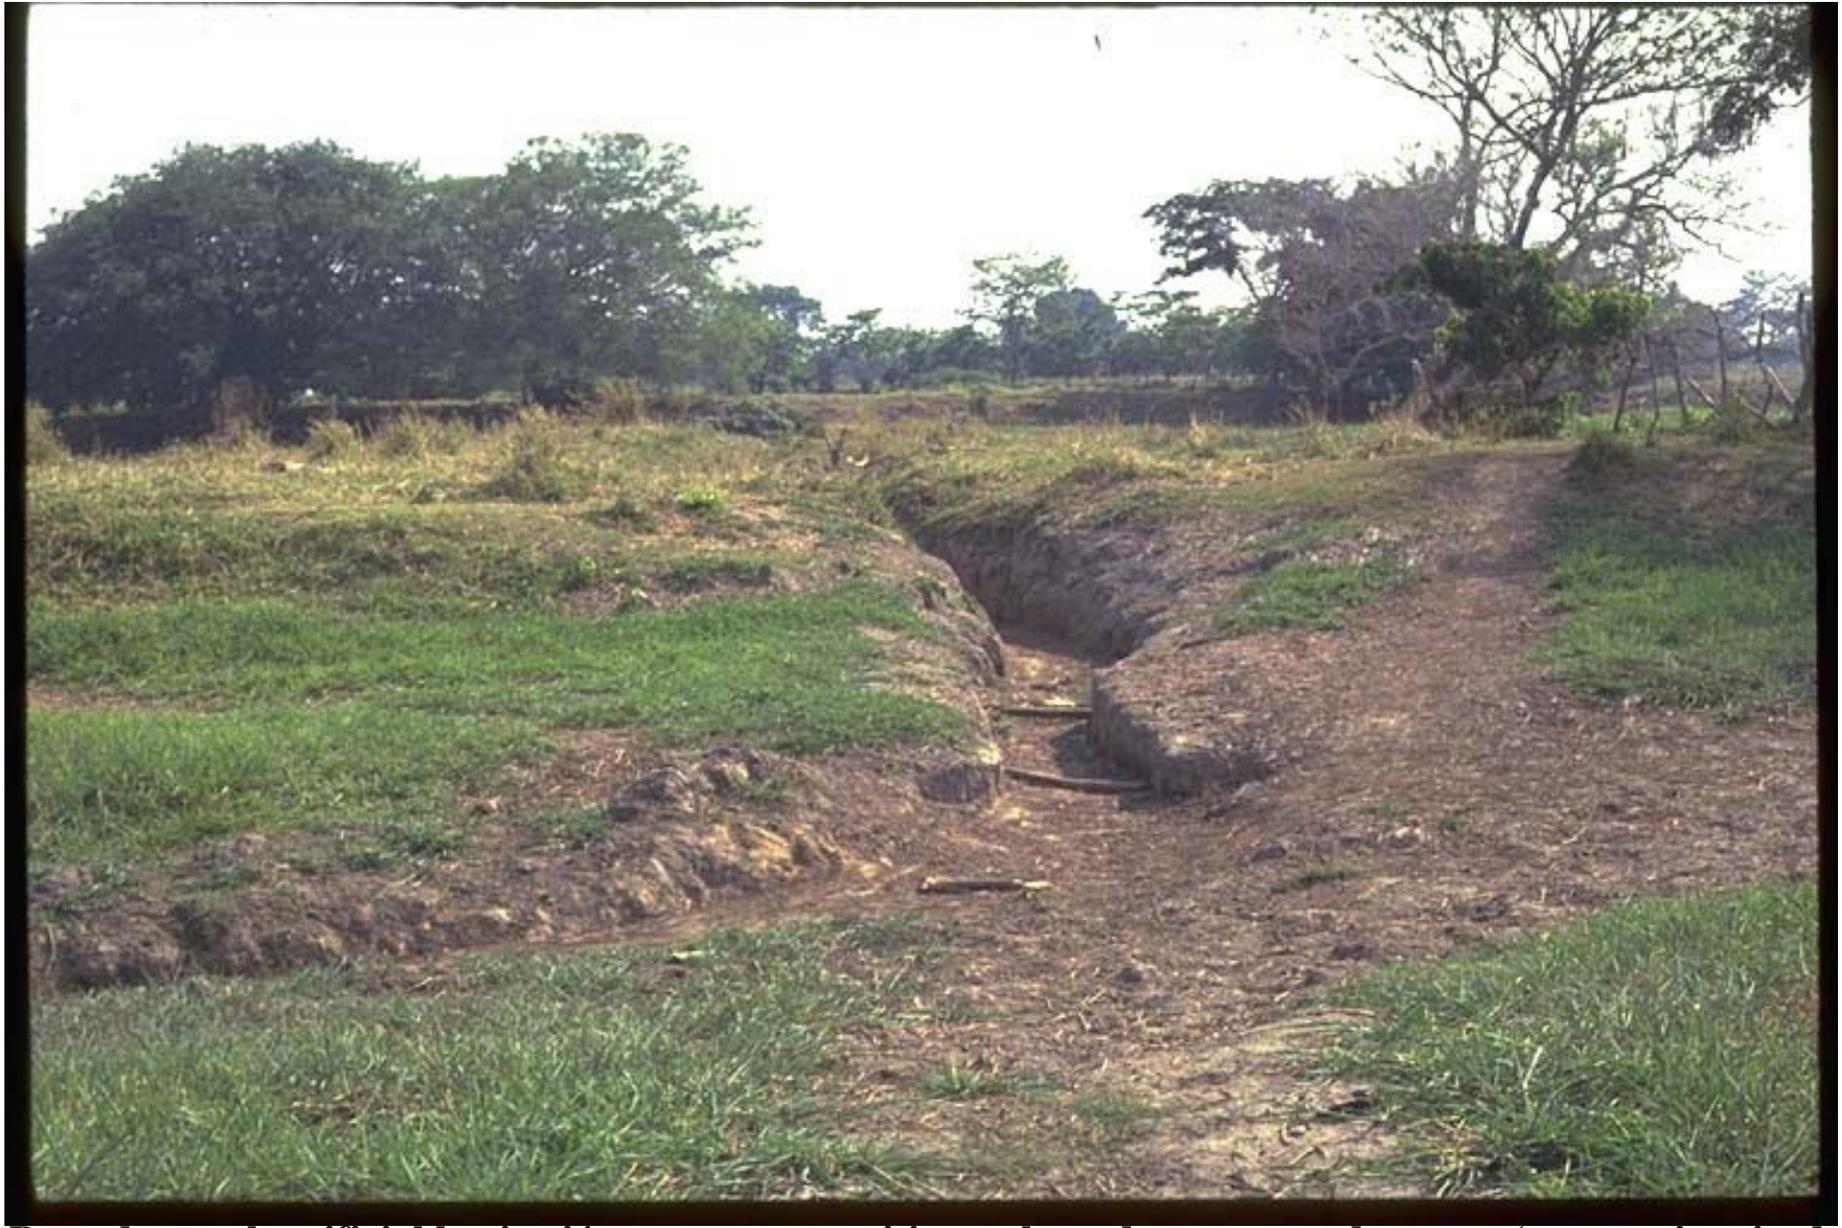
Boca de canal artificial hacia ciénaga para permitir su abonado y arrastre de canoa (margen izquierda del brazo de Mompox).

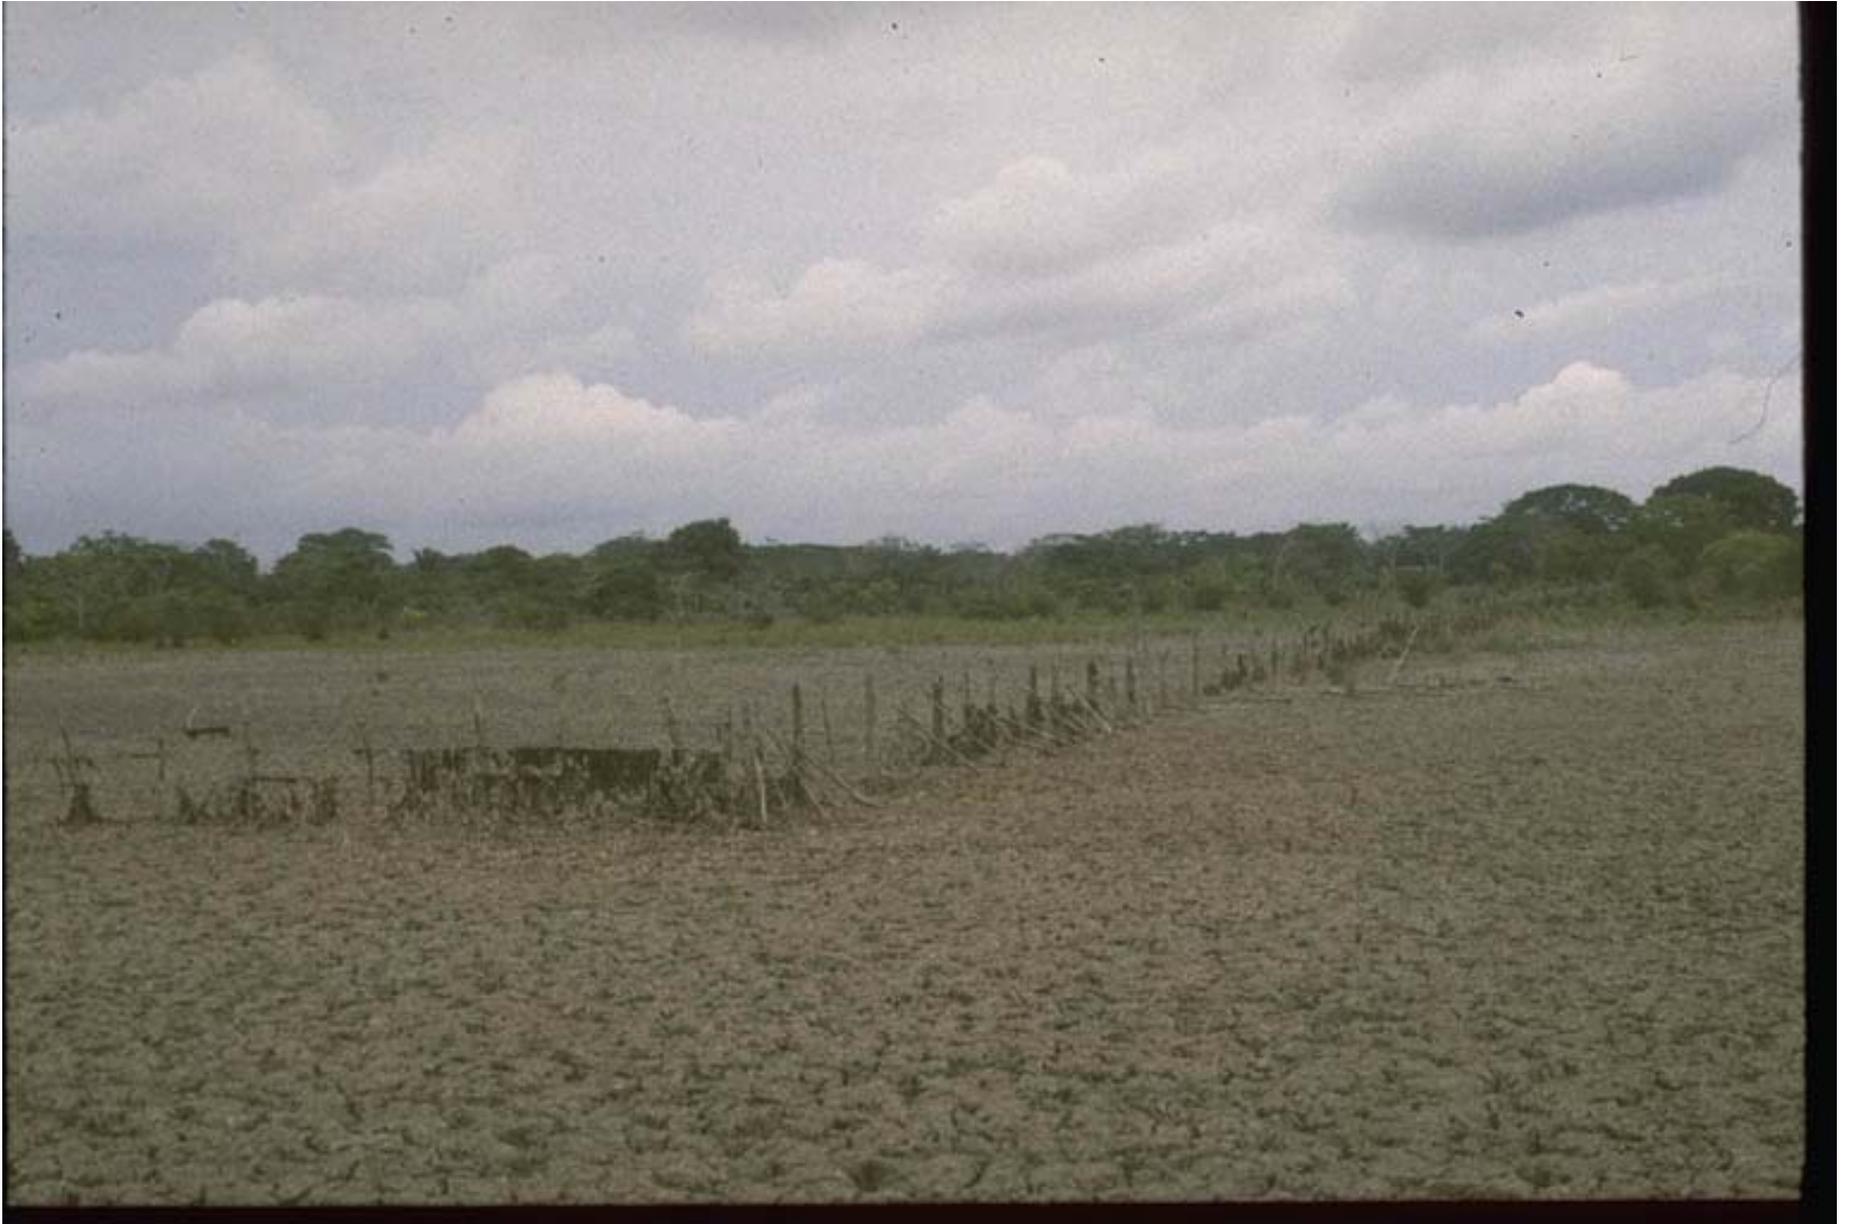
Apropiación de playón, ciénaga Terronal - El Uvero, Isla de Mompox.

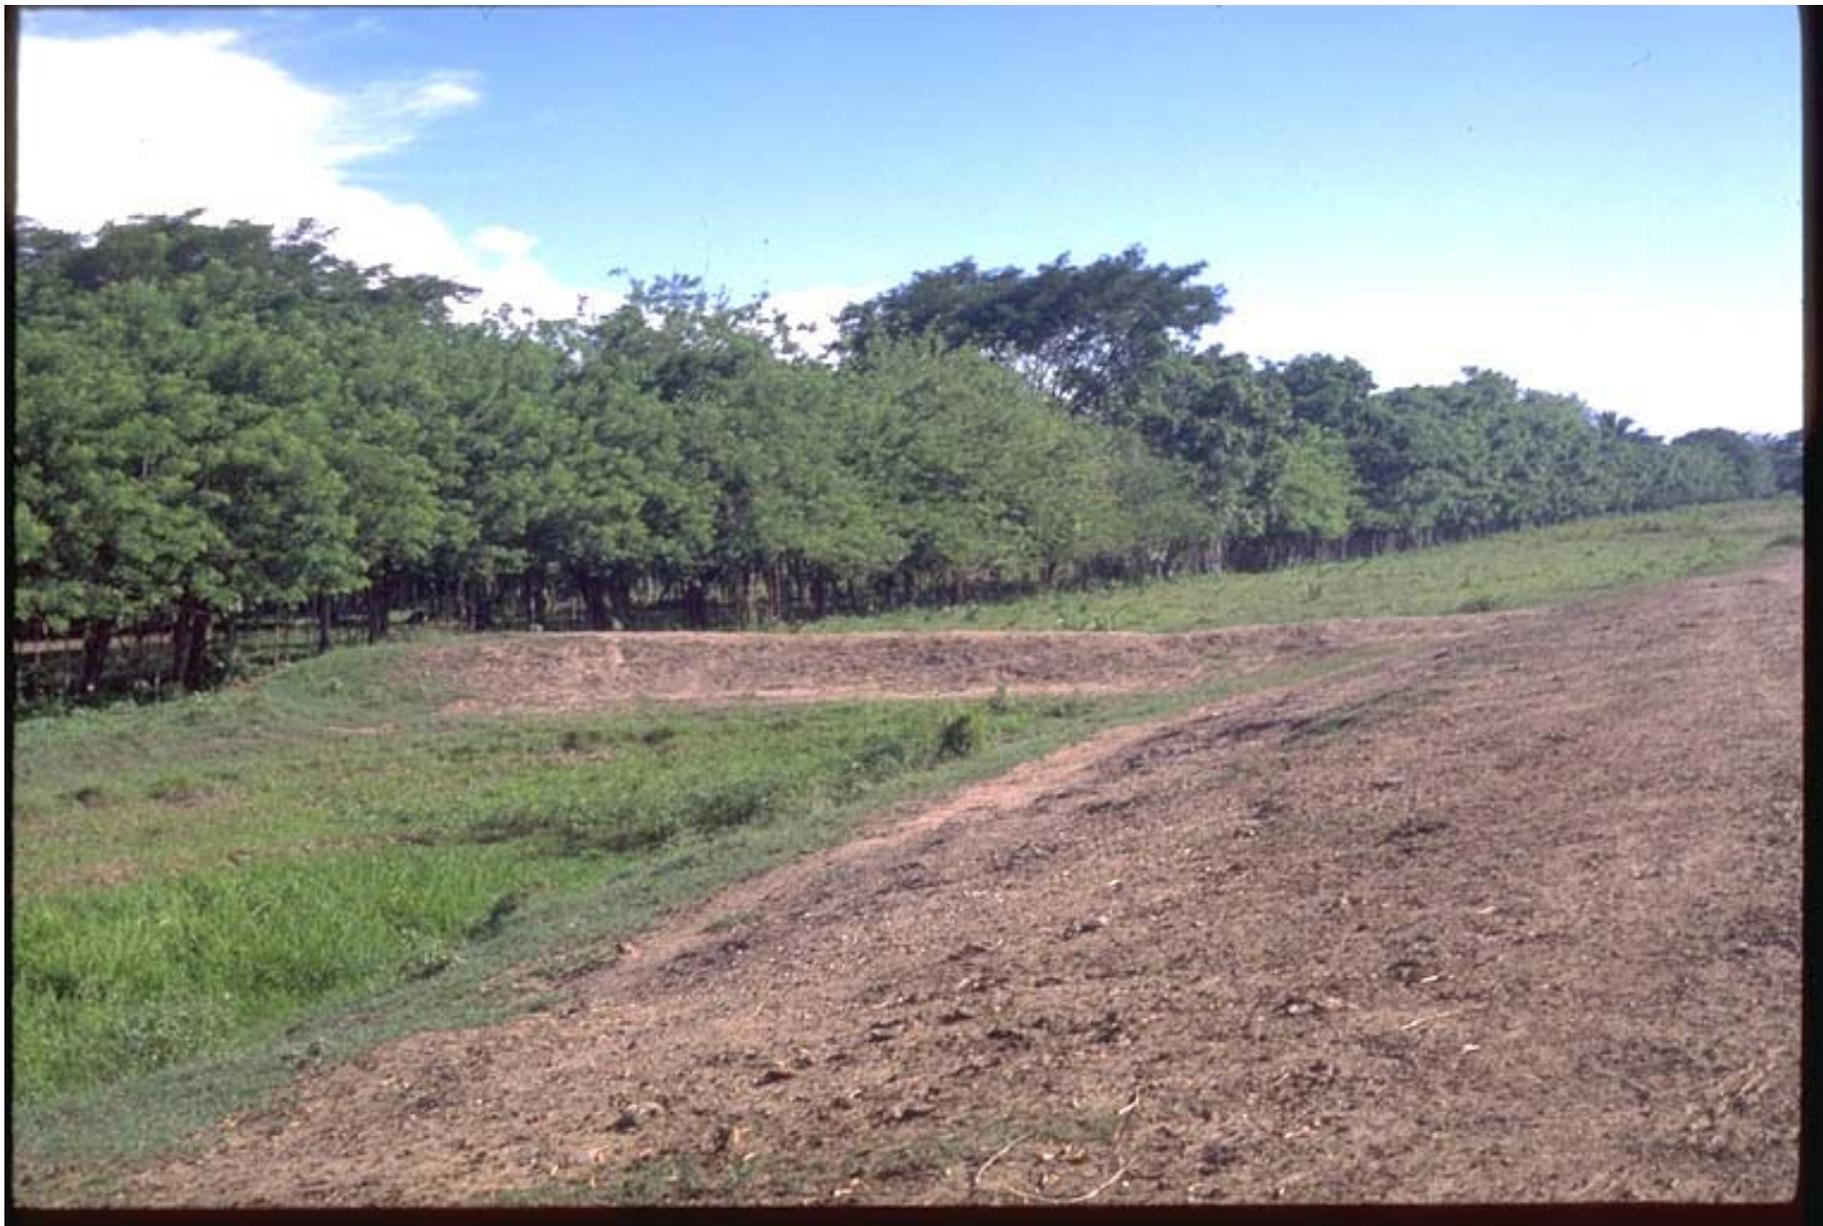
Construcción de diques y terraplenes, alrededores del caño La Puente, Isla de Mompox.

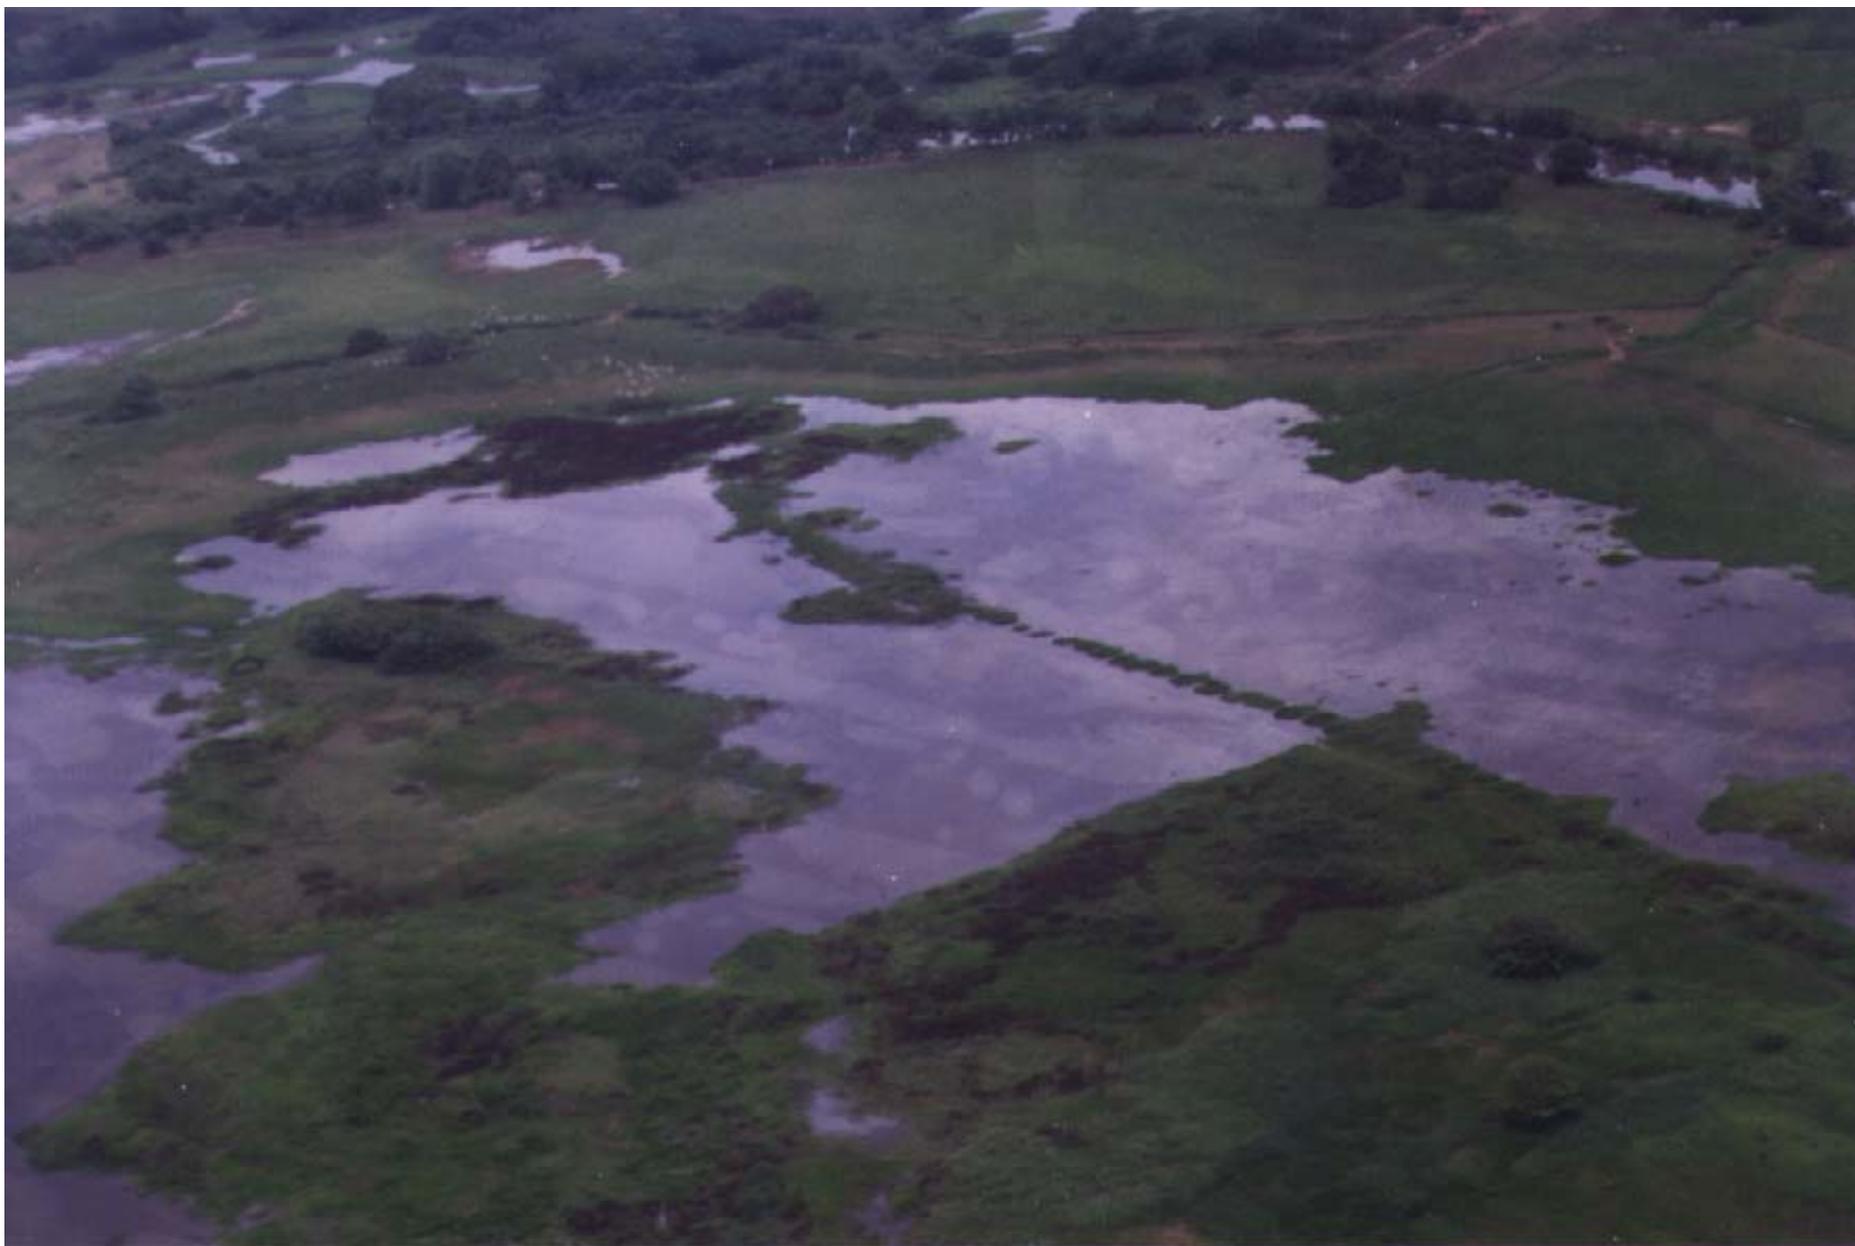
Apropiación y fragmentación de la ciénaga Mateguada, Cauca (margen derecha del río Man).
