Dinámica de la planicie aluvial del Magdalena (Cauca-Mojana-San Jorge, Ariguaní - Cesar, Magdalena):

**factores que alteran la disponibilidad y
aprovechamiento de RRNNRR
(recursos naturales renovables):
pesca, vida silvestre, bosques, suelos...**

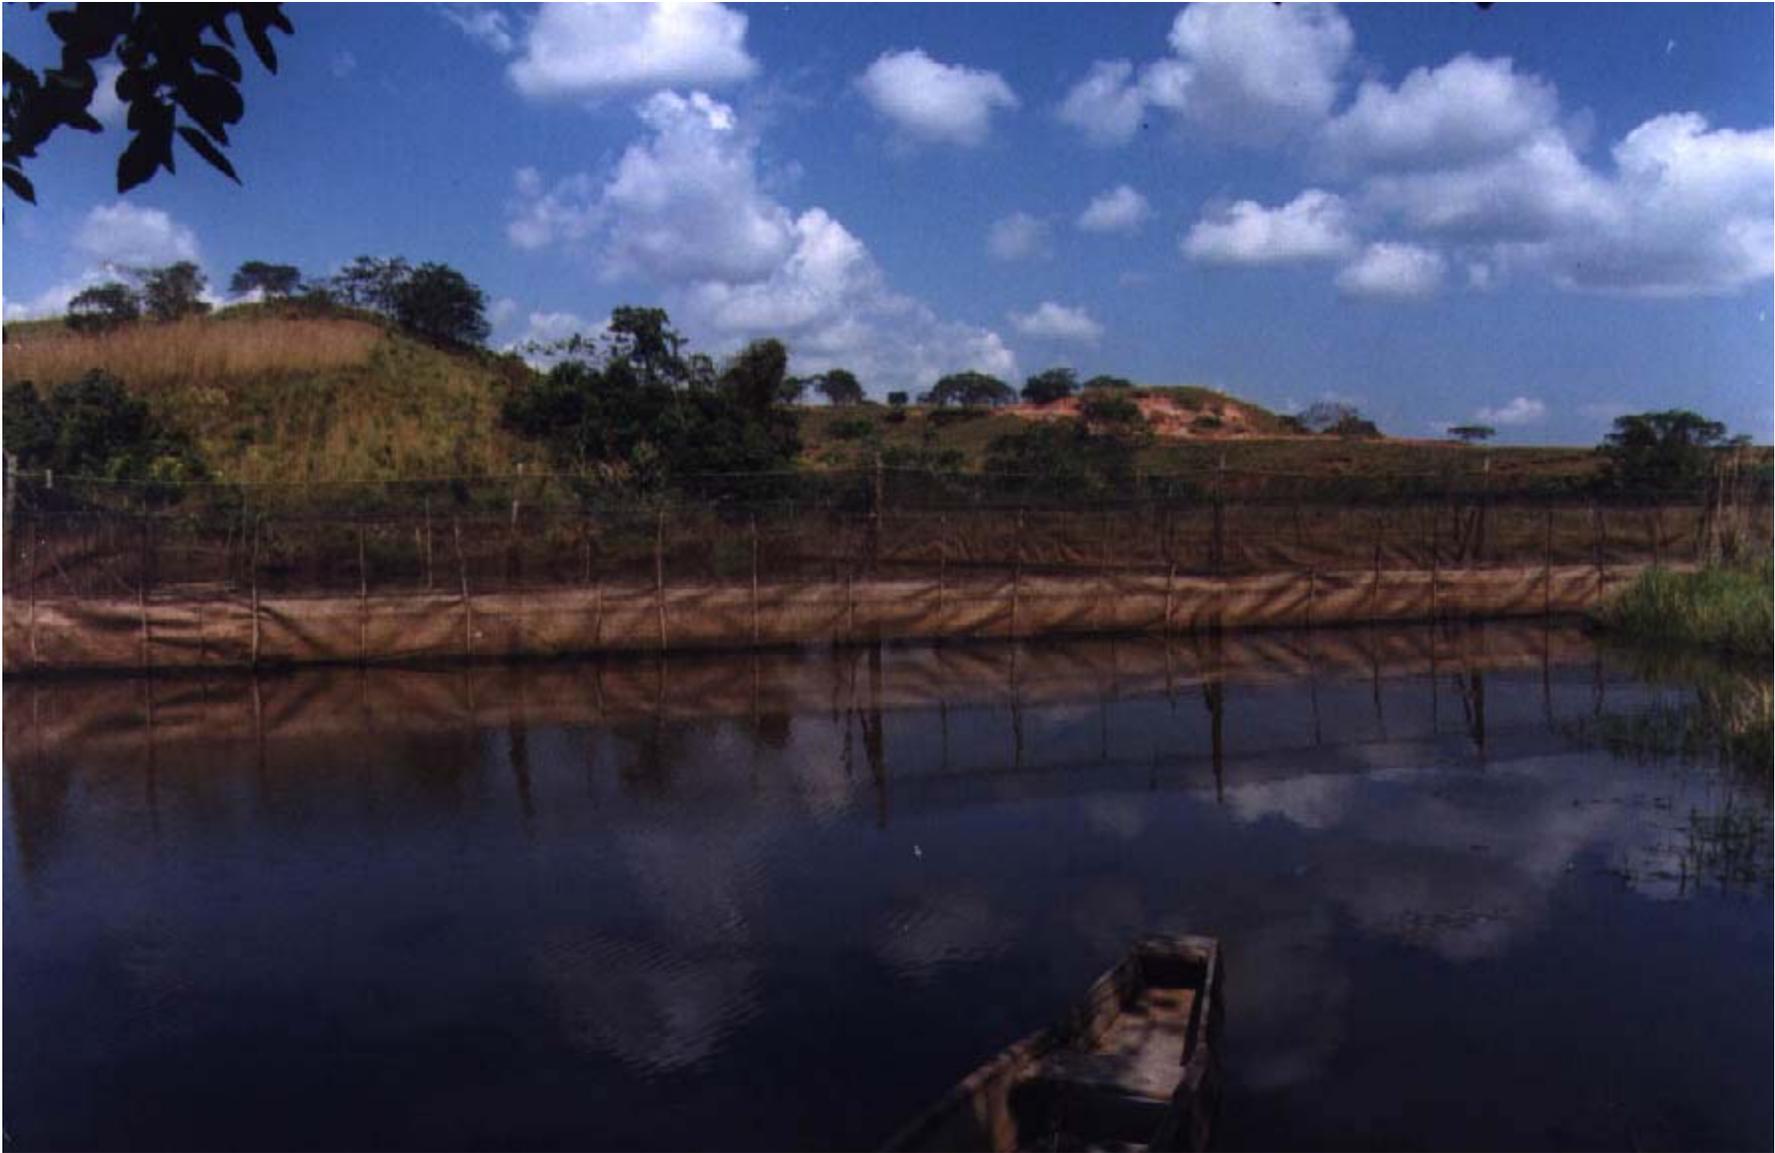
Encierro para cría de bocachico y cachama (especie foránea a la cuenca), ciénaga La Ilusión (río Cauca).

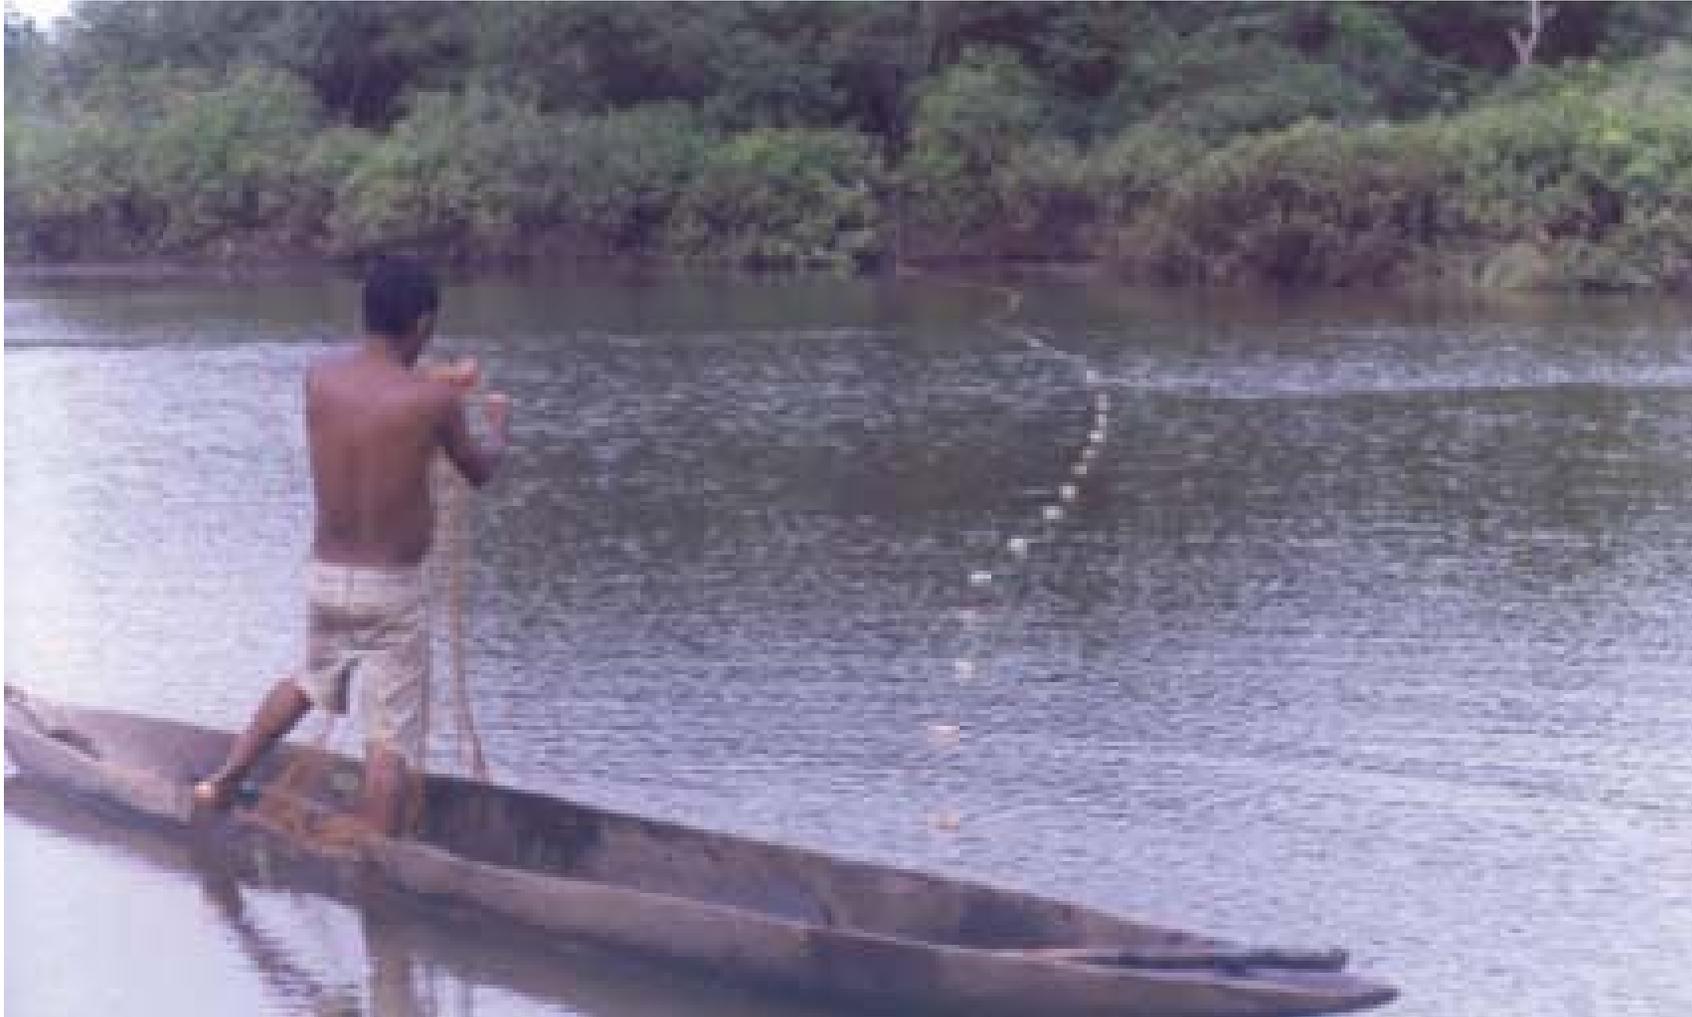
Empleo de transmallo de gran longitud, ciénaga Quebrada Ciénaga, río Nechí.

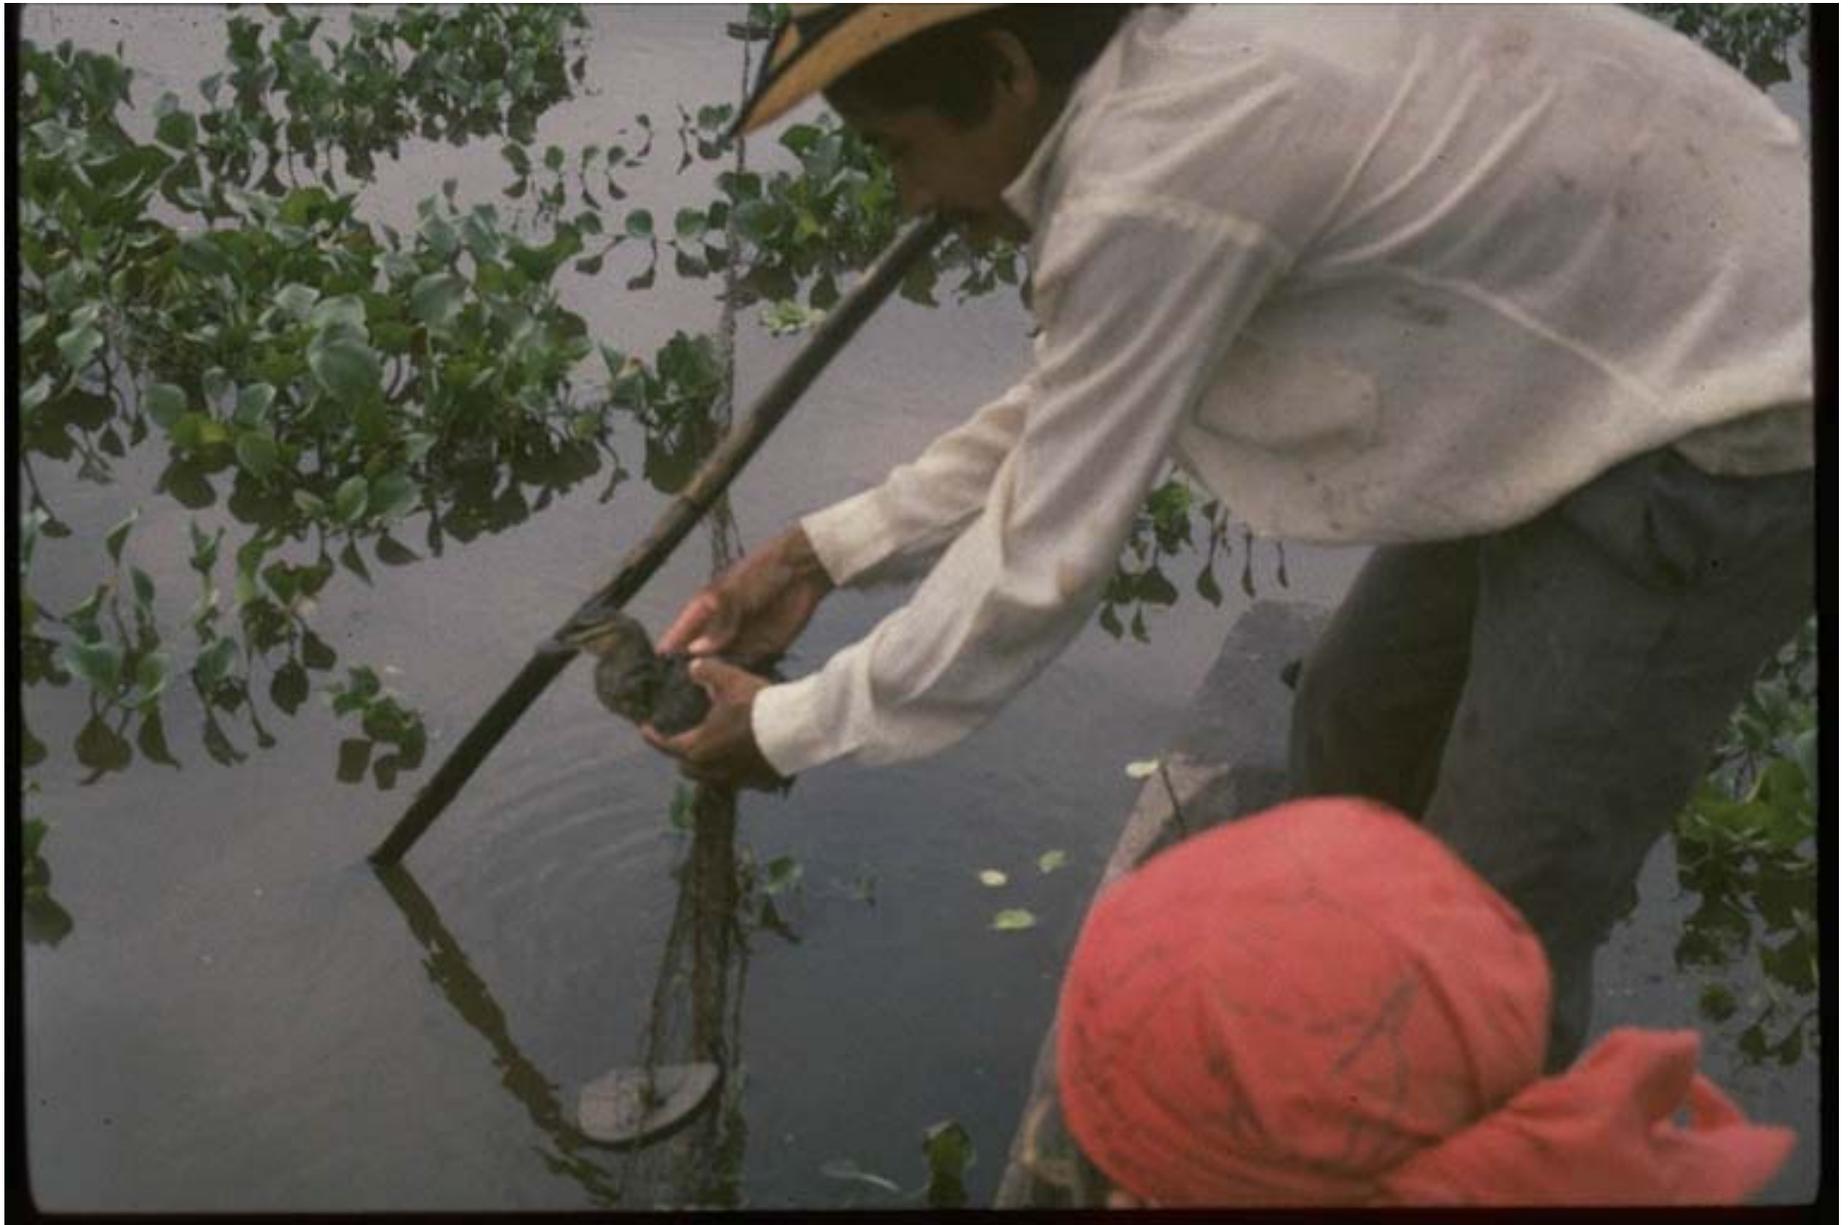
Captura accidental de un barraquete en un transmallo, ciénaga Orellano, Isla de Mompox.

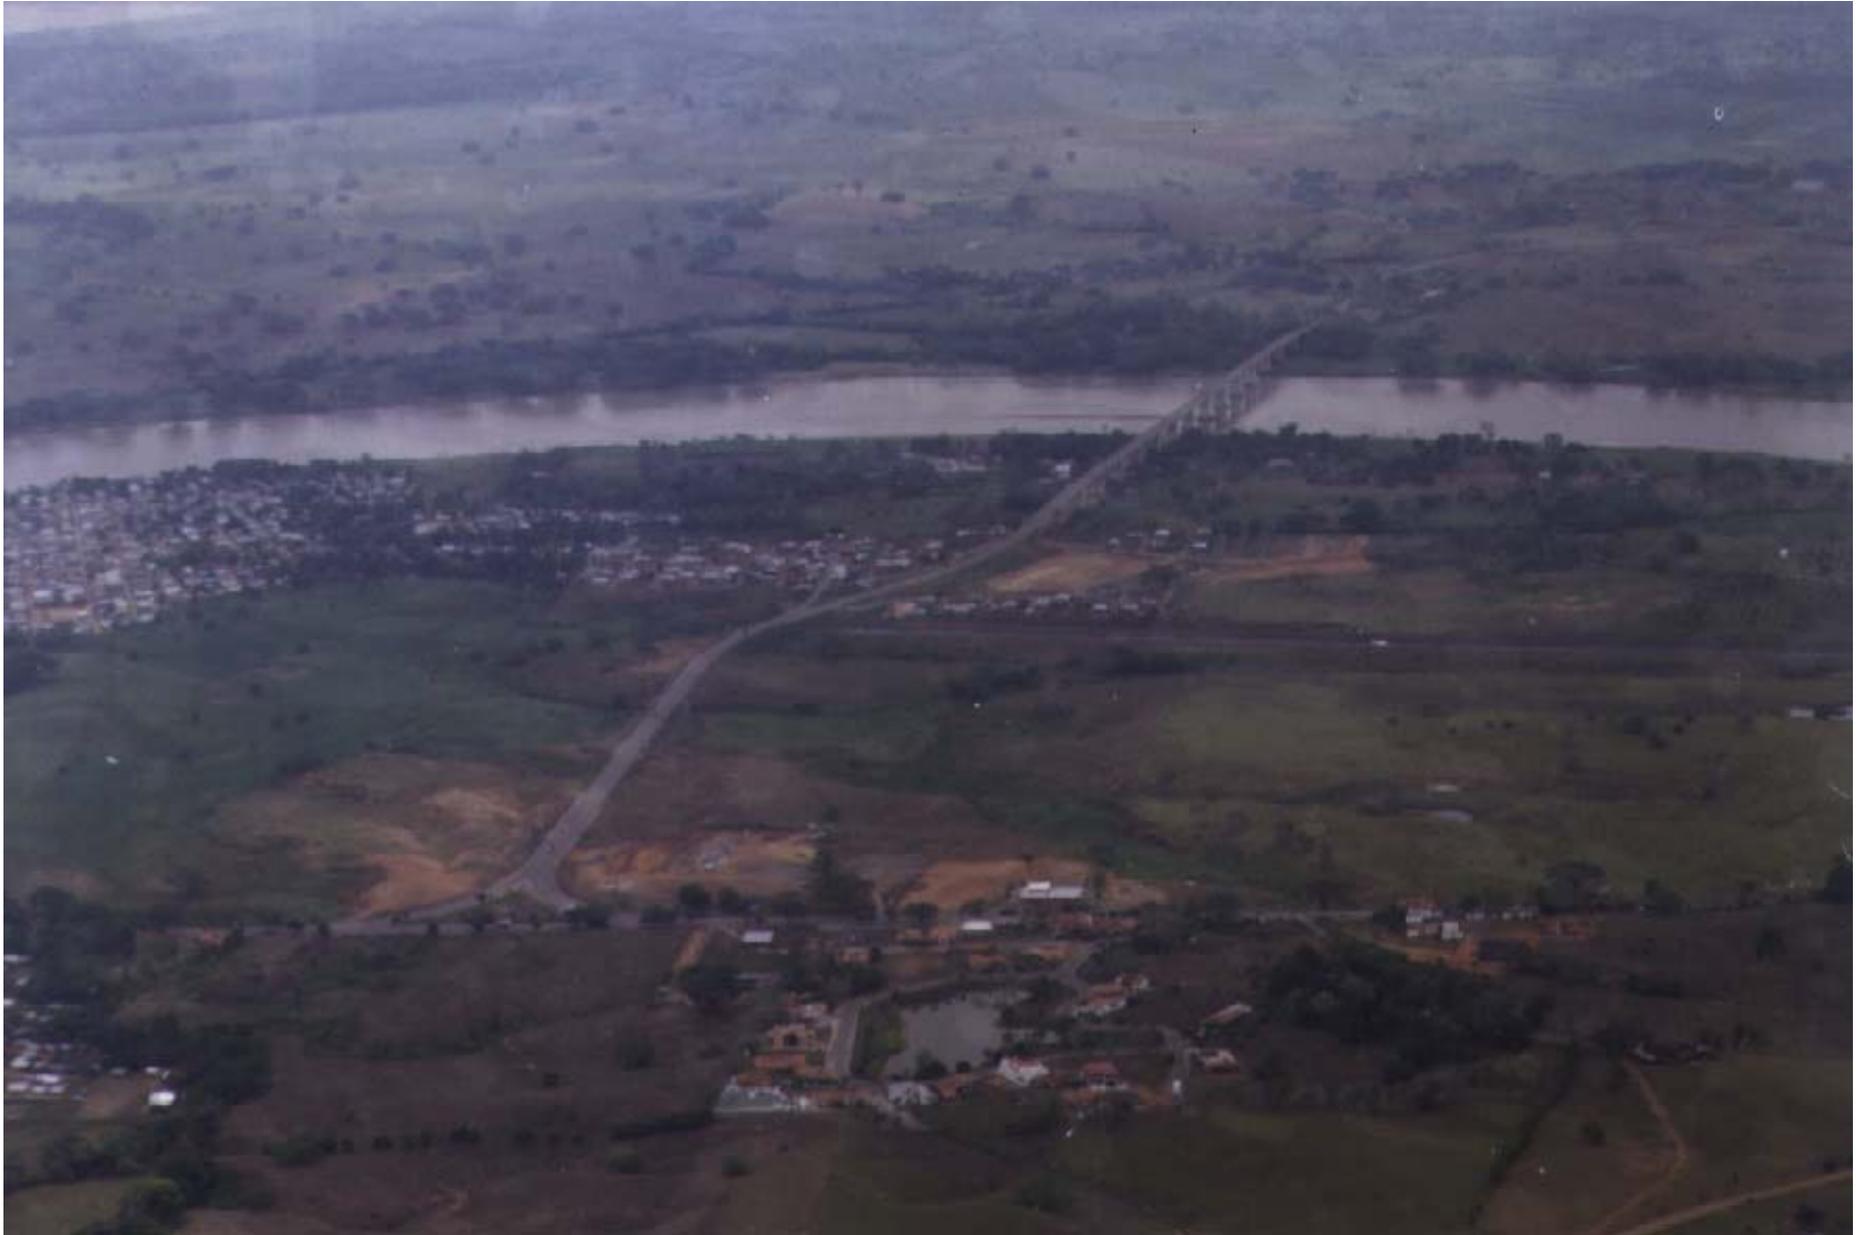
Fragmentación, relleno y ocupación de la ciénaga periurbana El Silencio, Cauca (río Cauca).

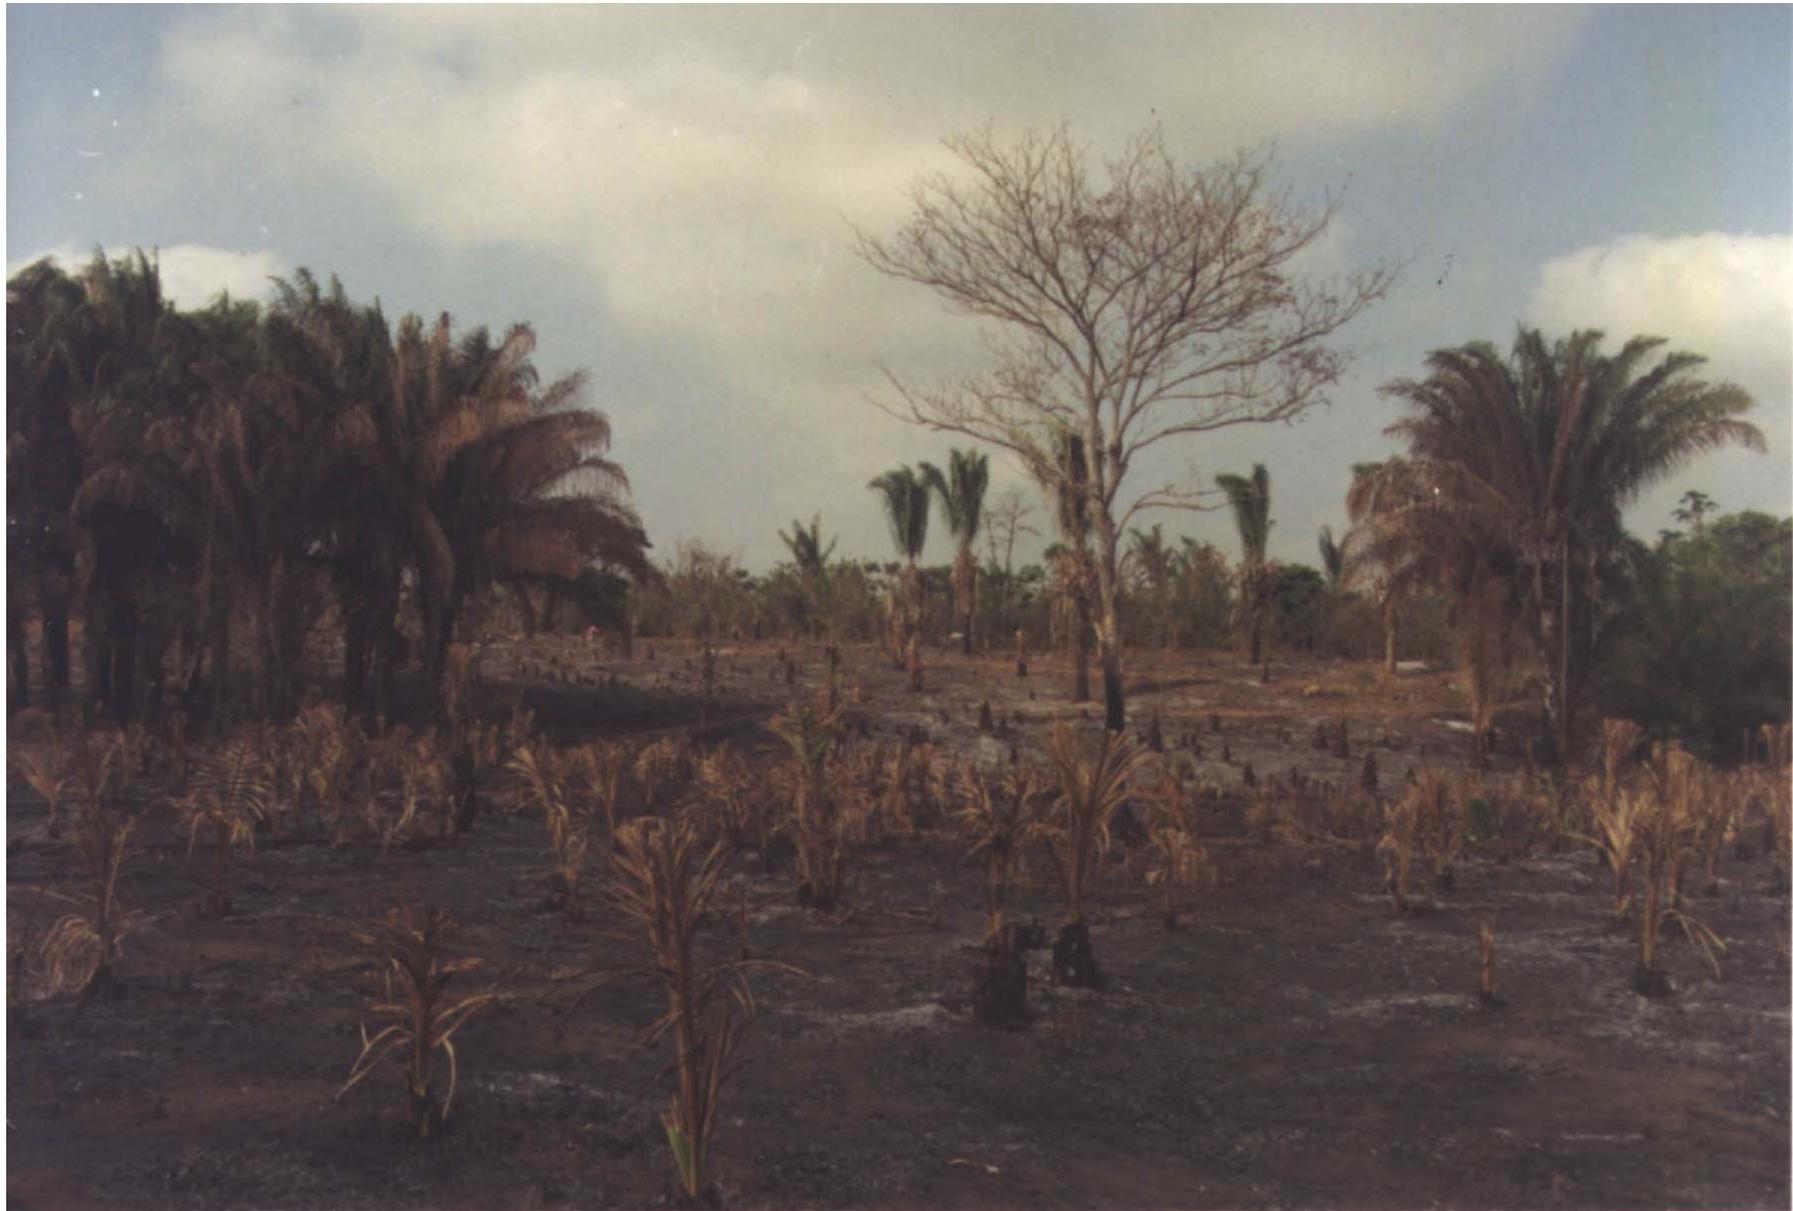
Deforestación y quema de partes altas de la cuenca de la ciénaga El Guamo, Isla de Mompox.

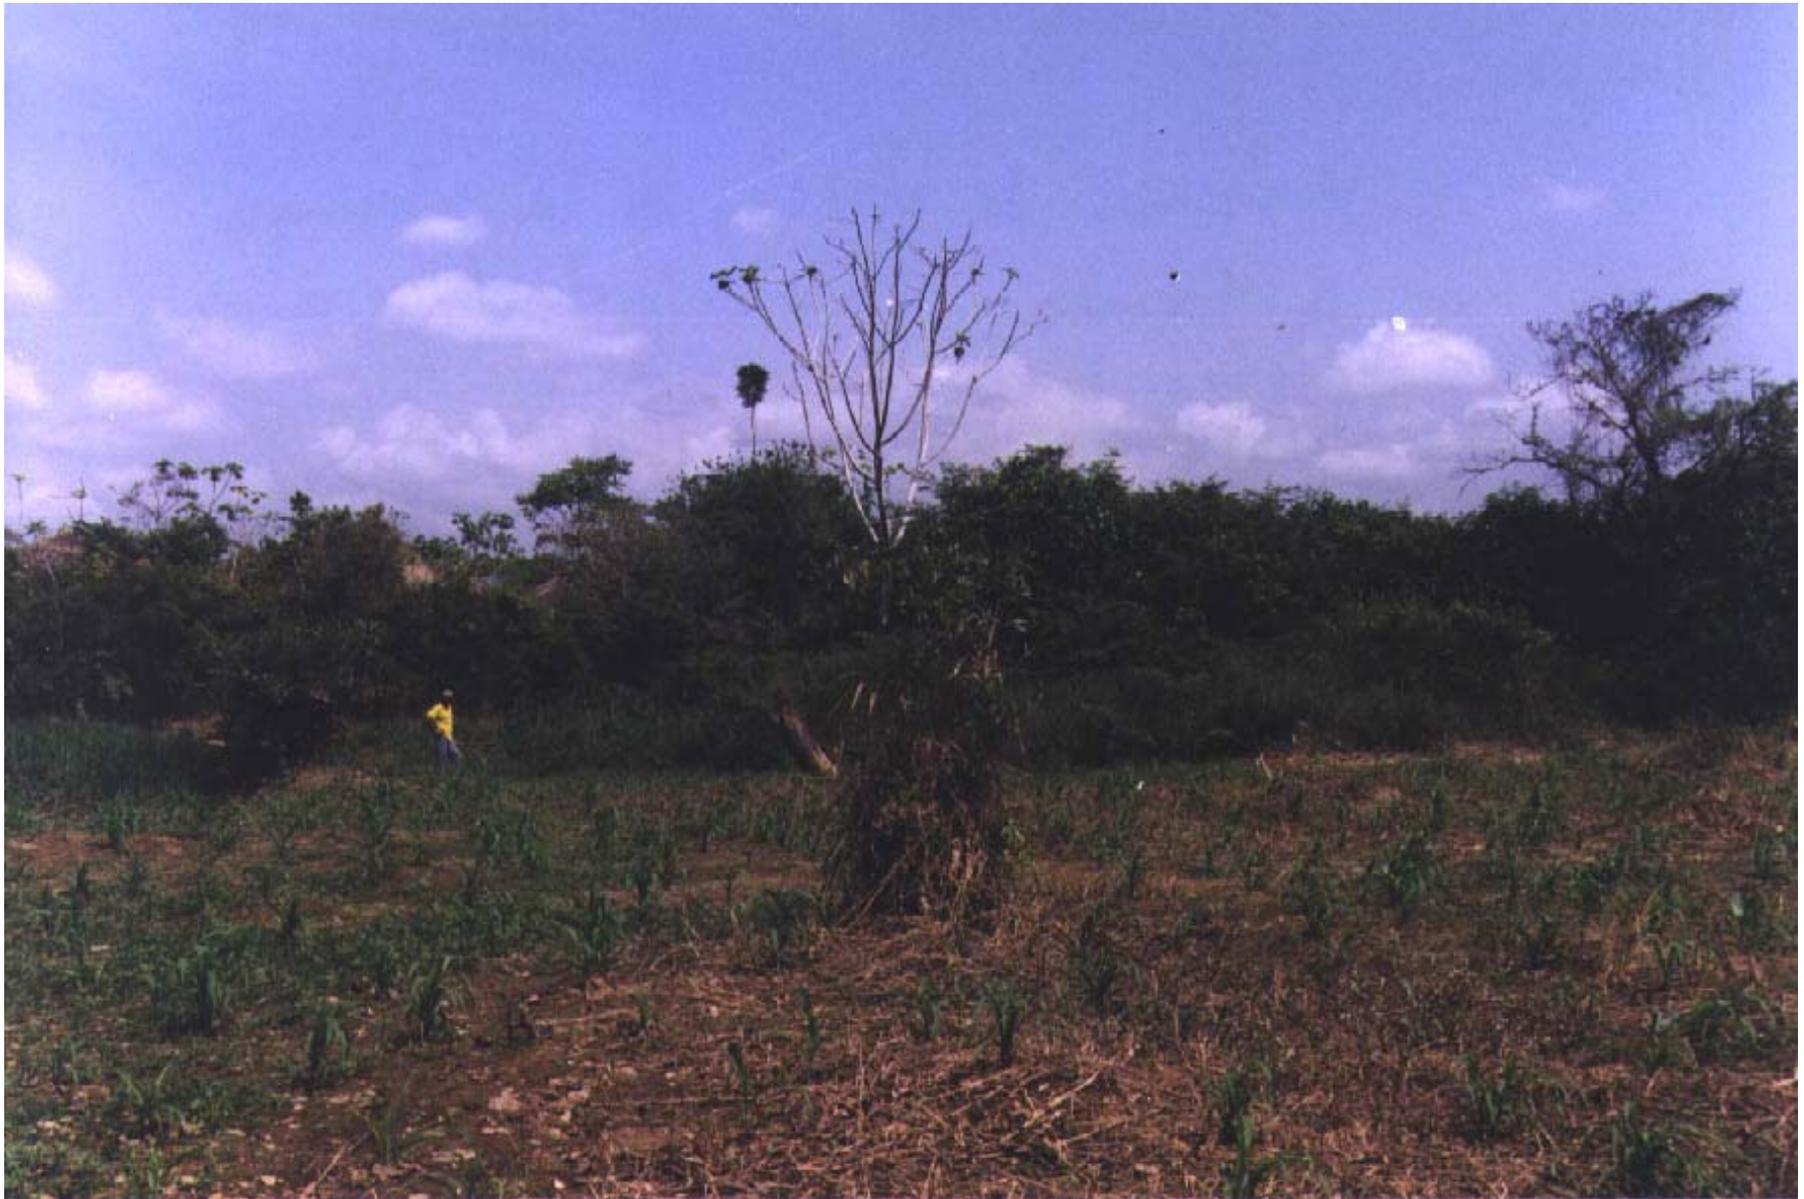
Cultivo de maíz en terreno comunal de la ciénaga La Escuela, margen izquierda del río Nechí.

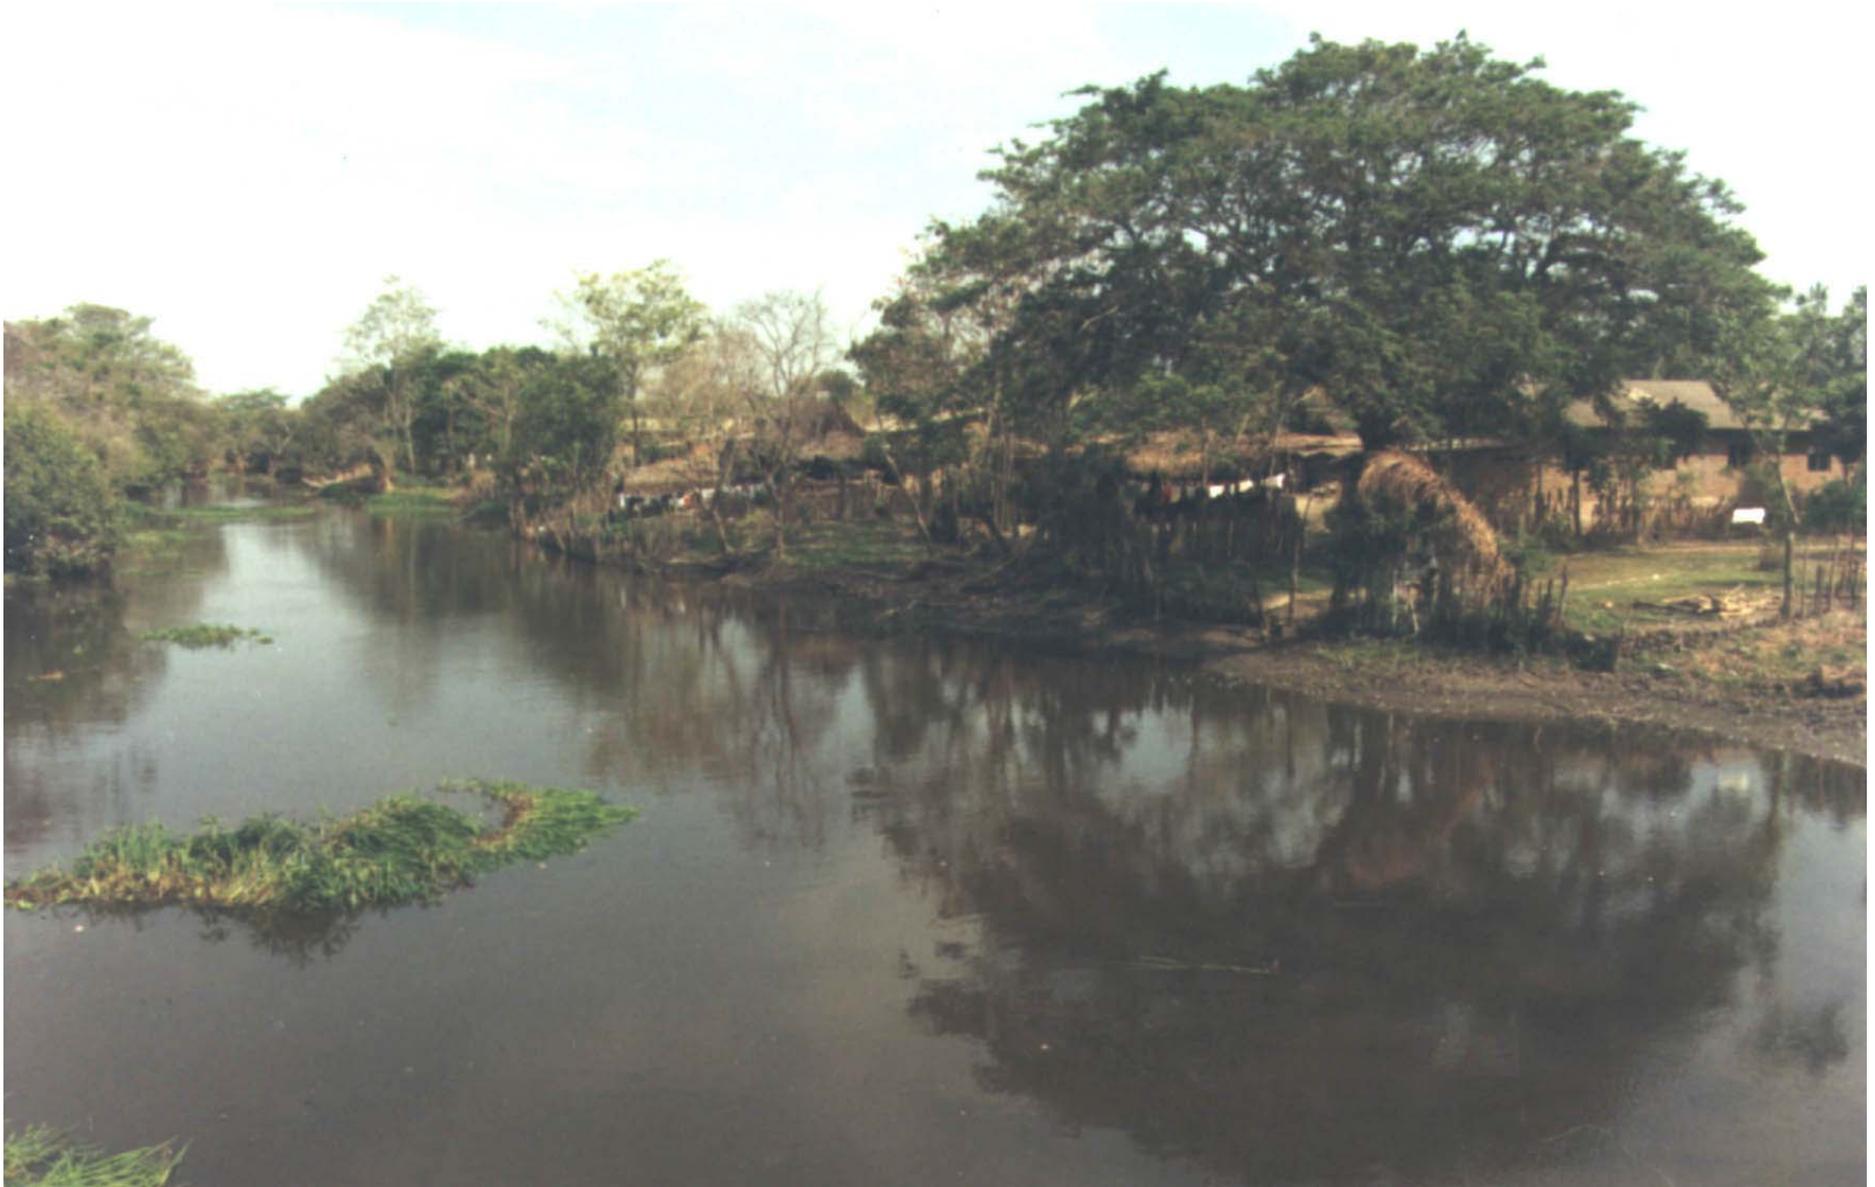
Ocupación de áreas marginales del caño Guataca, Isla de Mompox.

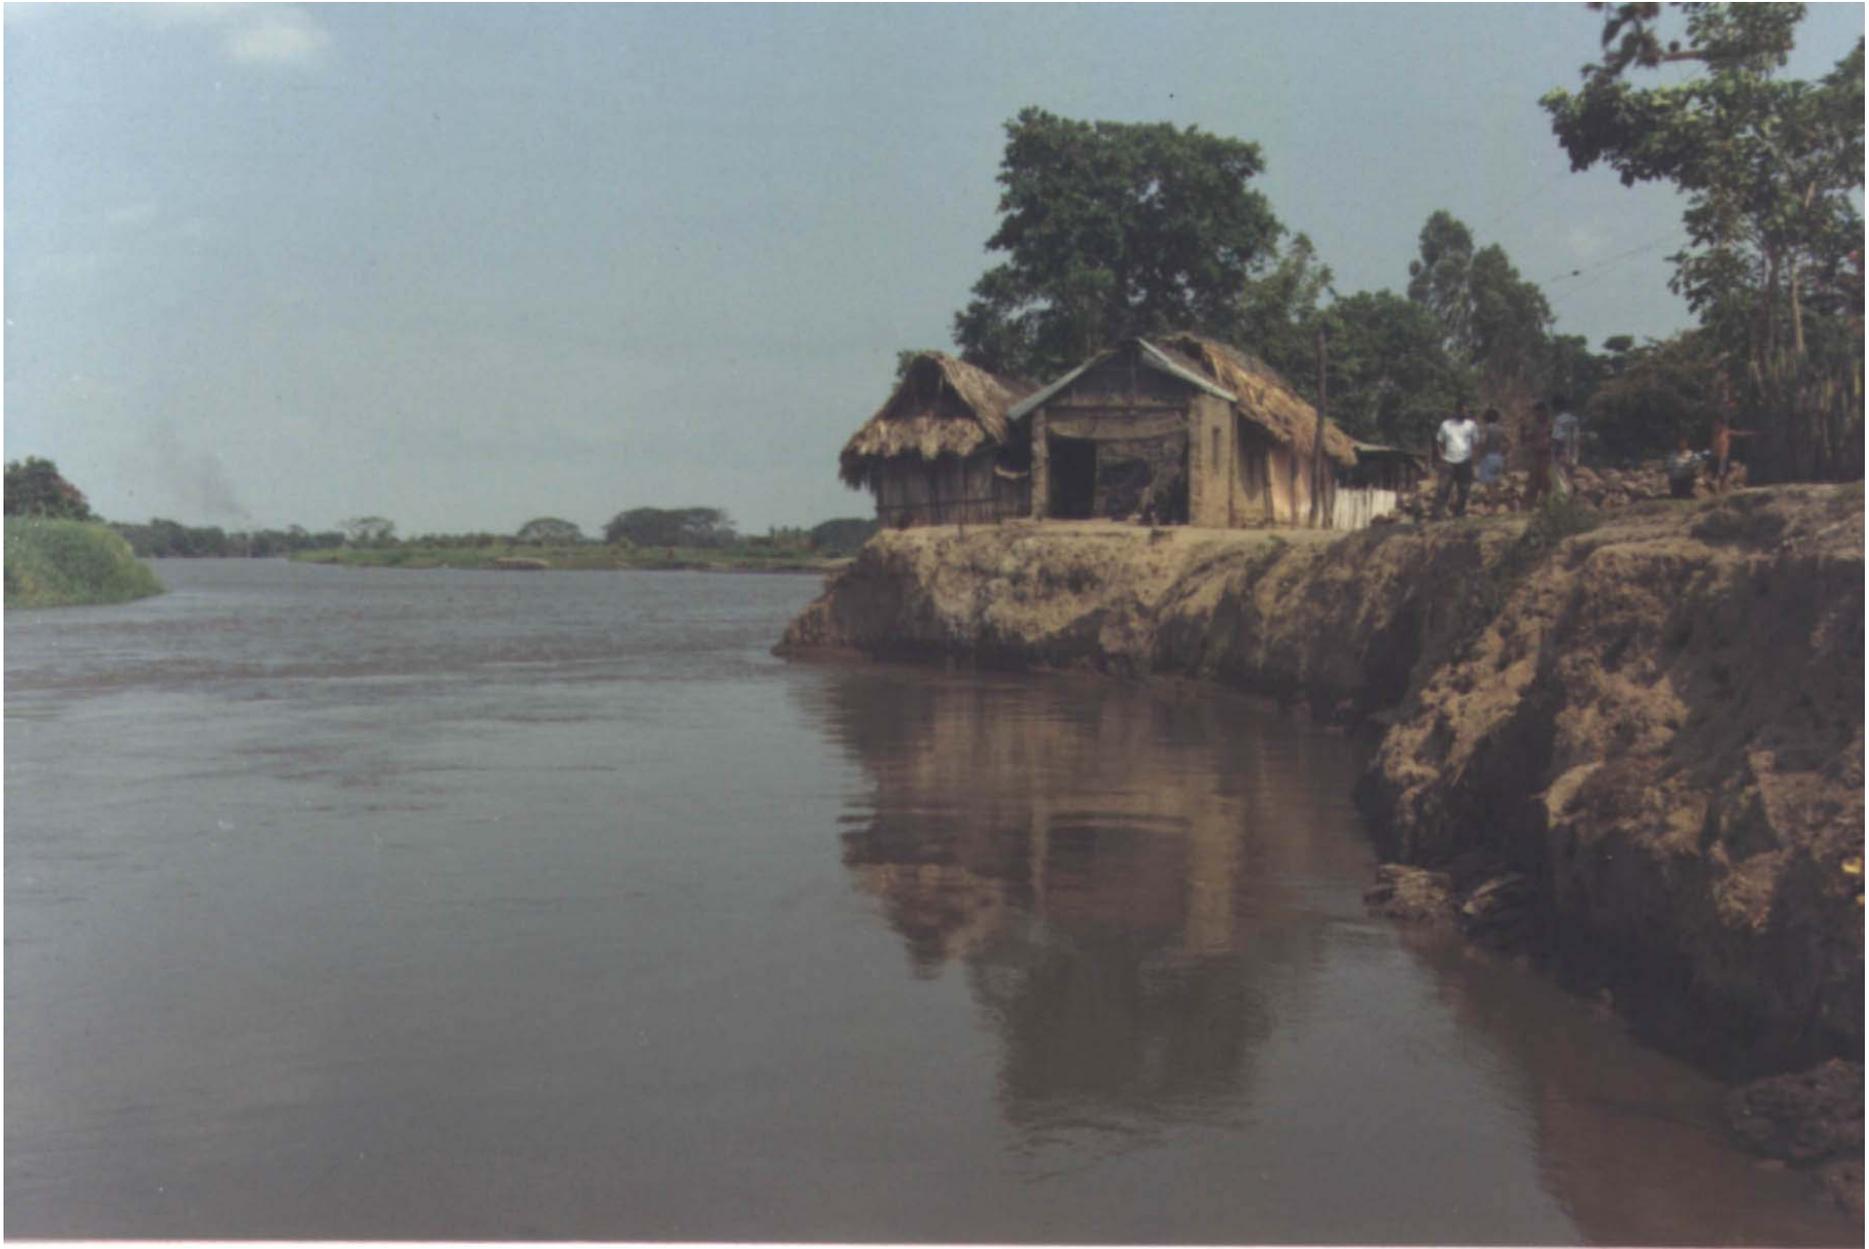
Ocupación de área marginal del brazo de Mompo, margen izquierda en el sector de Doña Juana.

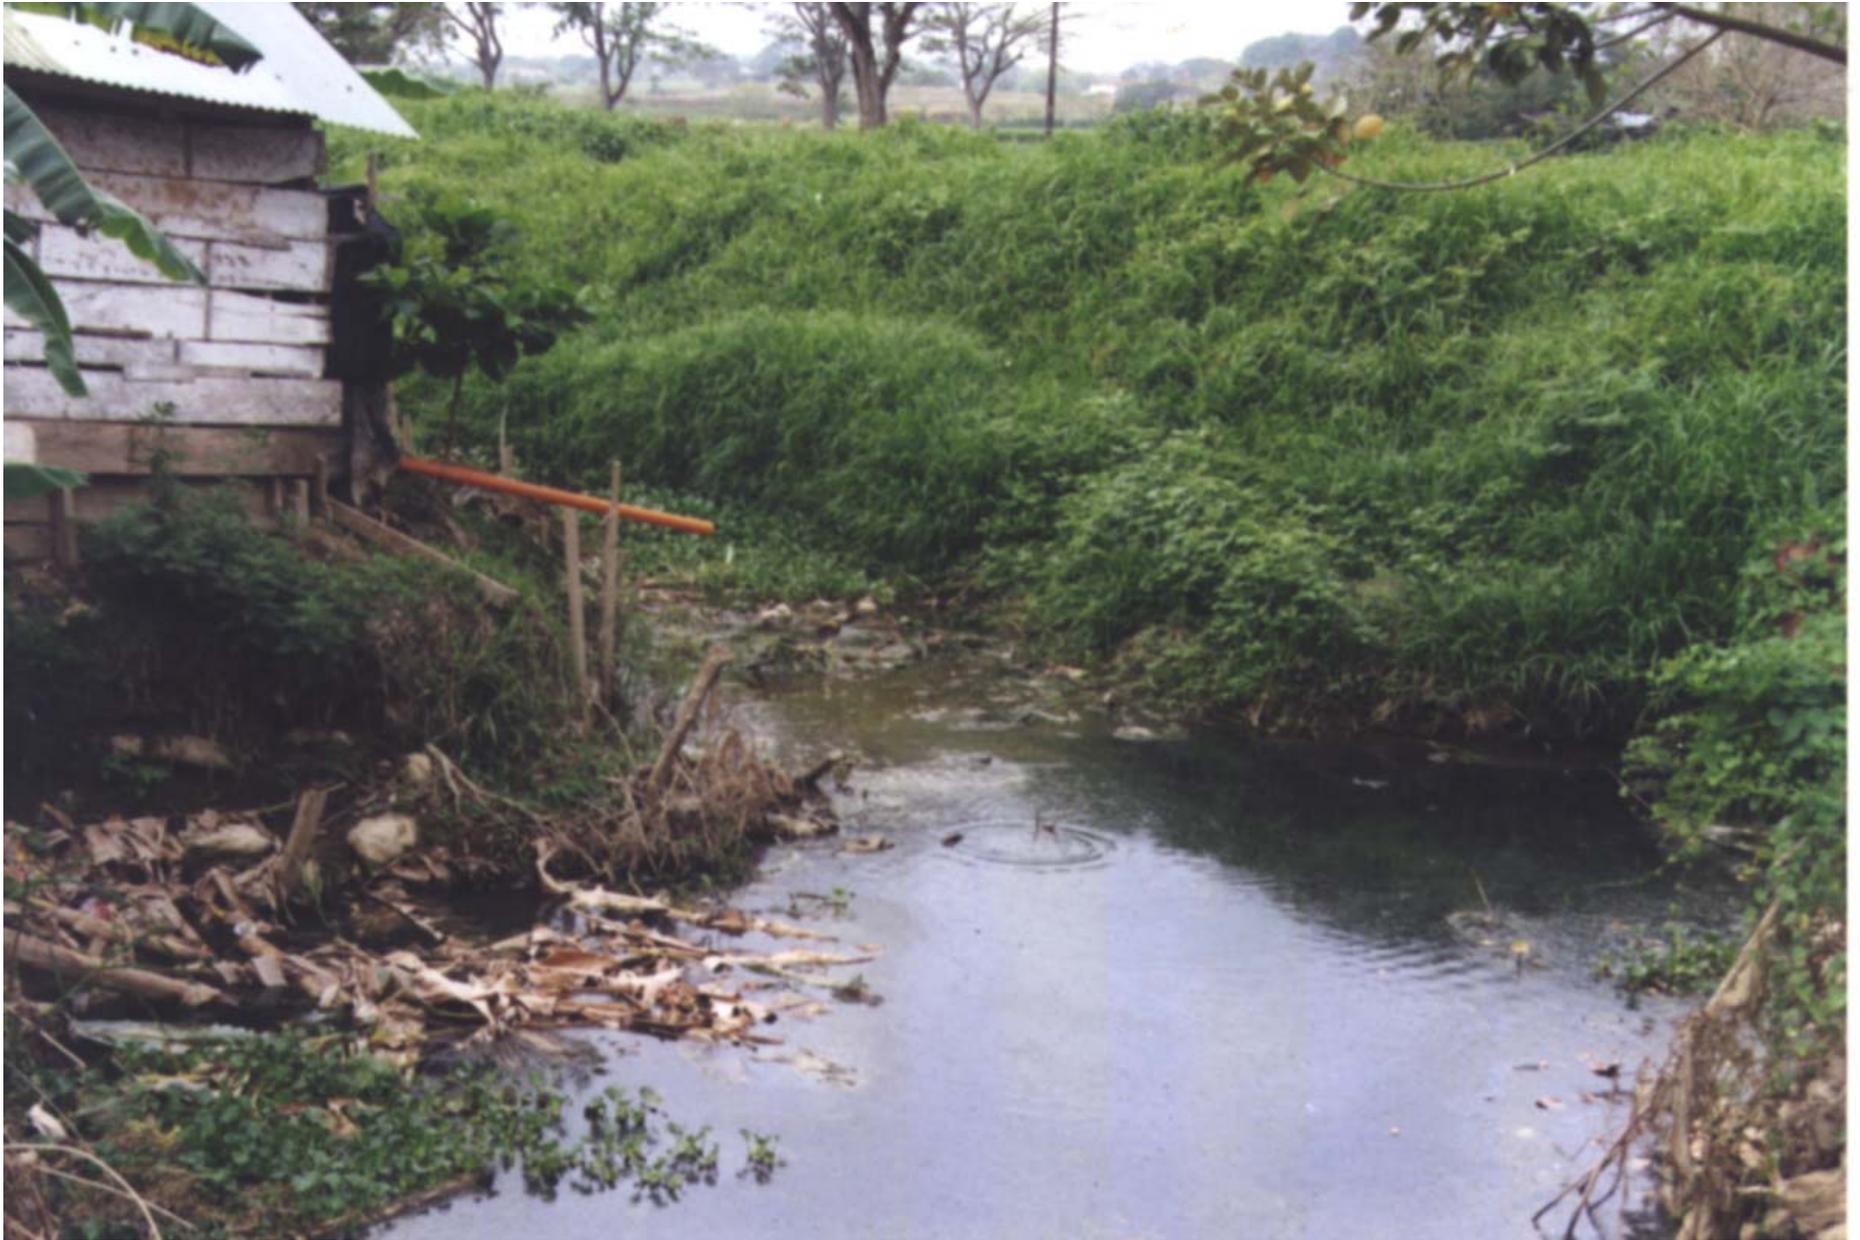
Ocupación marginal del caño El Silencio convertido en cloaca, ciénaga periurbana El Silencio, Caucasia

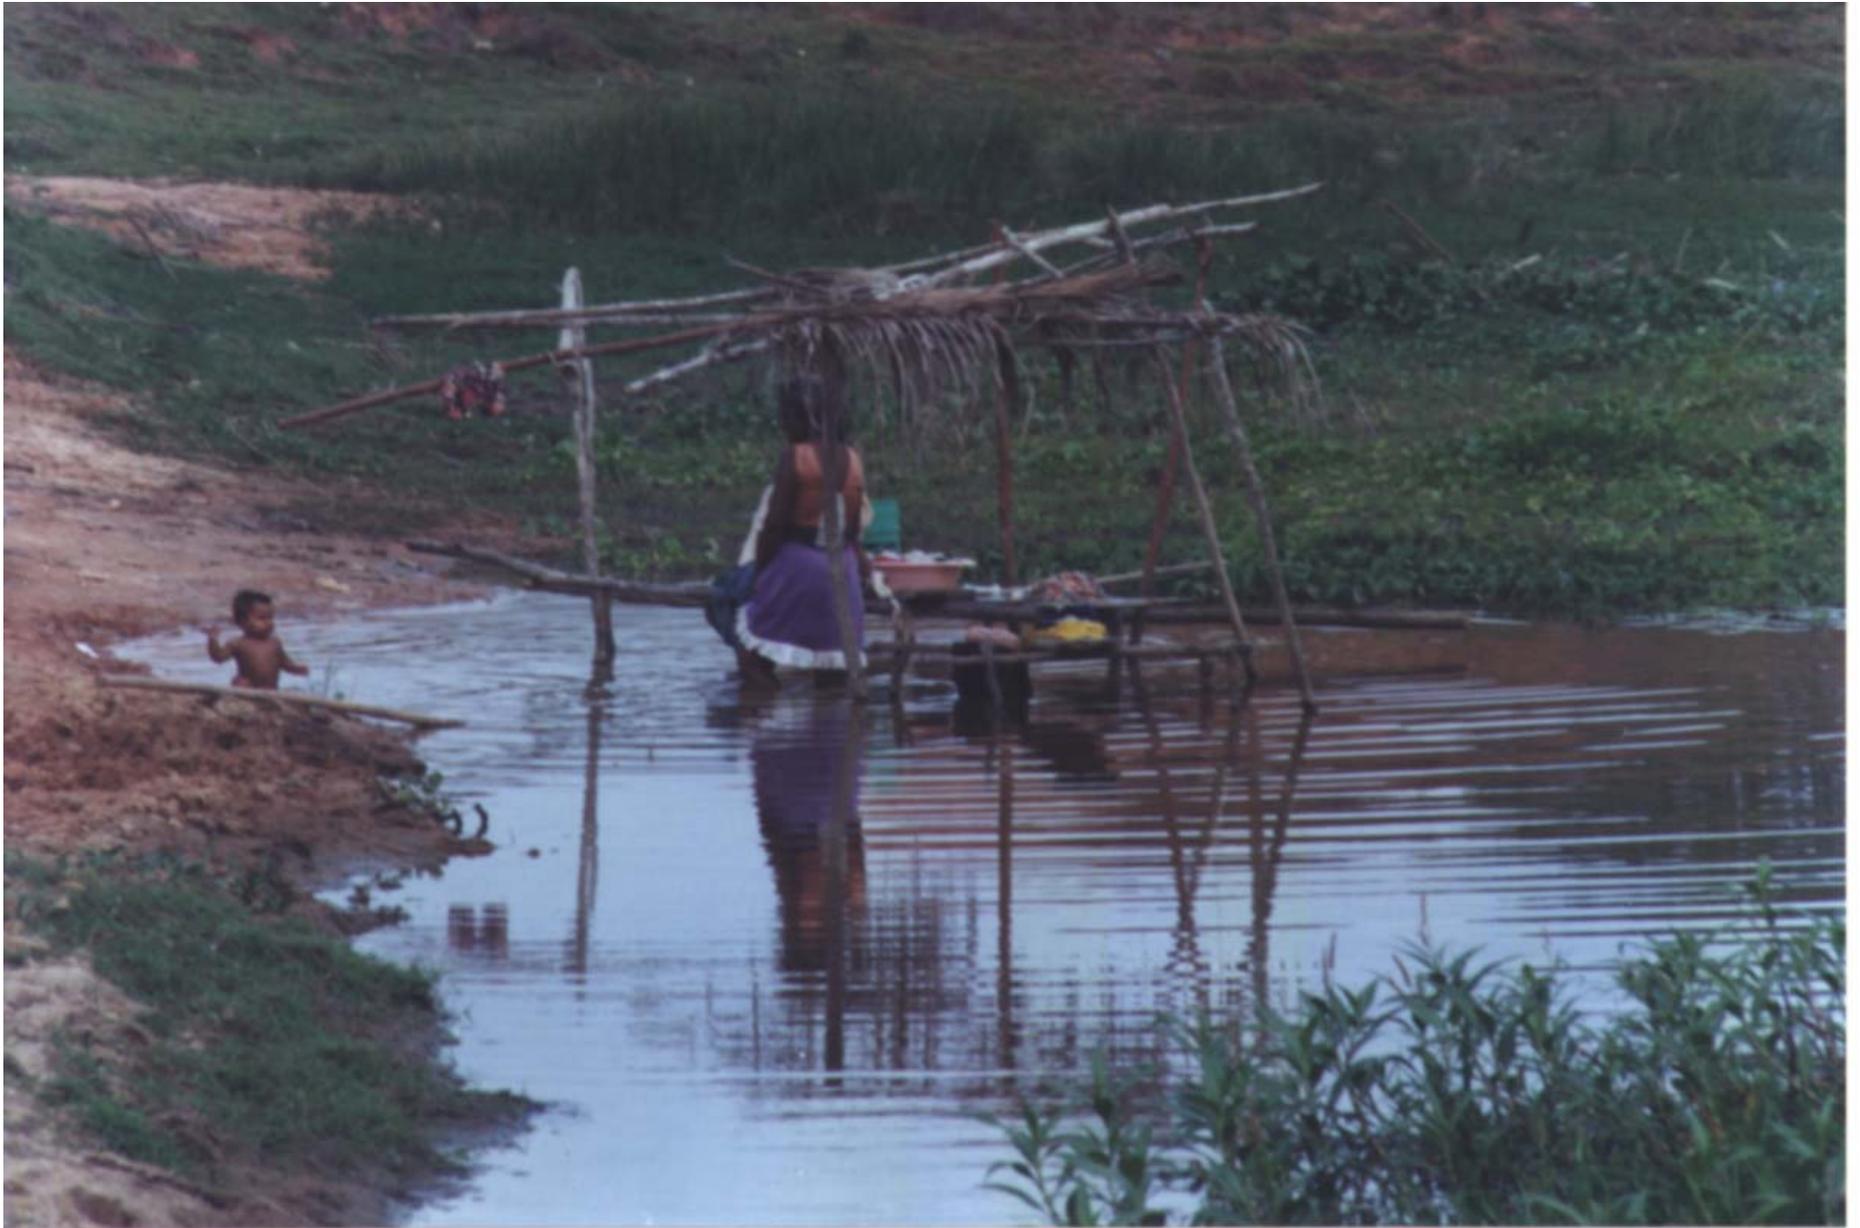
Uso doméstico de las aguas, bajo contiguo a la ciénaga La Envidia, río Cauca.
