Dinámica de la planicie aluvial del Magdalena (Cauca-Mojana-San Jorge, Ariguaní - Cesar, Magdalena):

**factores que alteran la disponibilidad y
aprovechamiento de RRNNRR
(recursos naturales renovables):
pesca, vida silvestre, bosques, suelos...**

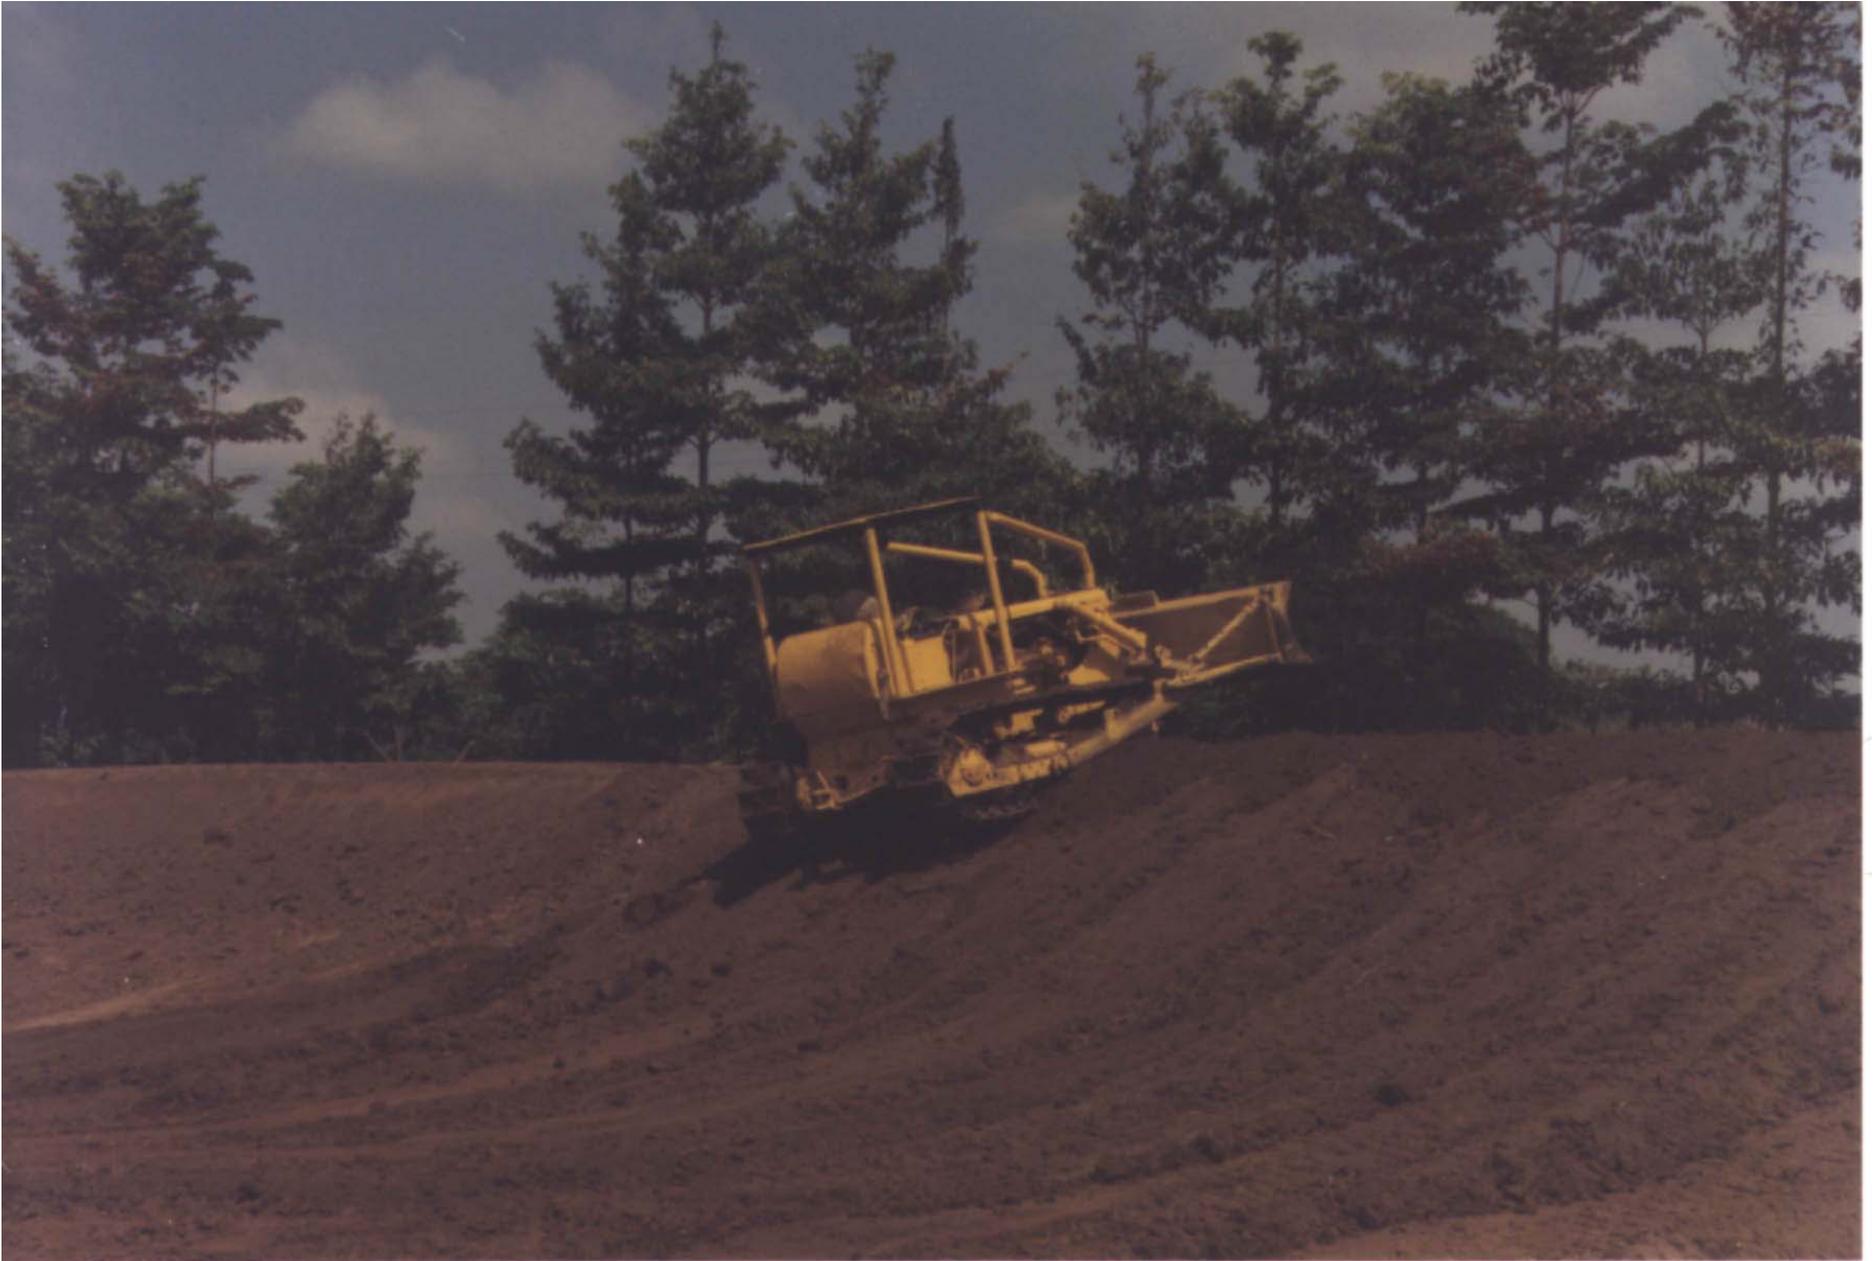
Construcción del terraplen para la vía entre Juana Sanchez y Hatillo de Loba (Isla de Mompox).

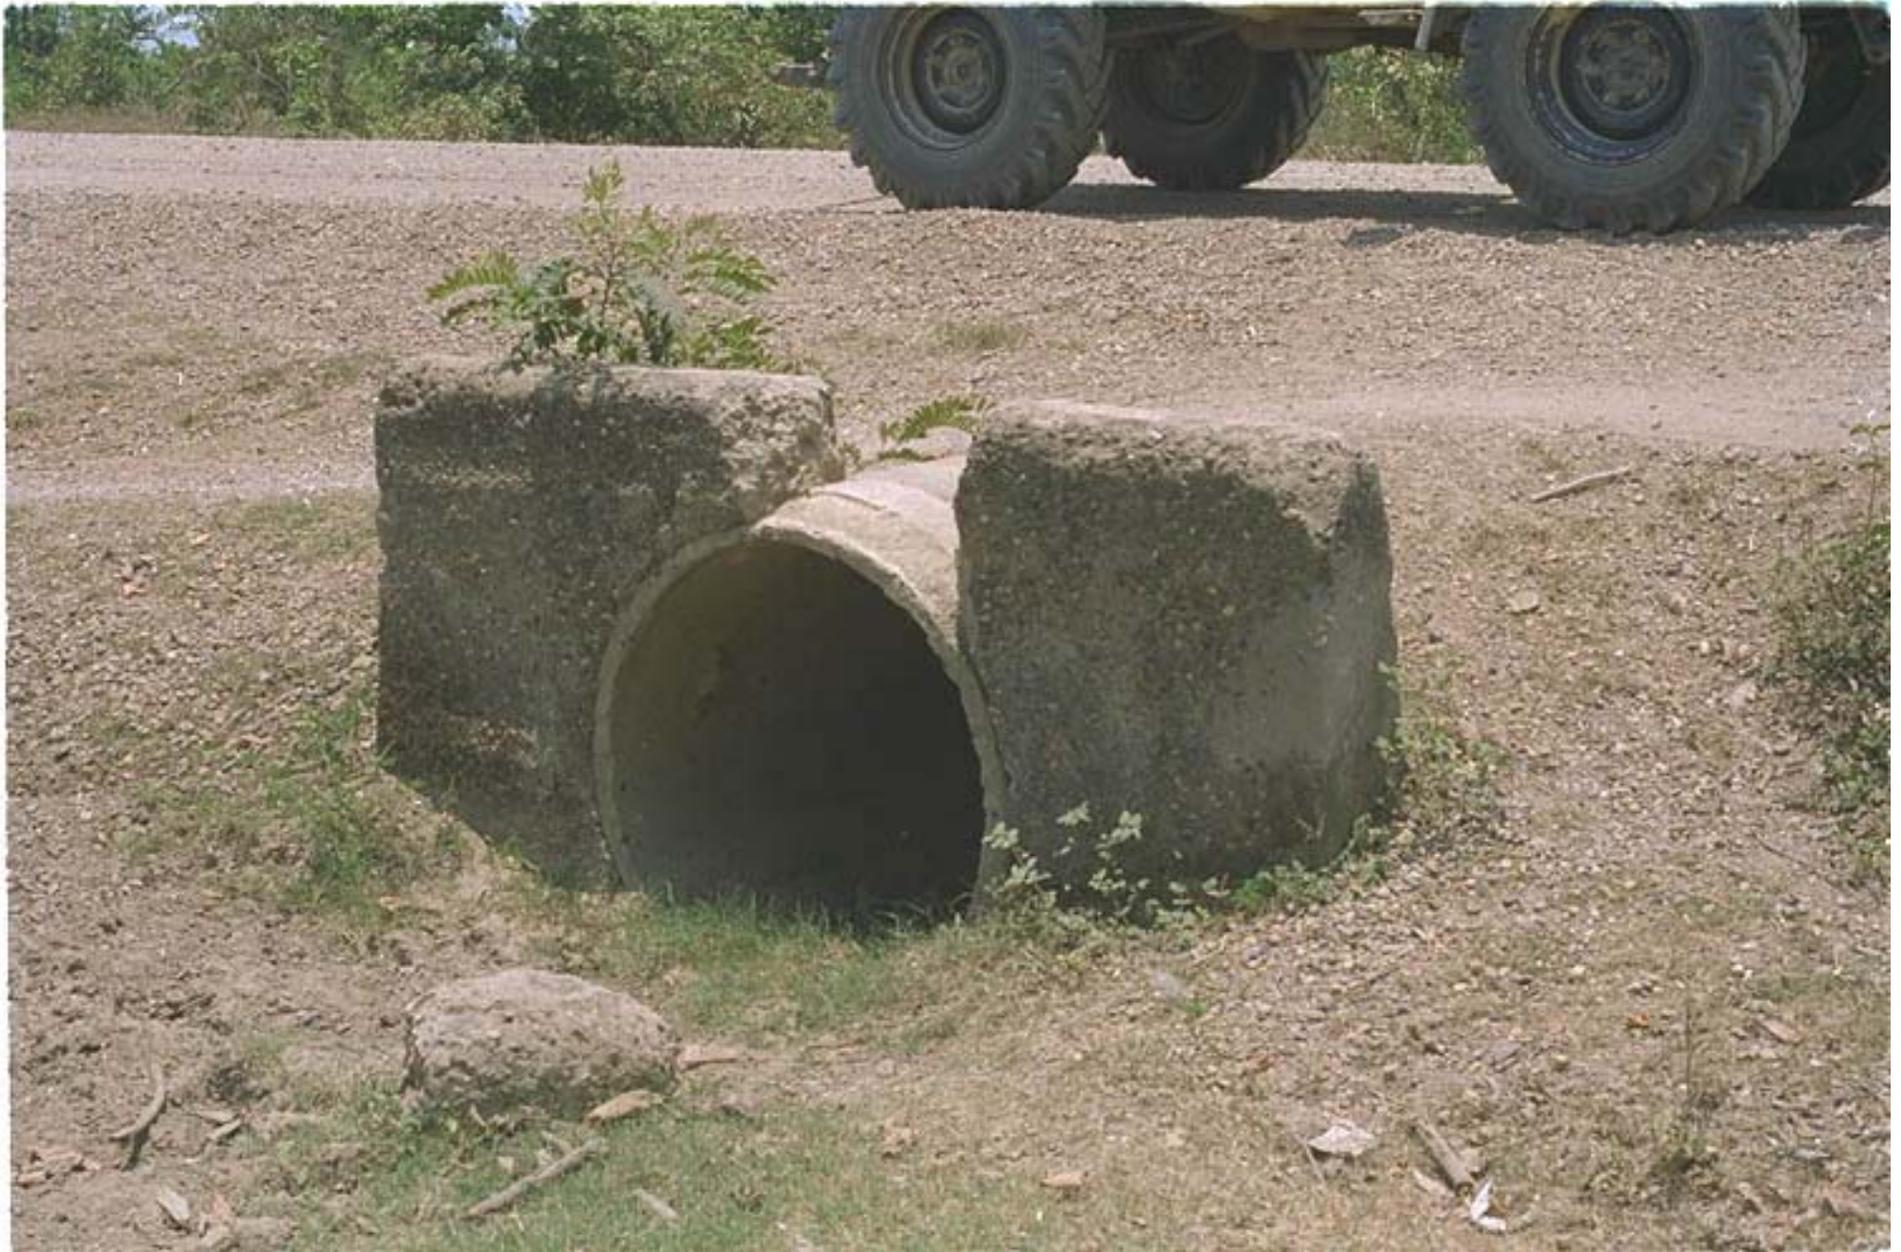
Estructura ineficiente para drenaje, terraplen de la vía Mompox - Hatillo de Loba (Isla de Mompox).

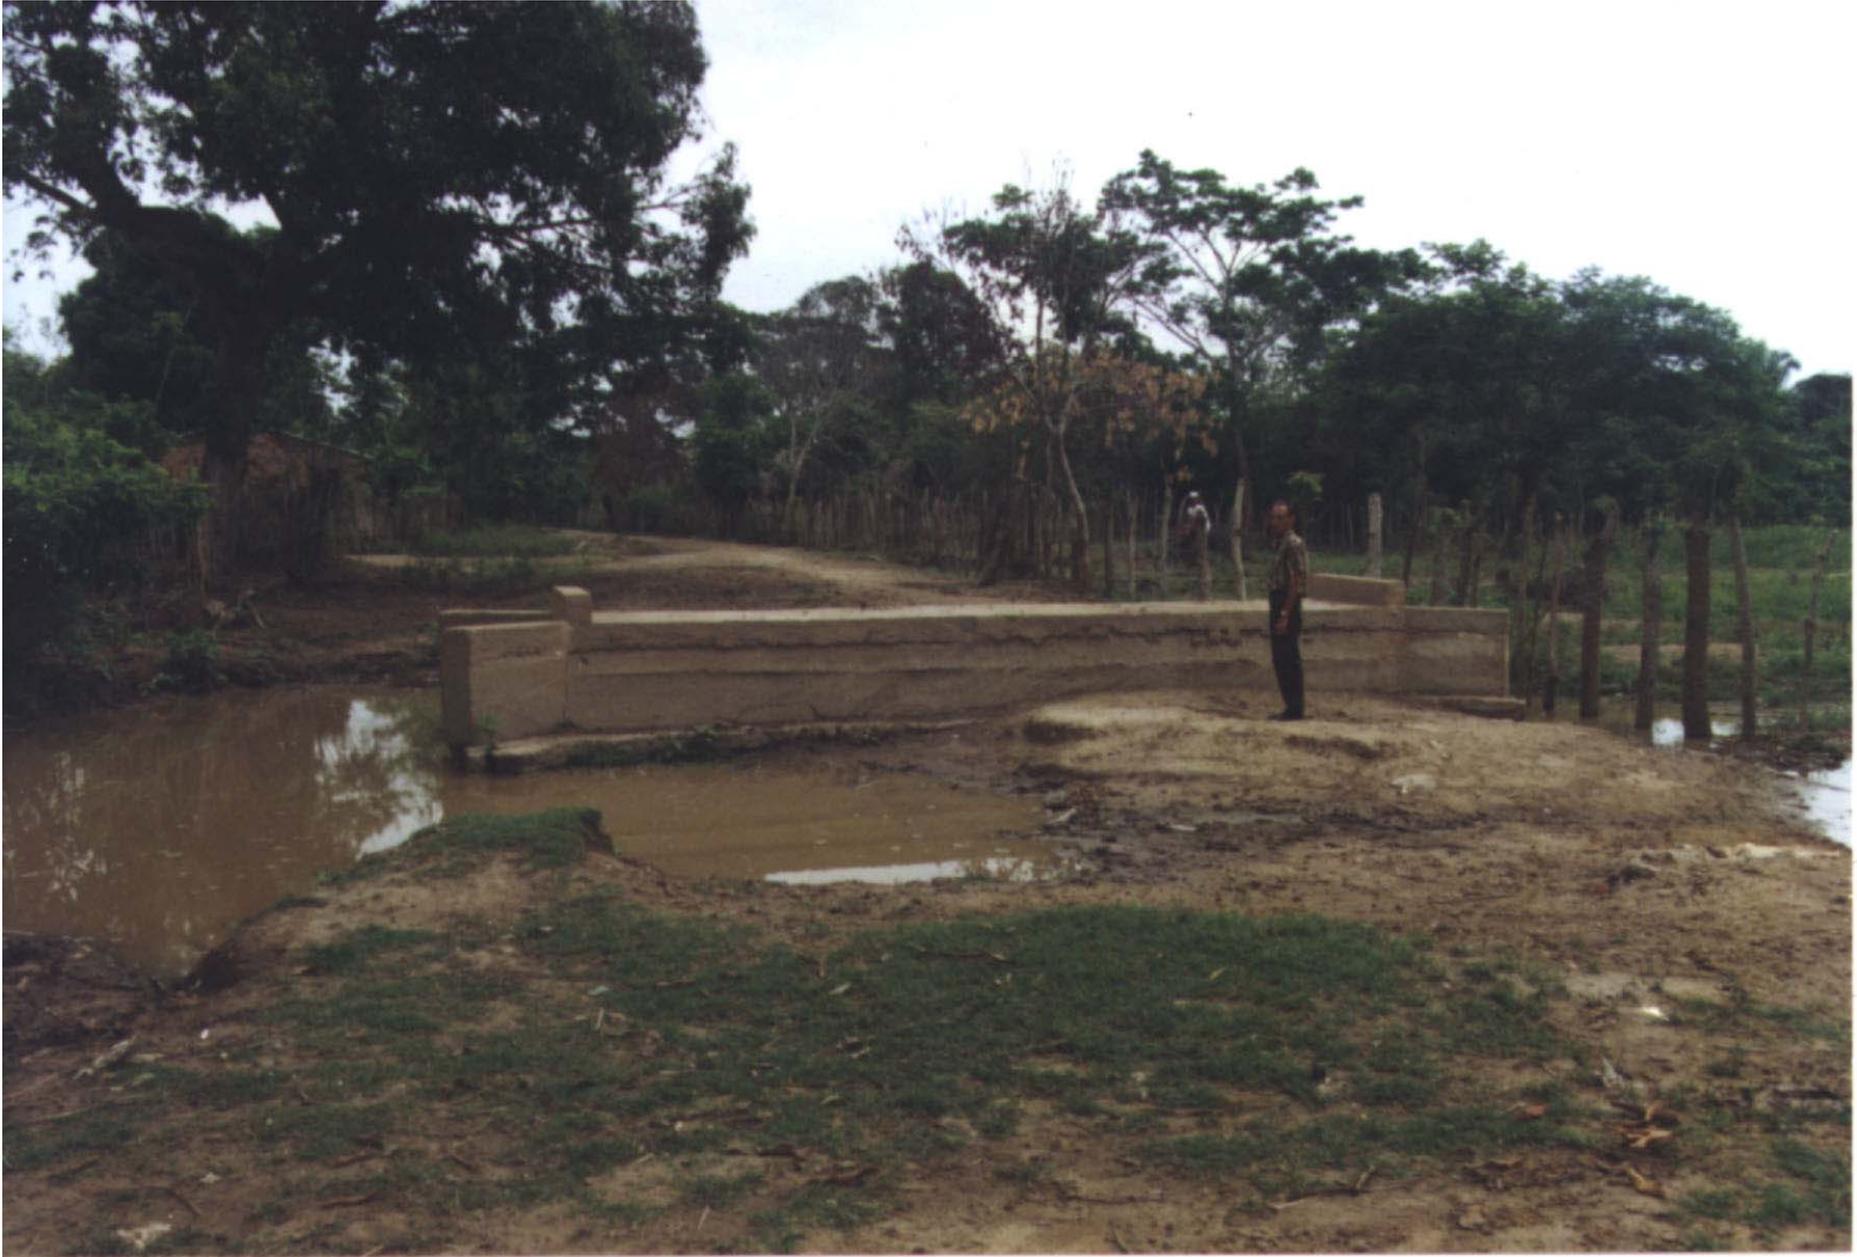
Deterioro de la vía por interferencia del drenaje e ineficientes estructuras, sector Guataca (Isla de Mompox).

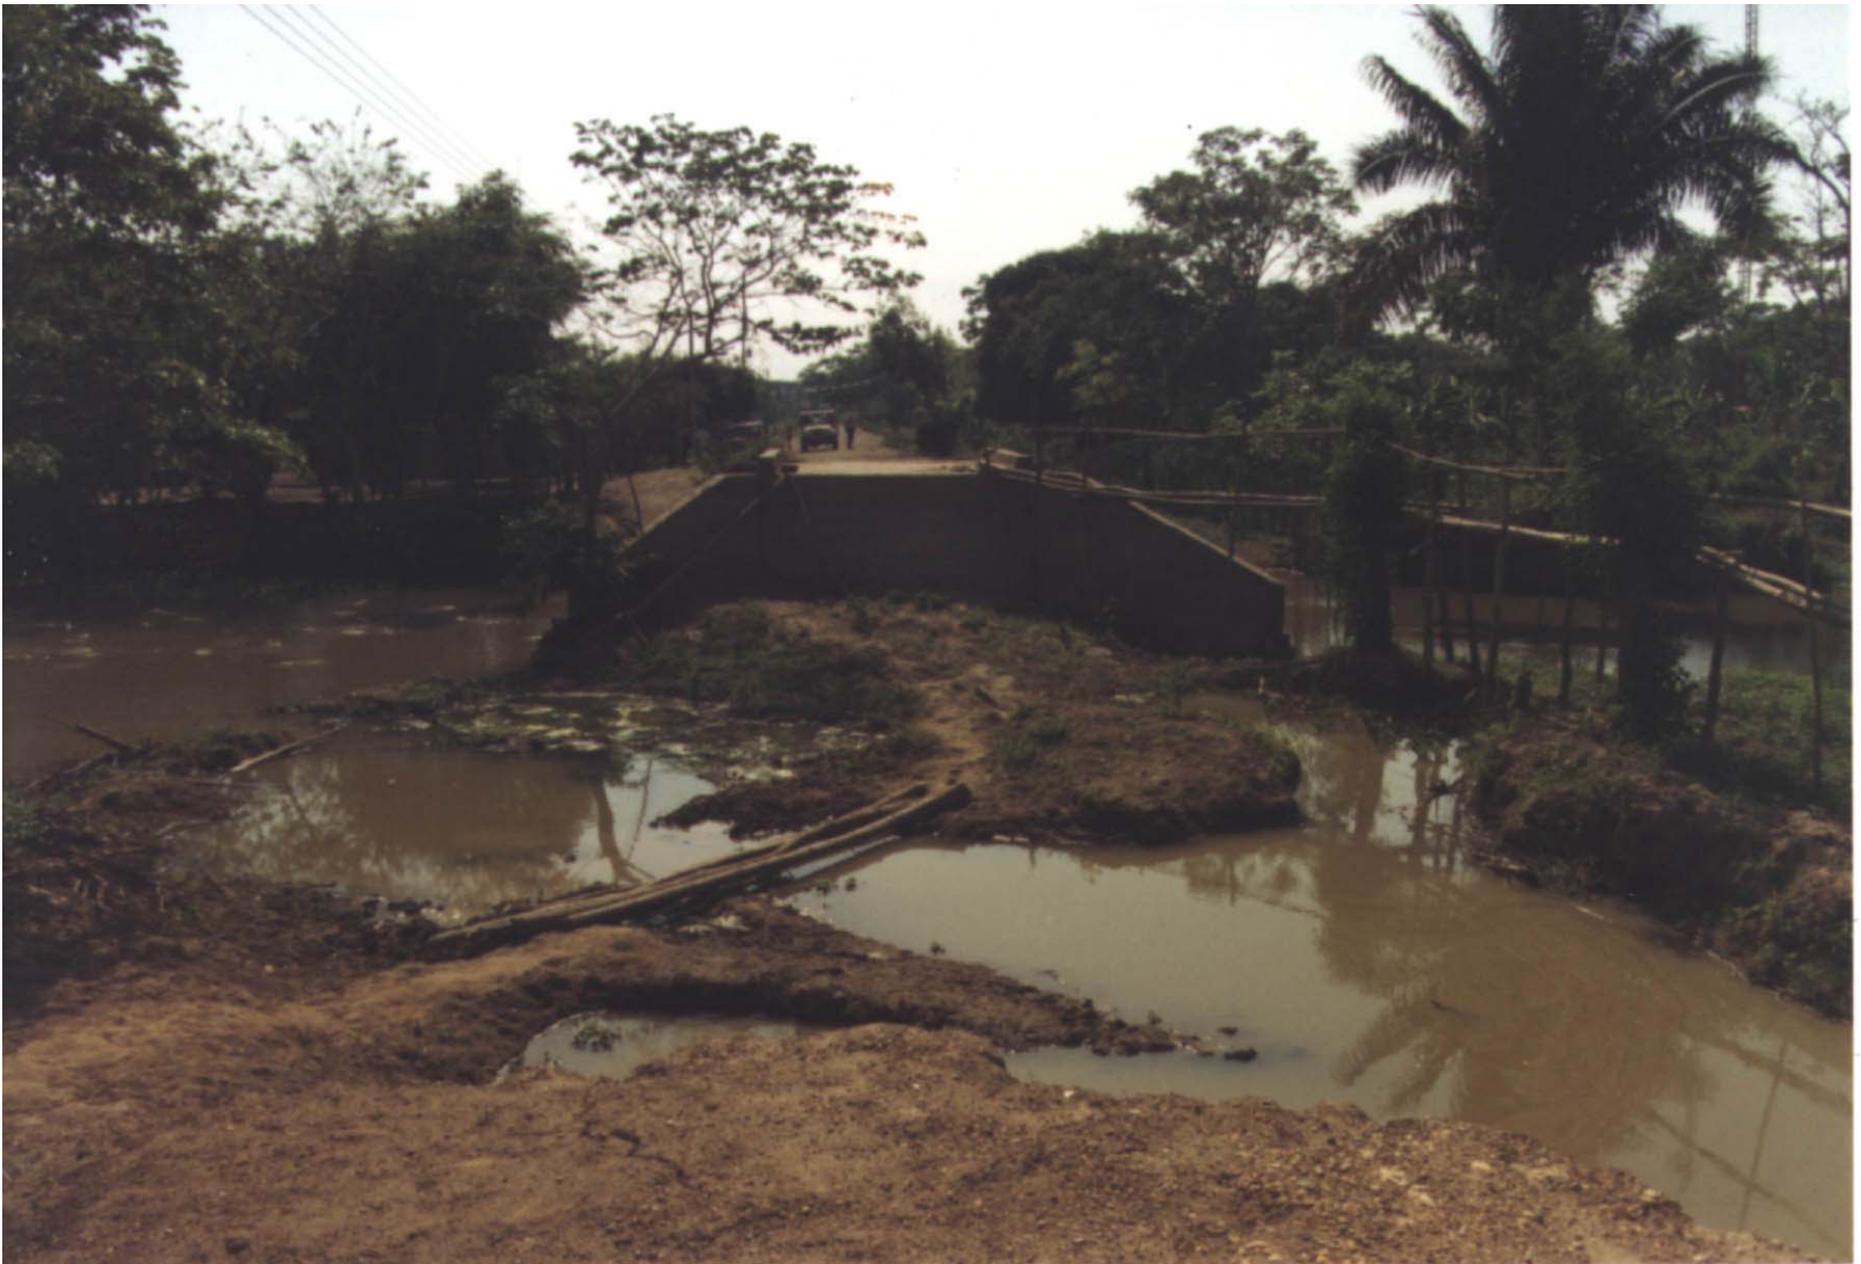
Deterioro de la vía por interferencia del drenaje e ineficientes estructuras, sector Margarita (Isla de Mompox).
