Dinámica de la planicie aluvial del Magdalena (Cauca-Mojana-San Jorge, Ariguaní - Cesar, Magdalena):

**factores que alteran la disponibilidad y
aprovechamiento de RRNNRR
(recursos naturales renovables):
pesca, vida silvestre, bosques, suelos...**

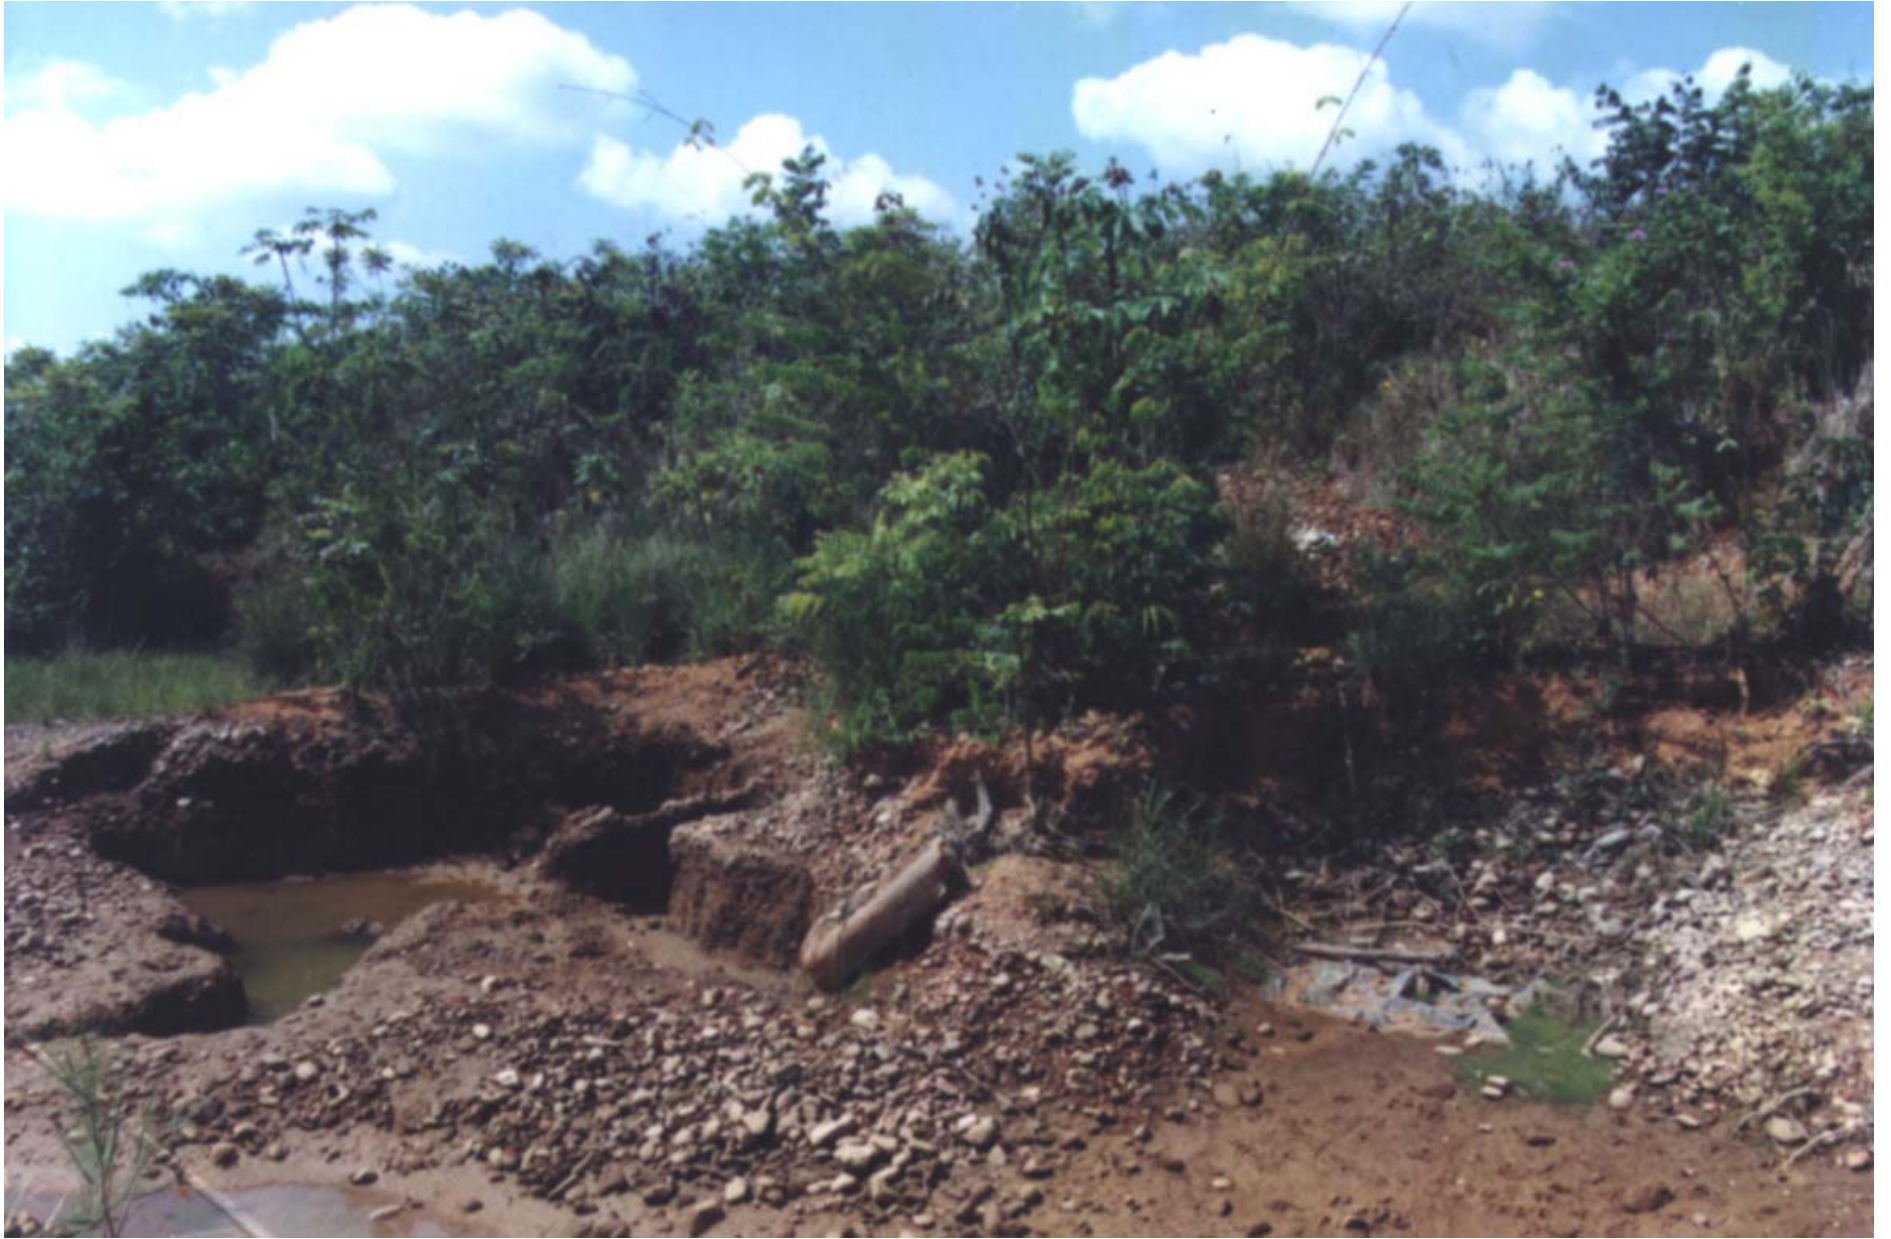
Restos de la explotación minera en alrededores de la ciénaga De Afuera (Margento, río Cauca).

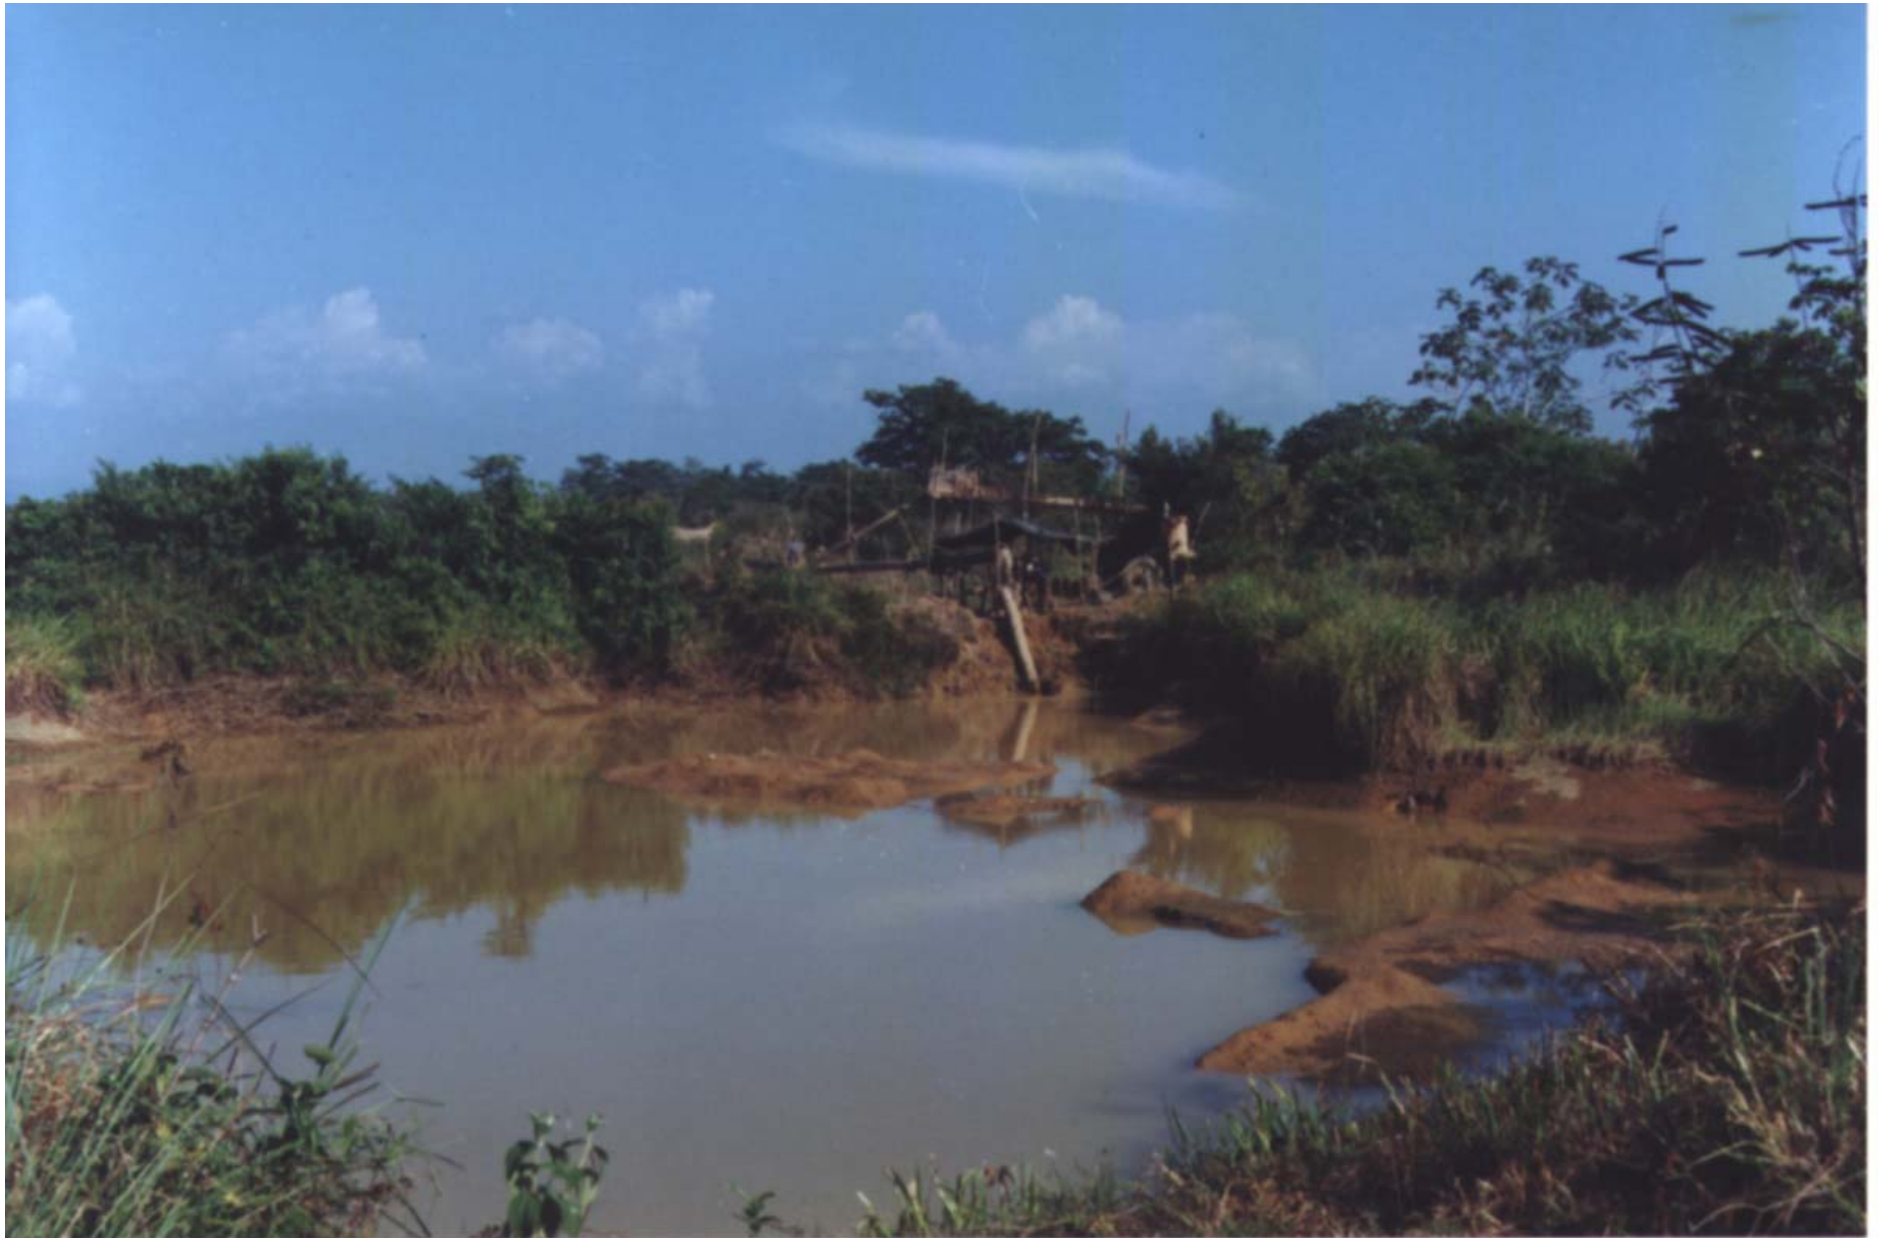
Explotación minera con motobomba entre el río Nechí y la ciénaga El Jobo.

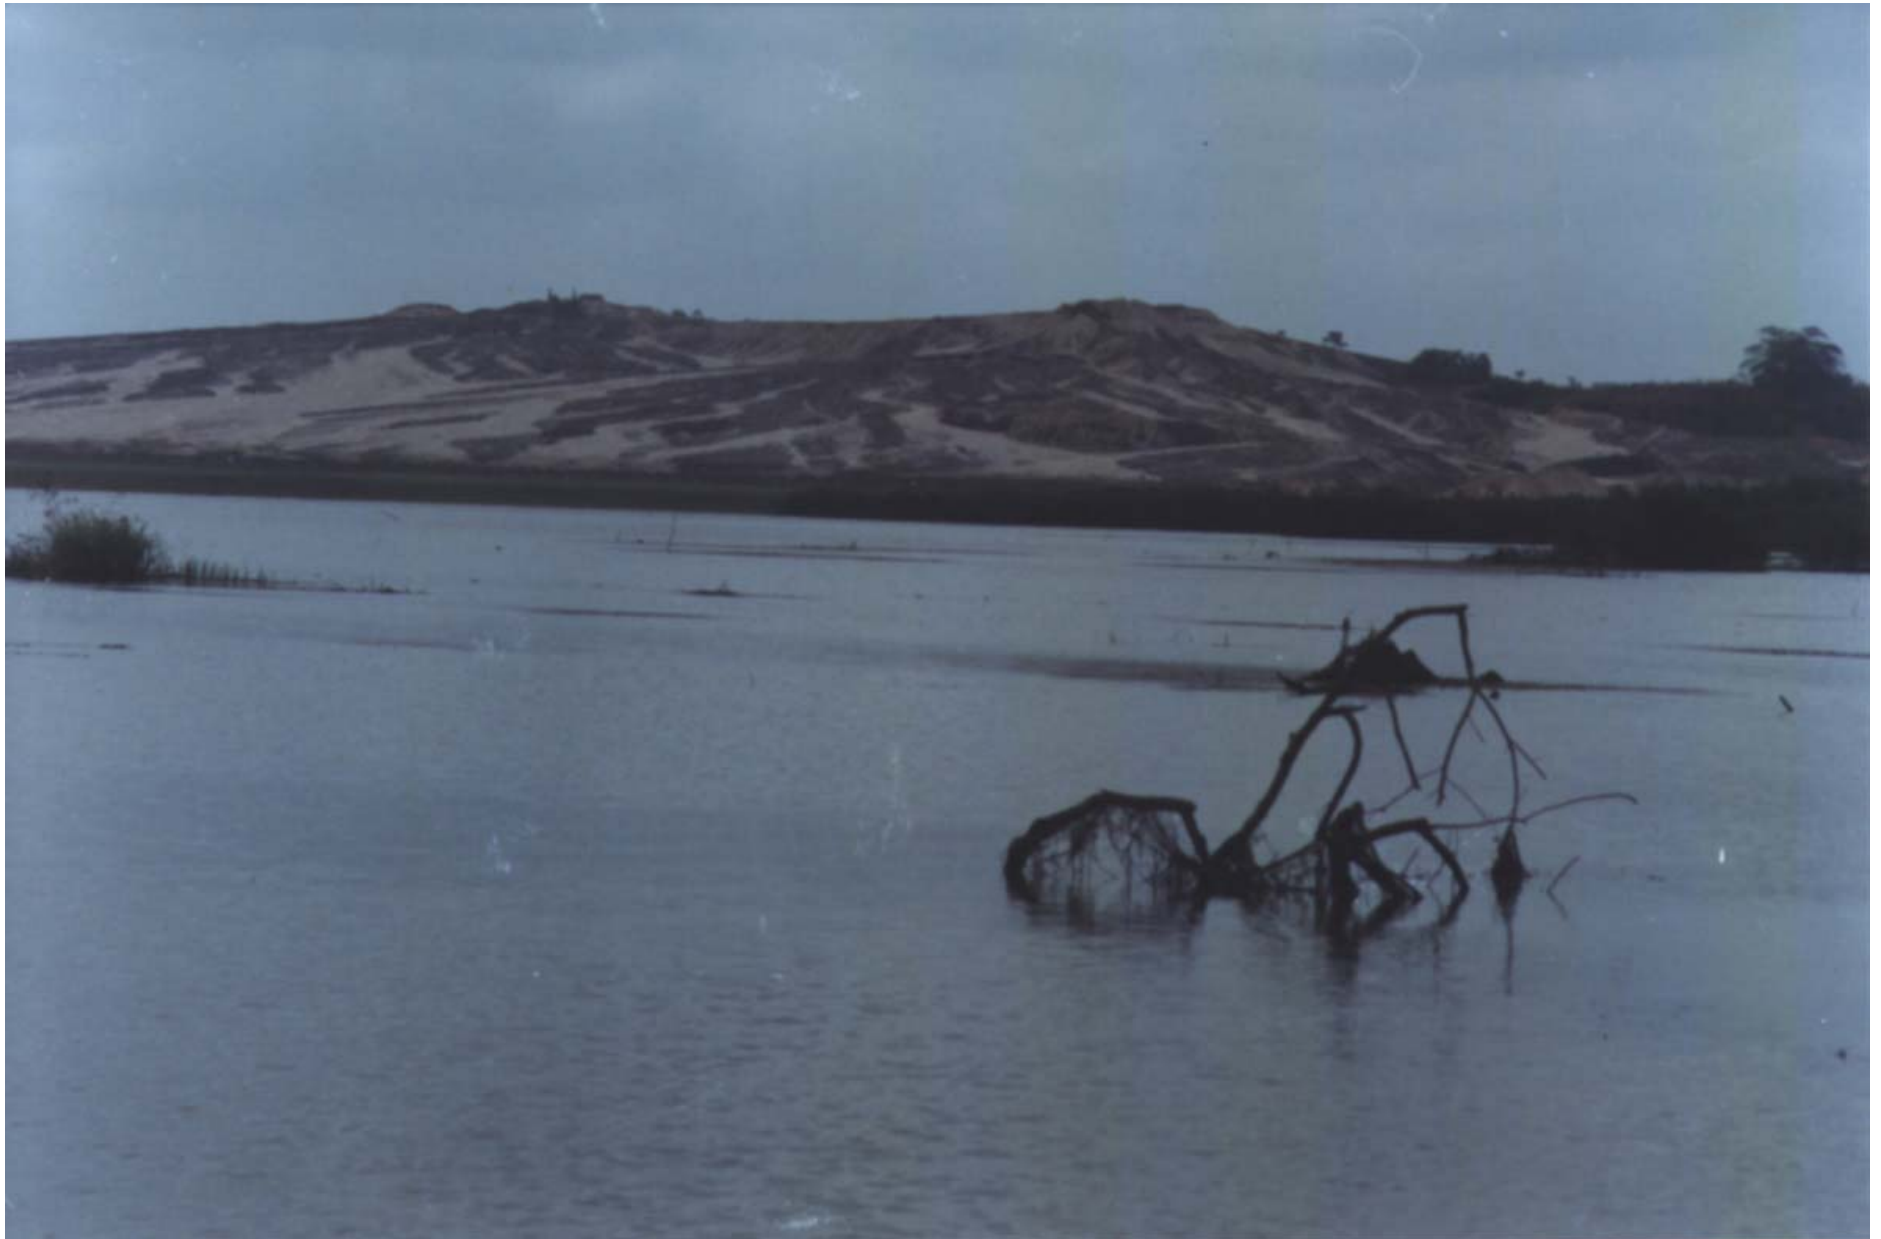
Restos de la explotación minera sobre la orilla sur de la ciénaga Quebrada Ciénaga (río Nechí).

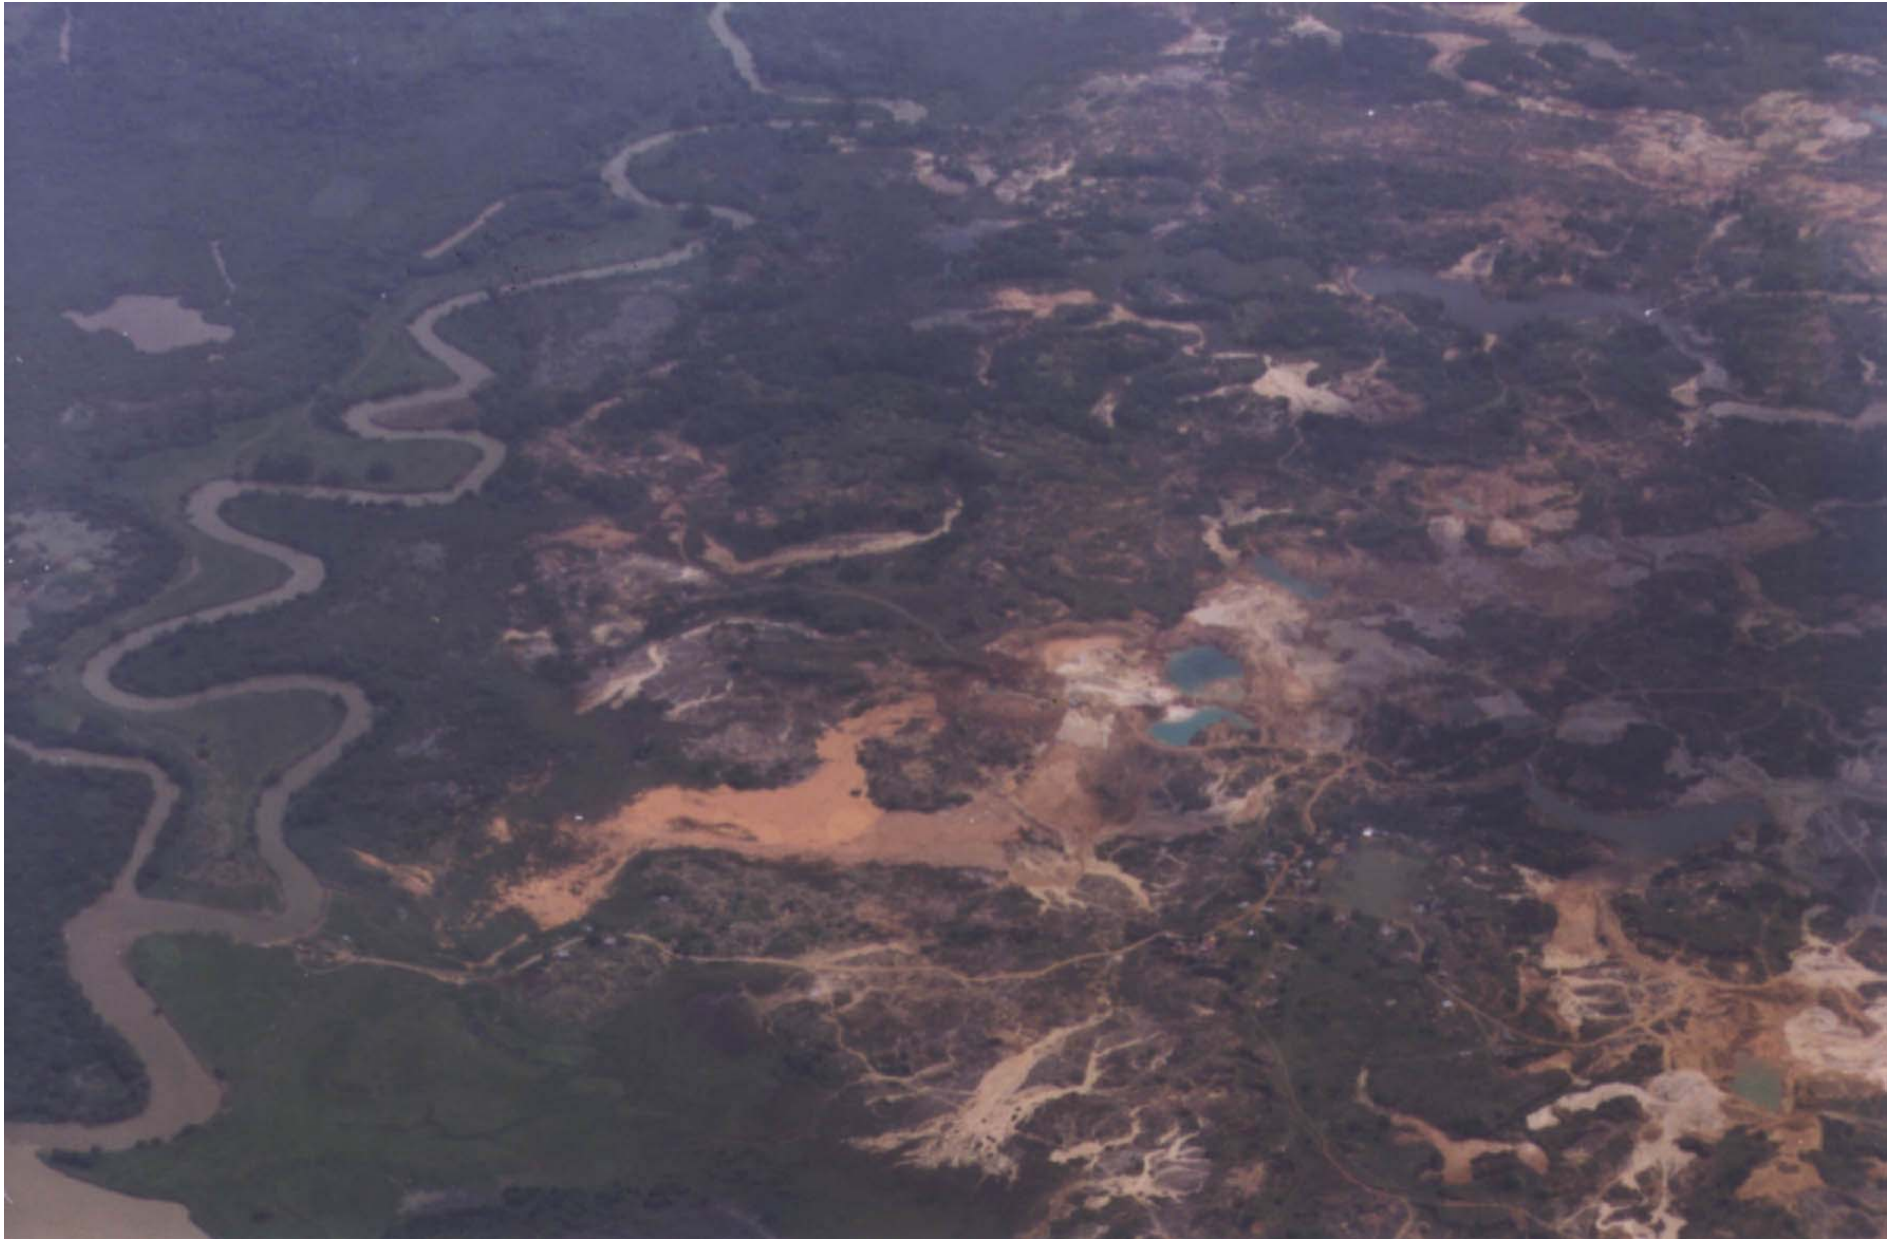
Alteración del paisaje por minería, boca del río Caserí, margen izquierda del río Nechí.

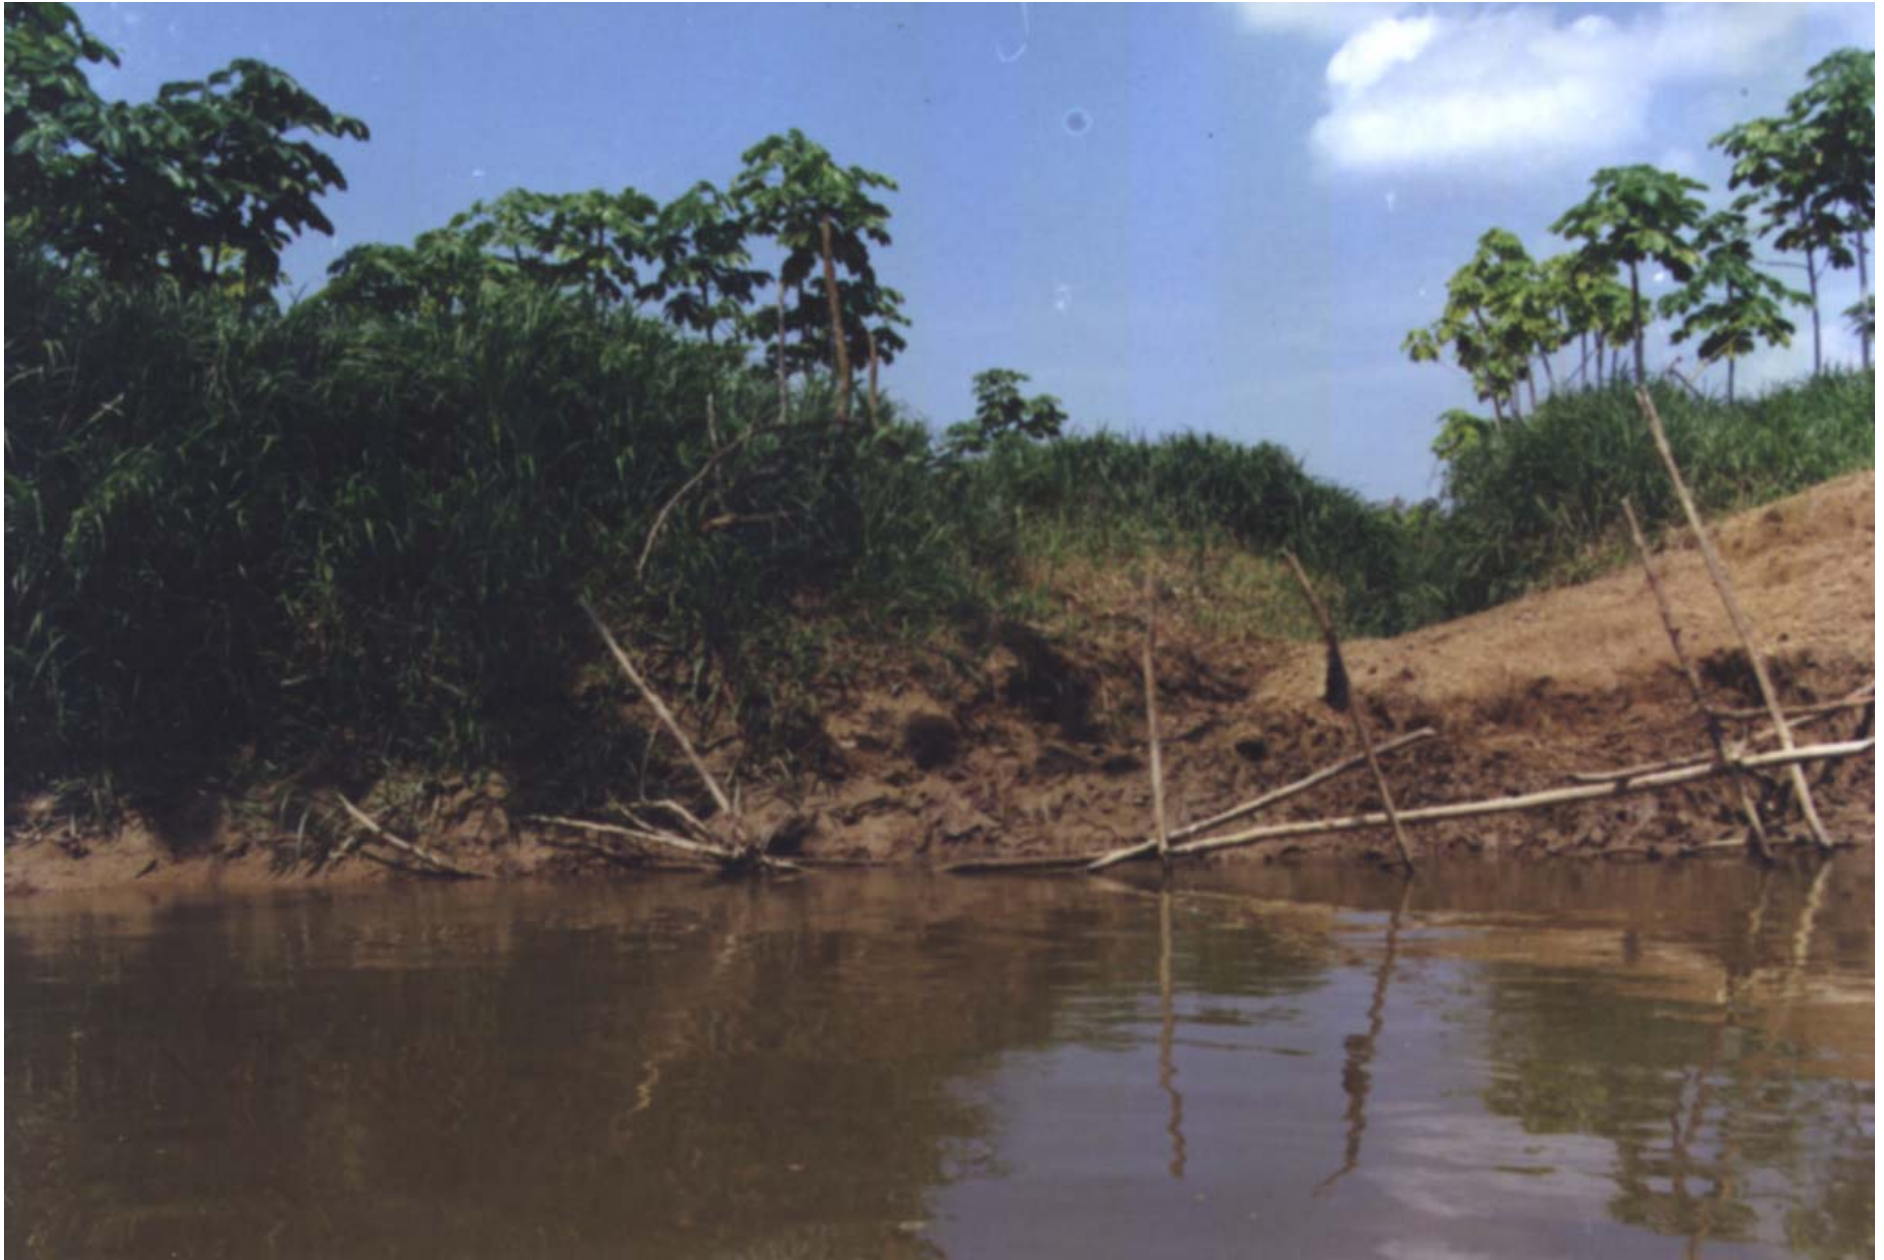
Caño natural taponado para desvío por canal artificial, ciénaga El Sapo (río Nechí).

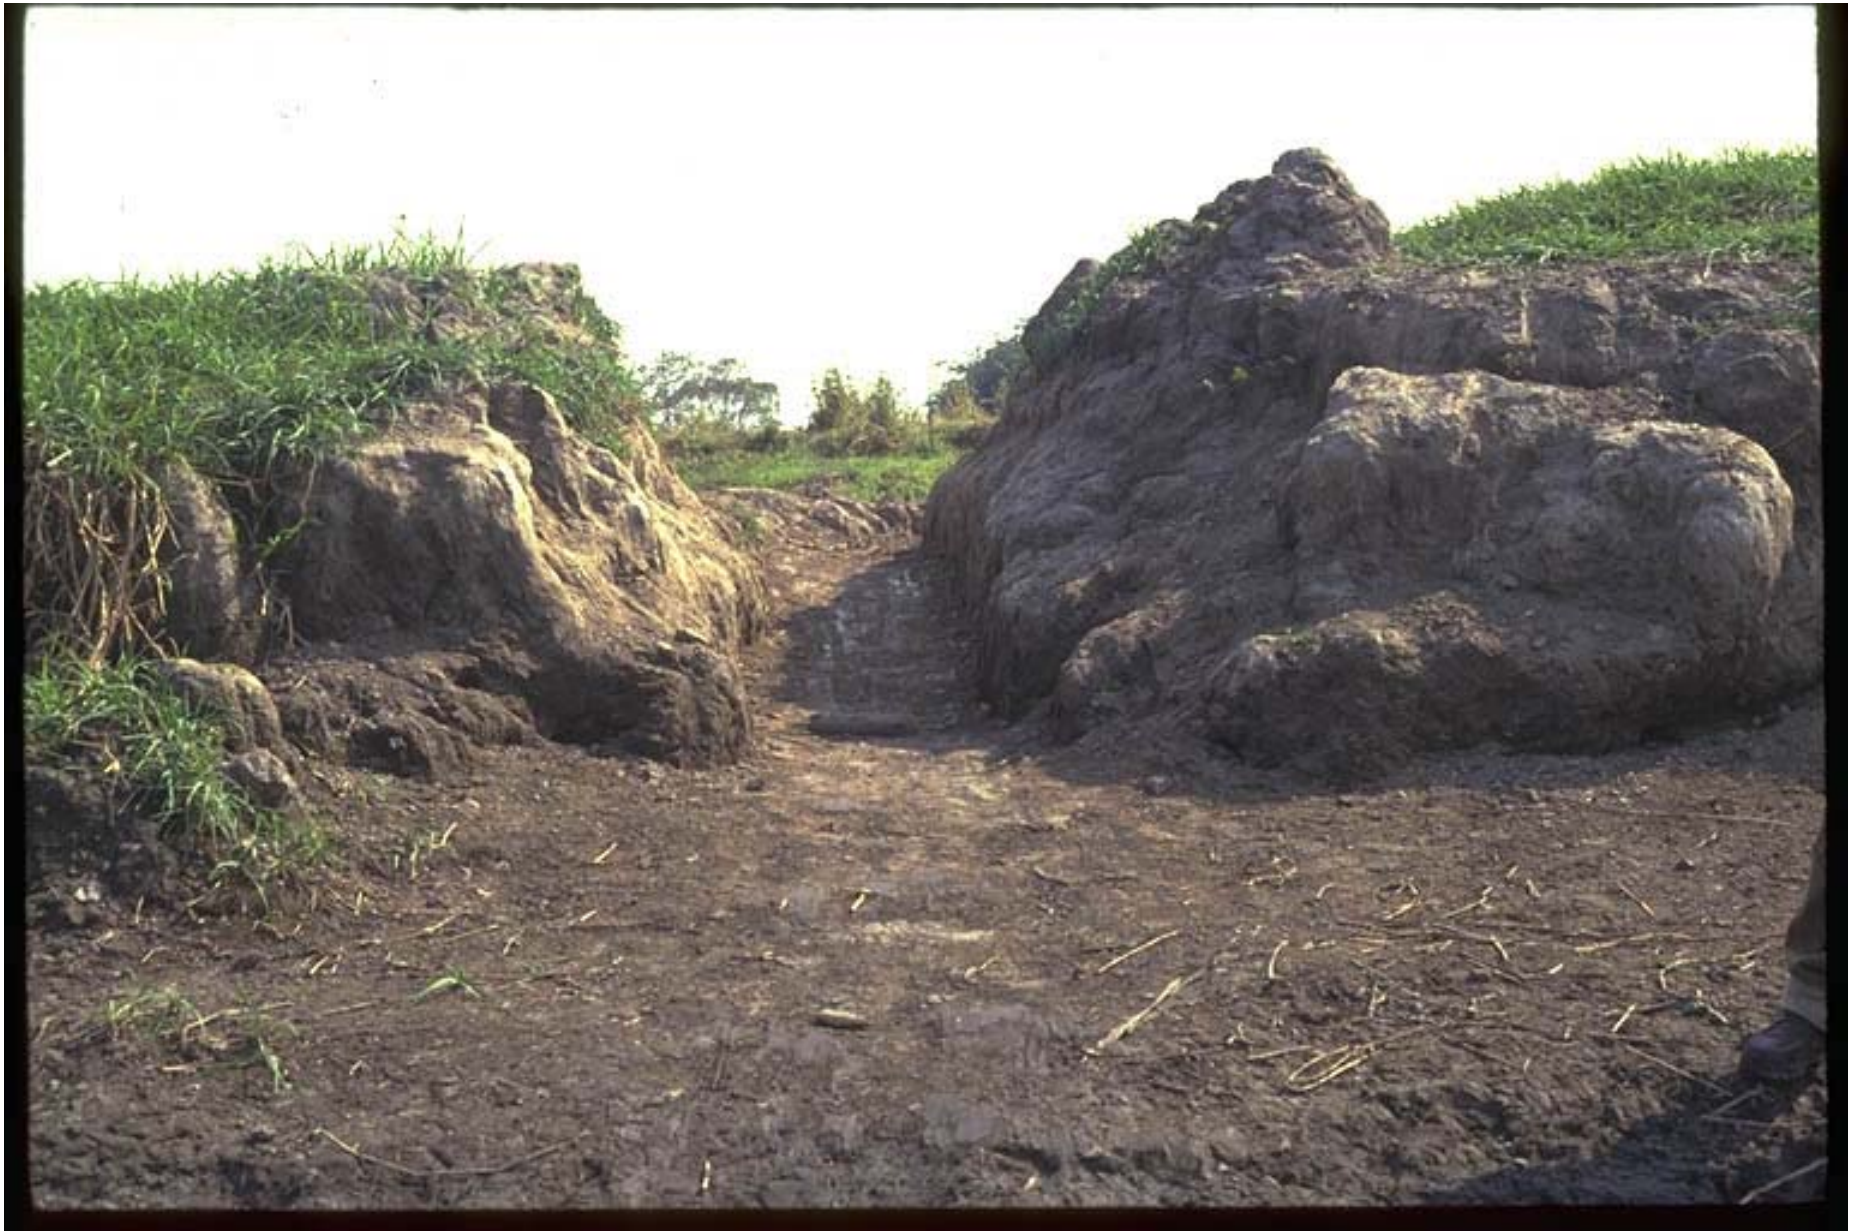
Canal artificial para permitir la colmatación o abonado de ciénaga, boca sobre la margen izquierda del brazo de Mompox.

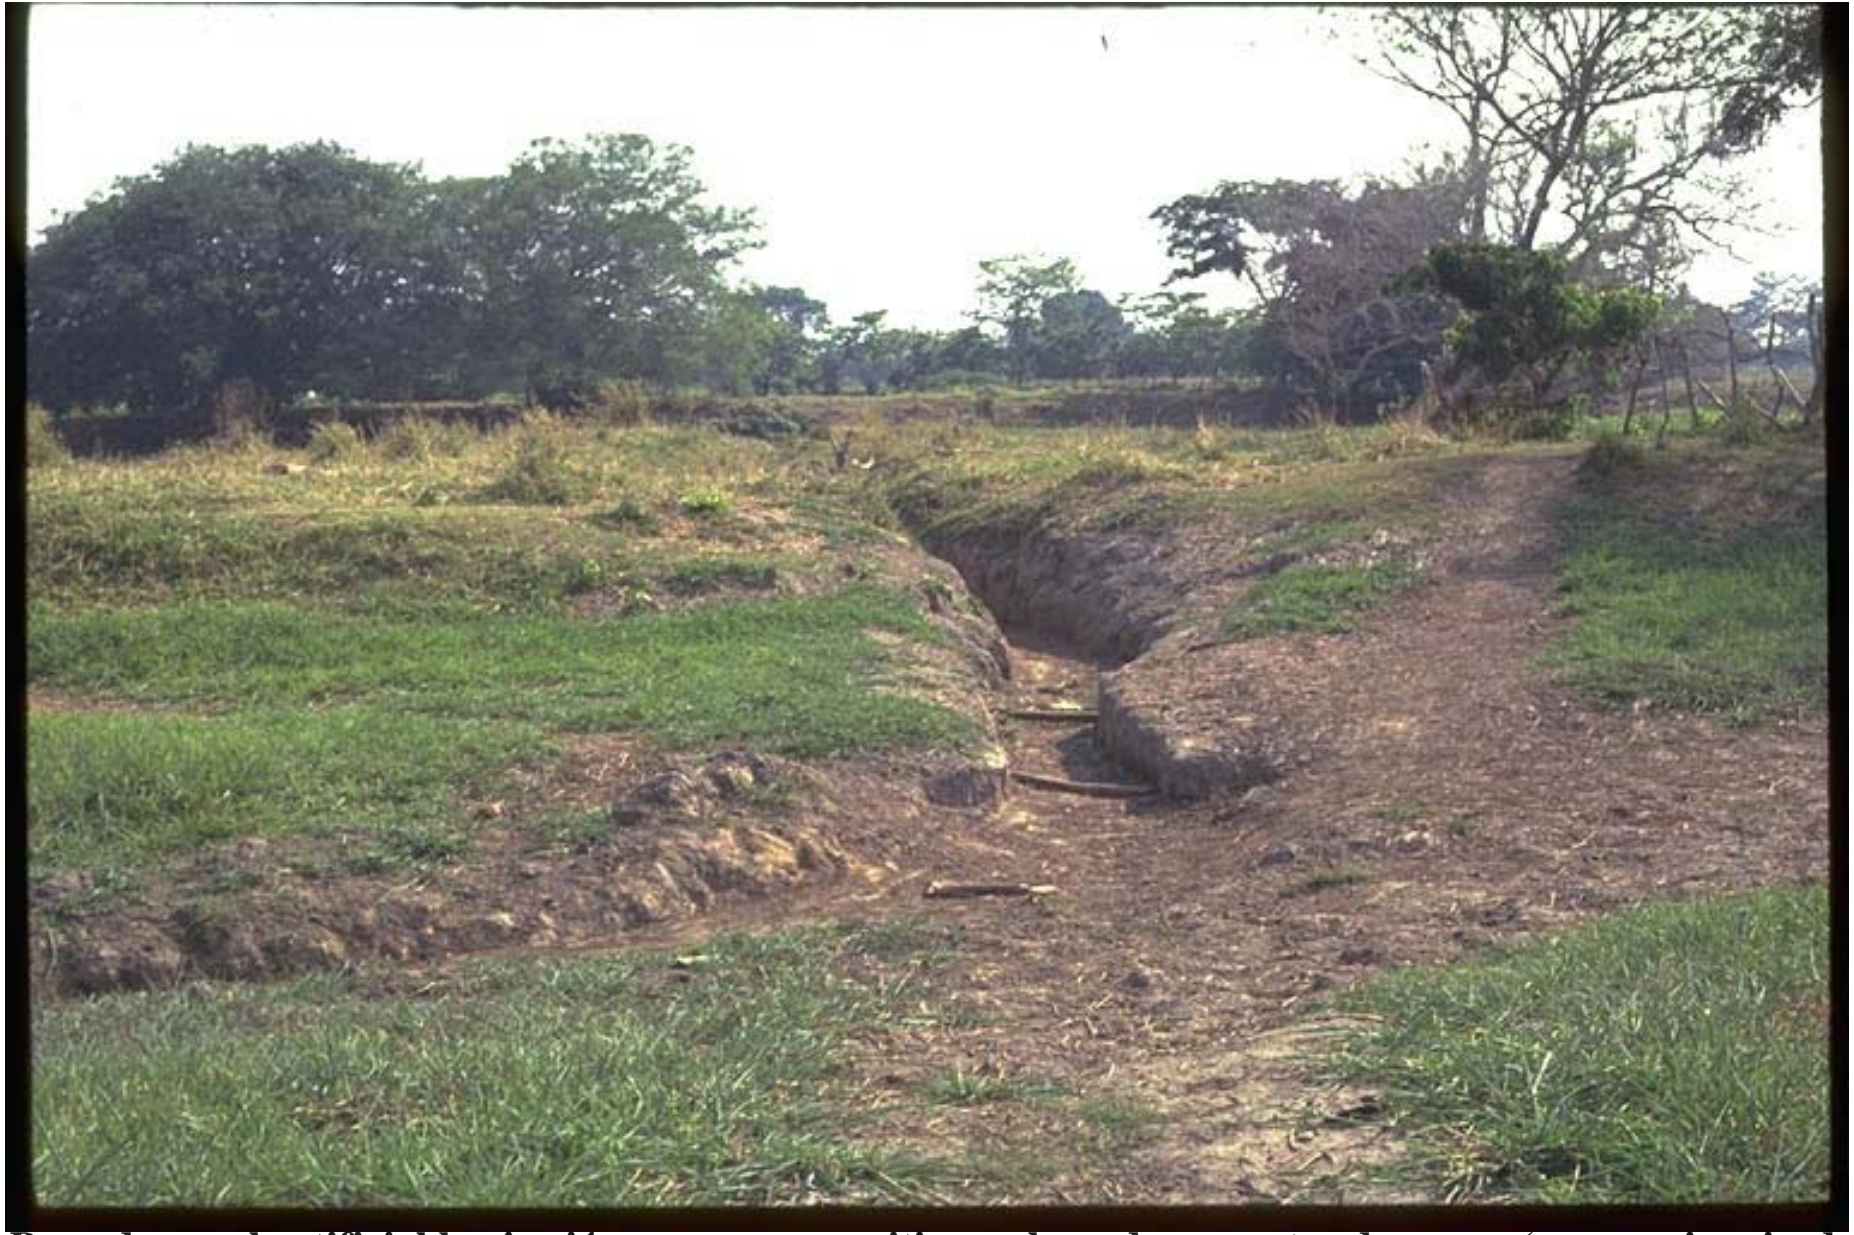
Boca de canal artificial hacia ciénaga para permitir su abonado y arrastre de canoa (margen izquierda del brazo de Mompox).

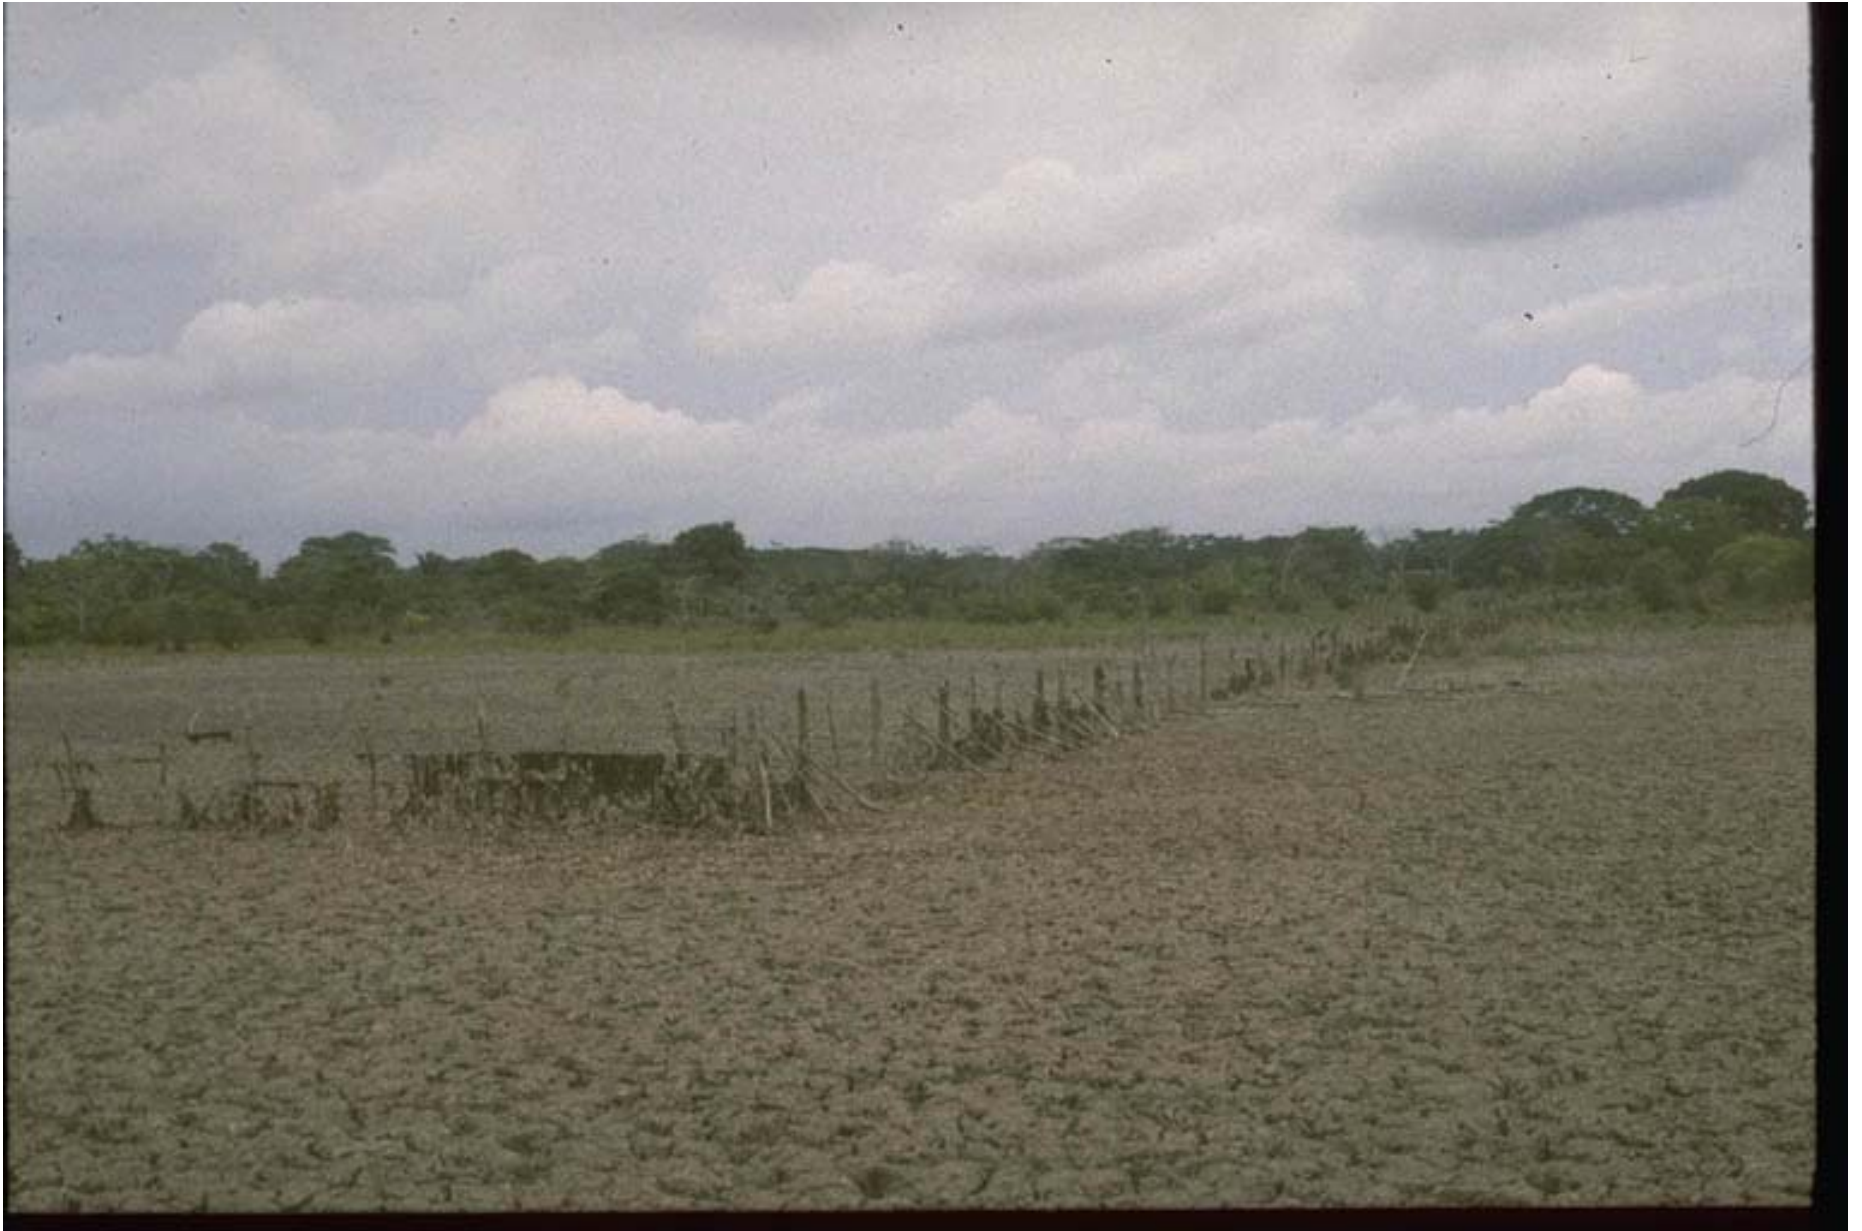
Apropiación de playón, ciénaga Terronal - El Uvero, Isla de Mompox.

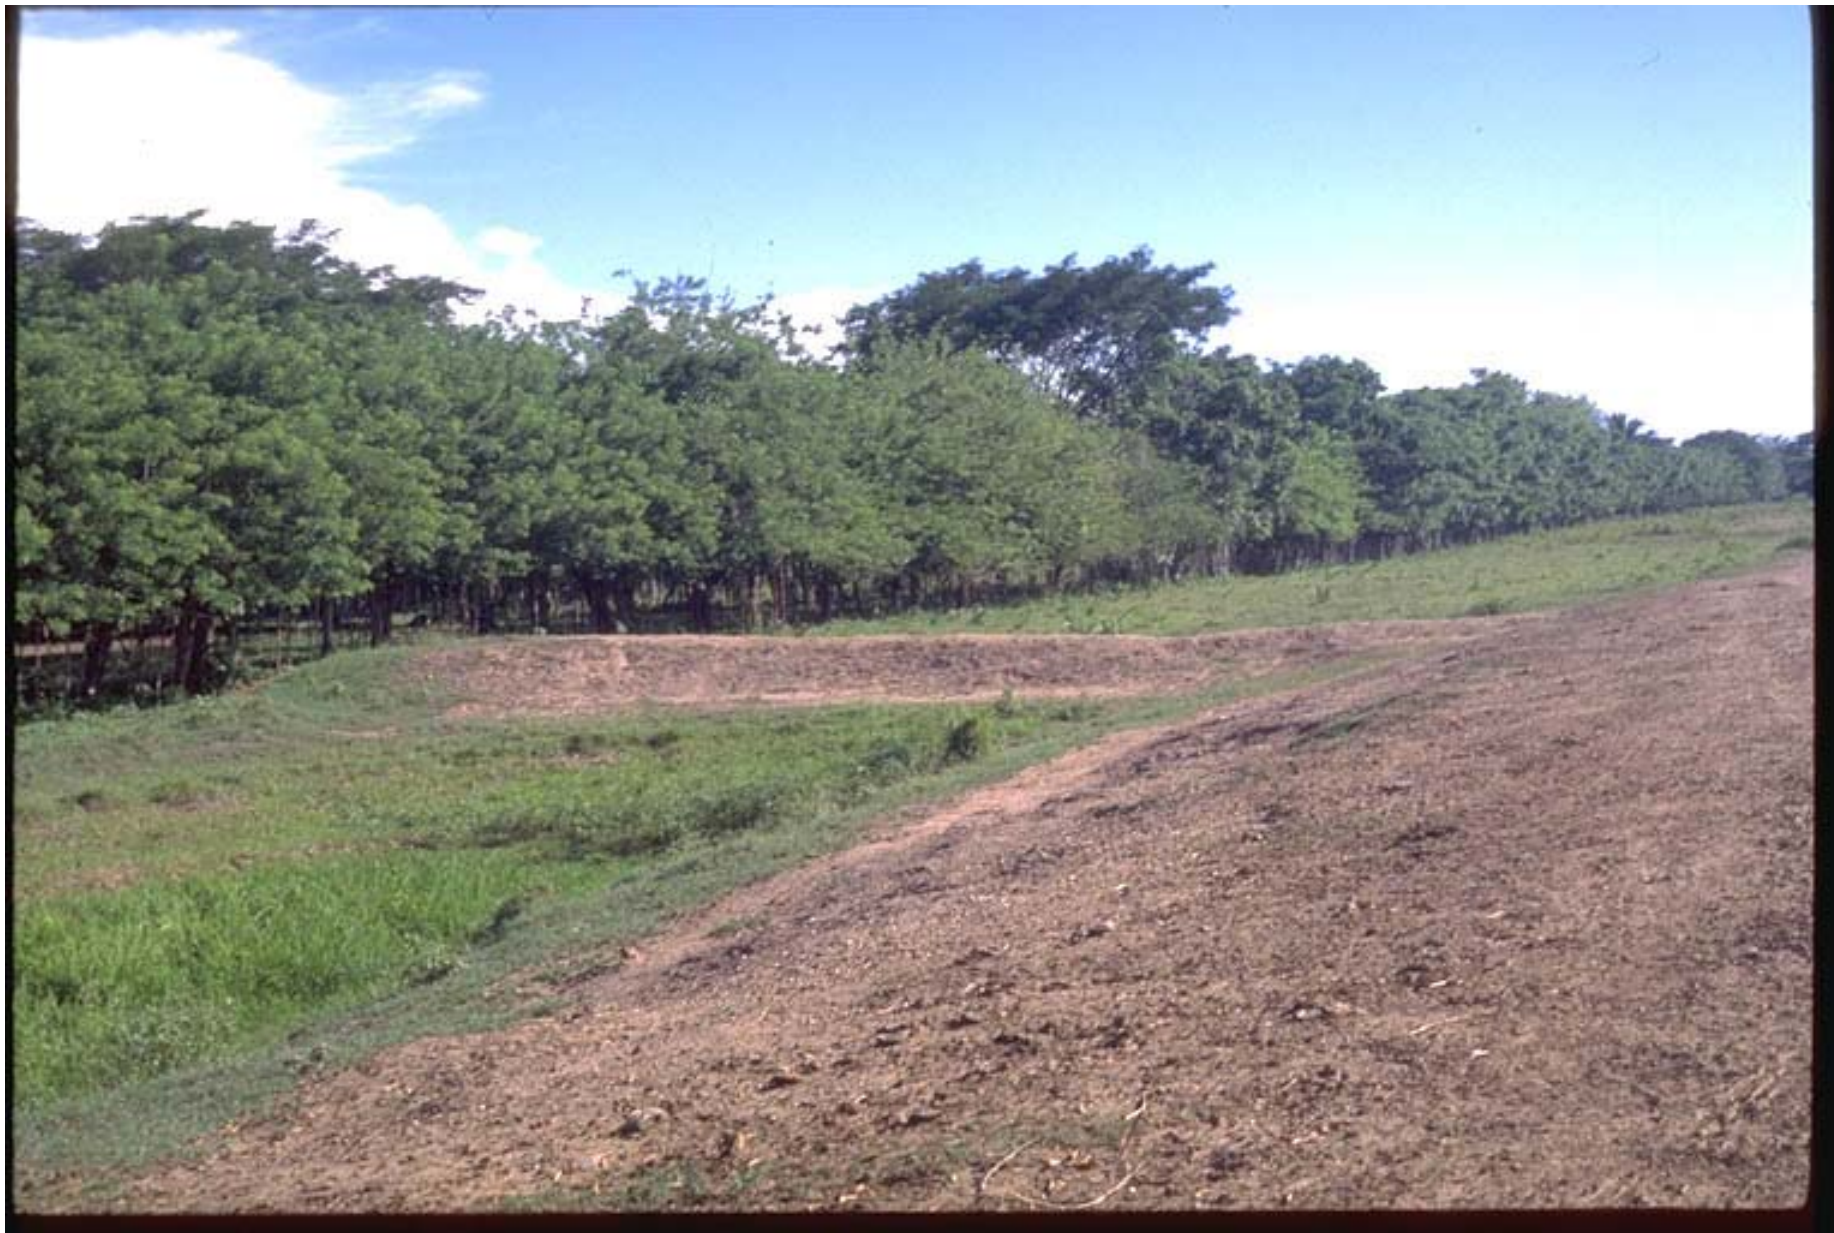
Construcción de diques y terraplenes, alrededores del caño La Puente, Isla de Mompox.
