Dinámica de la planicie aluvial del Magdalena (Cauca-Mojana-San Jorge, Ariguaní - Cesar, Magdalena):

**factores que alteran la disponibilidad y
aprovechamiento de RRNNRR
(recursos naturales renovables):
pesca, vida silvestre, bosques, suelos...**

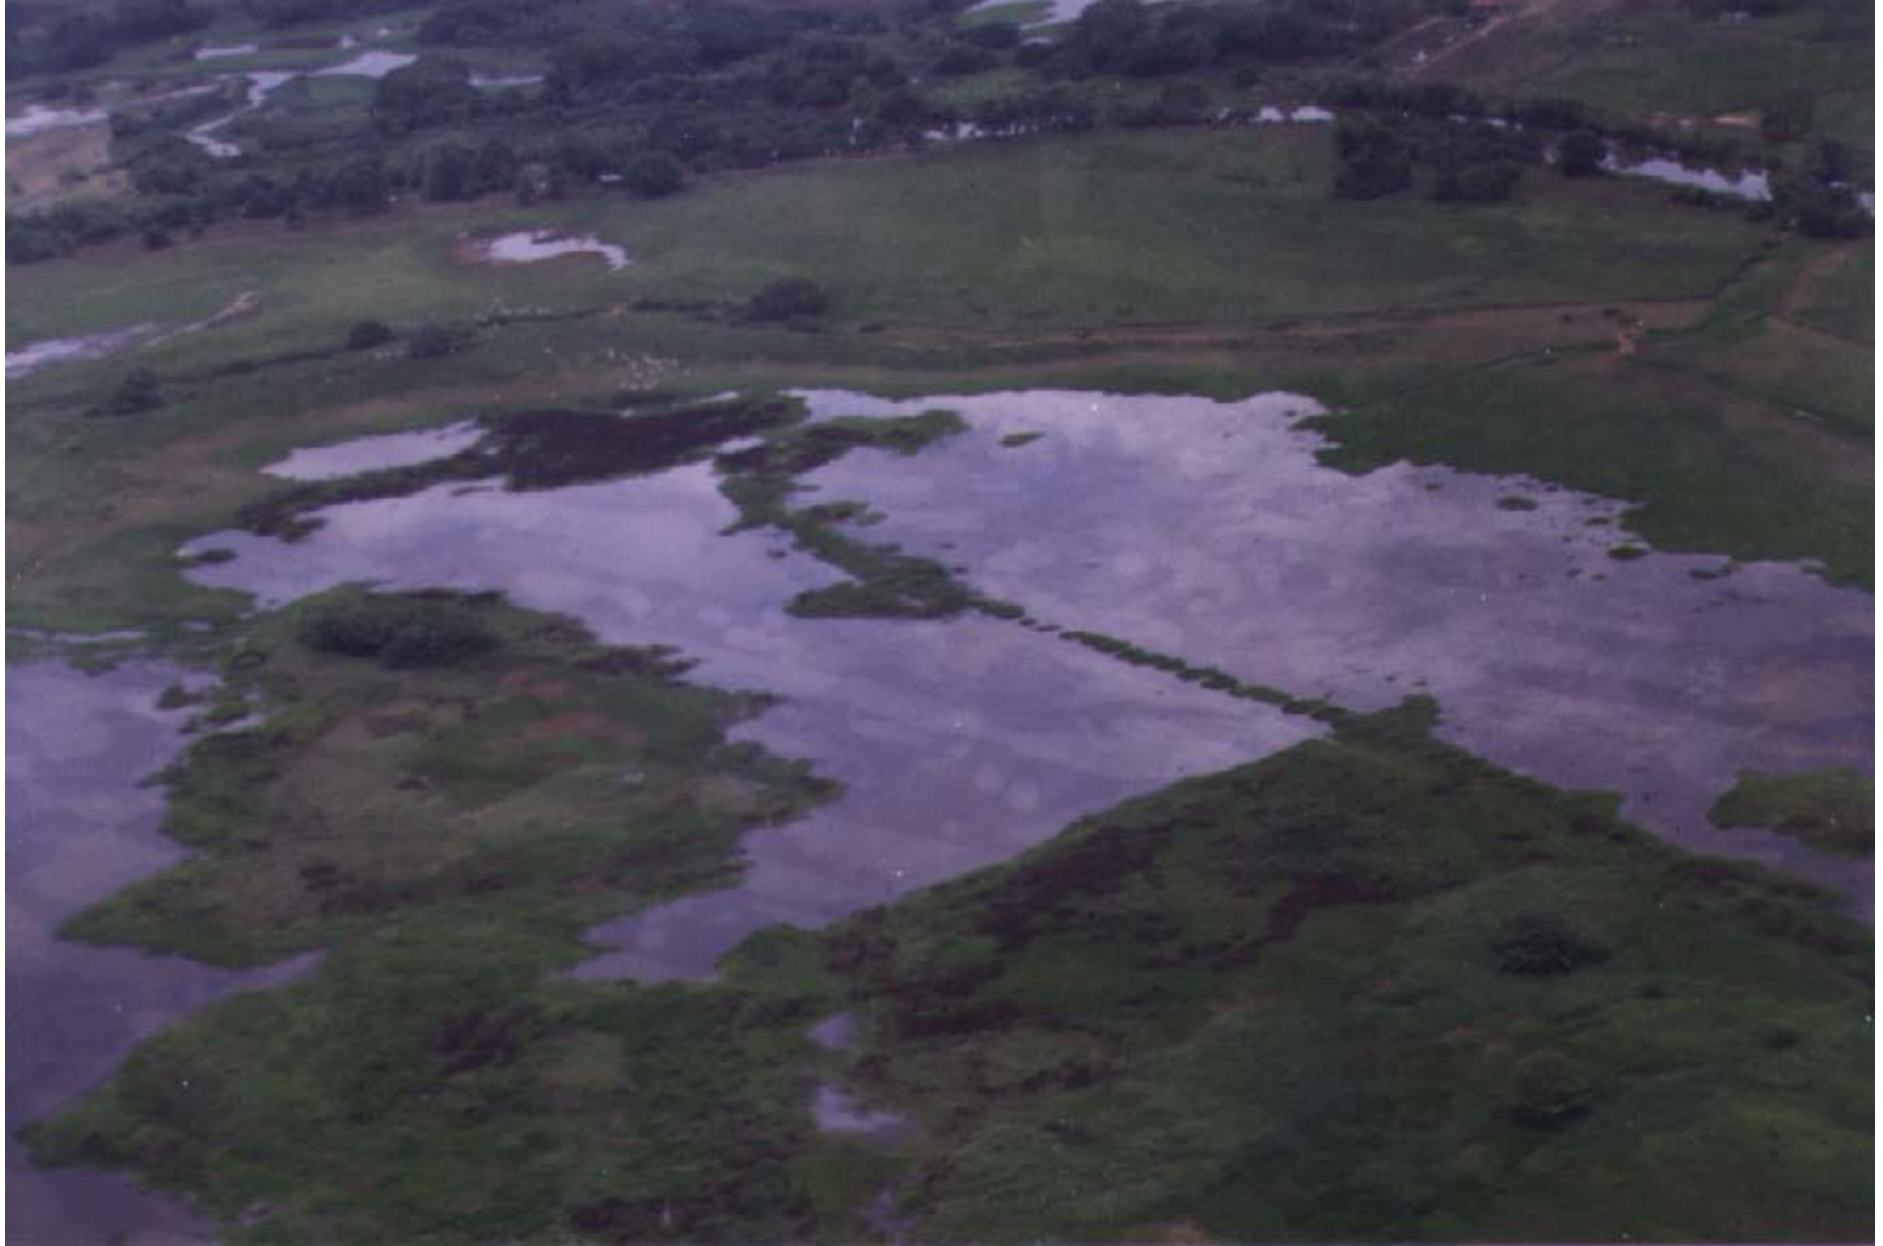
Apropiación y fragmentación de la ciénaga Mateguada, Cauca (margen derecha del río Man).

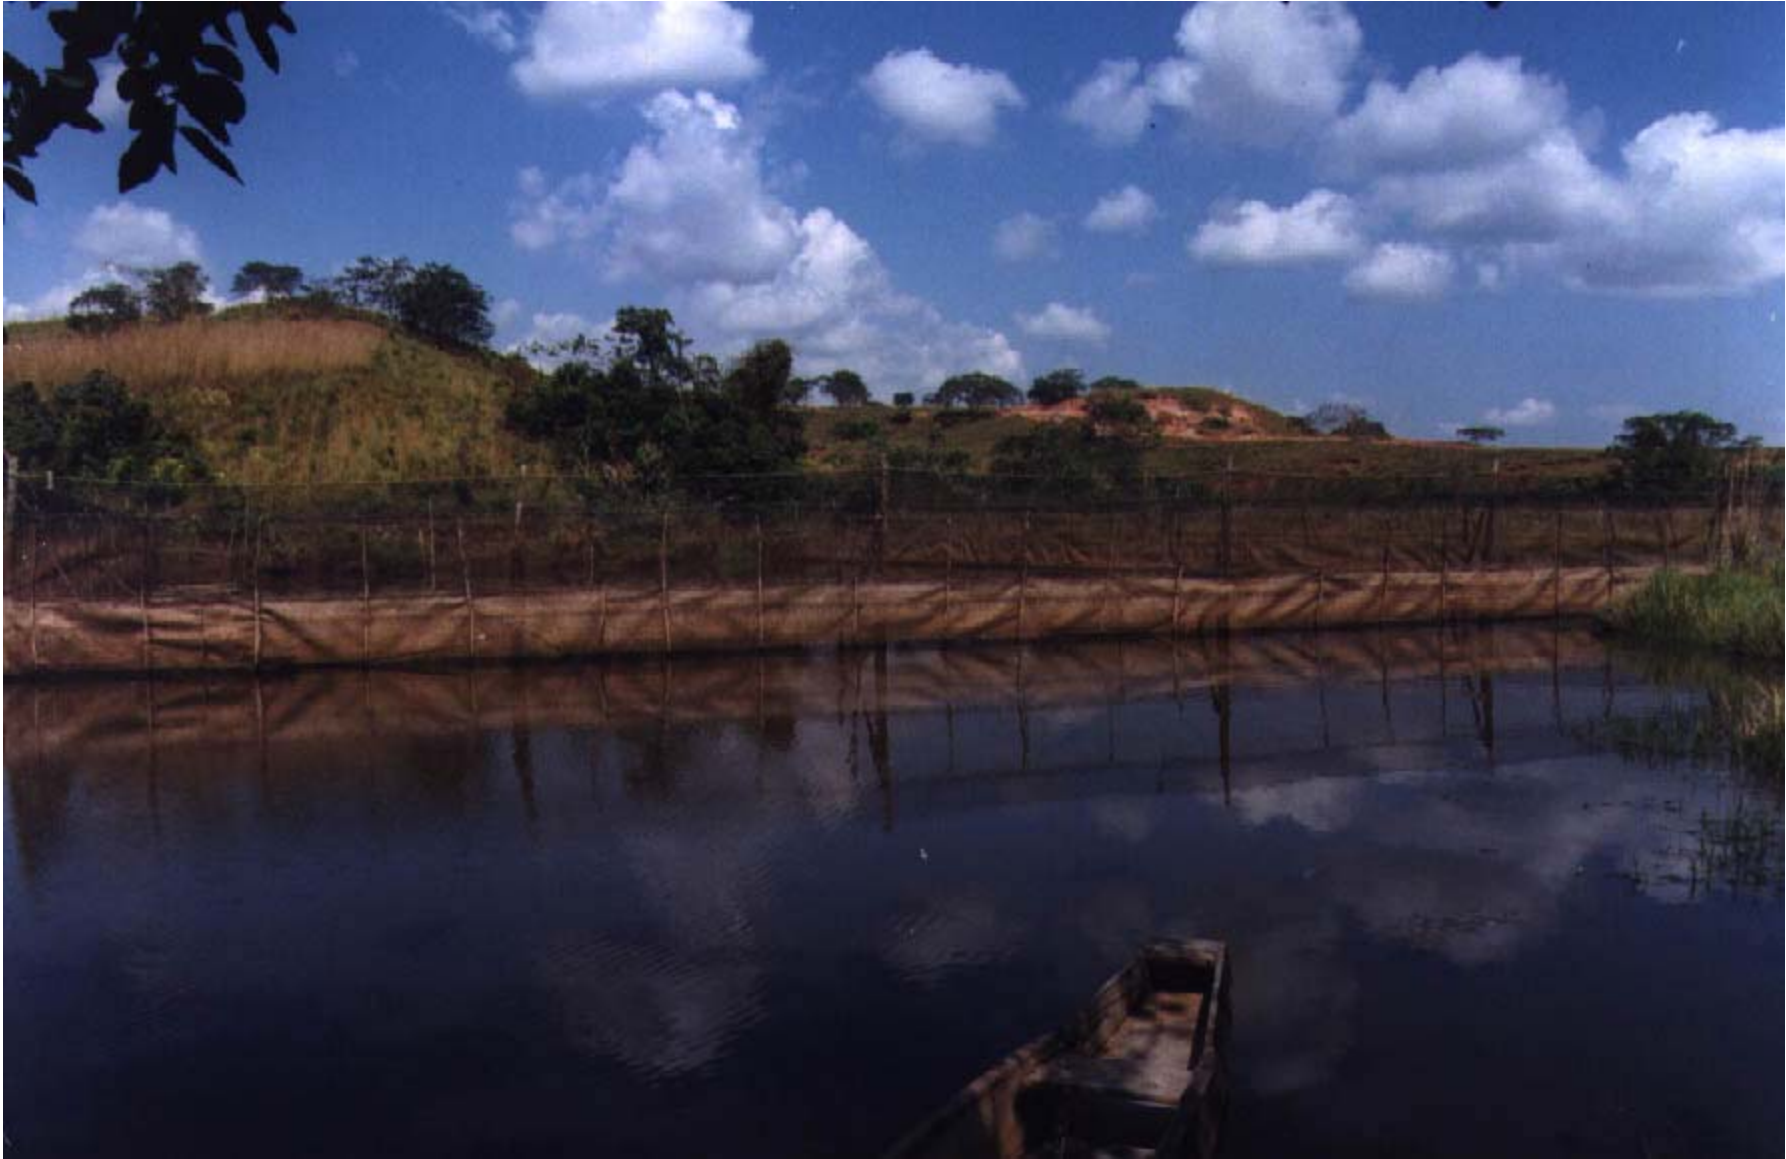
Encierro para cría de bocachico y cachama (especie foránea a la cuenca), ciénaga La Ilusión (río Cauca).

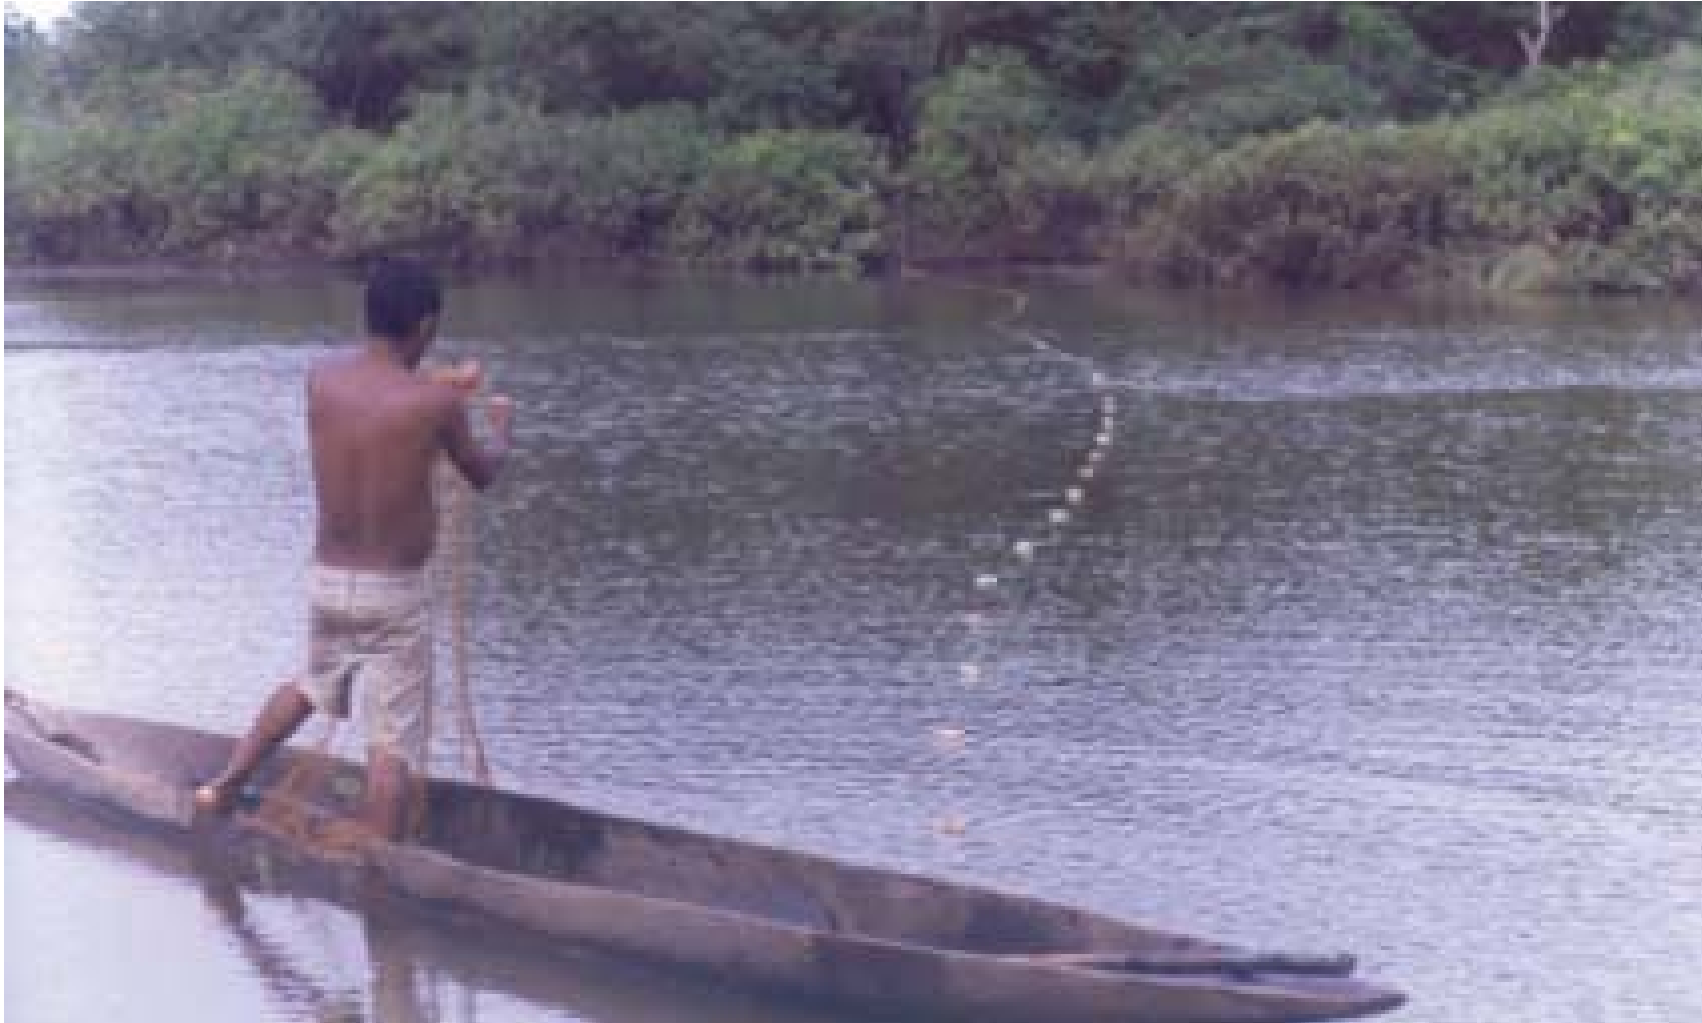
Empleo de transmallo de gran longitud, ciénaga Quebrada Ciénaga, río Nechí.

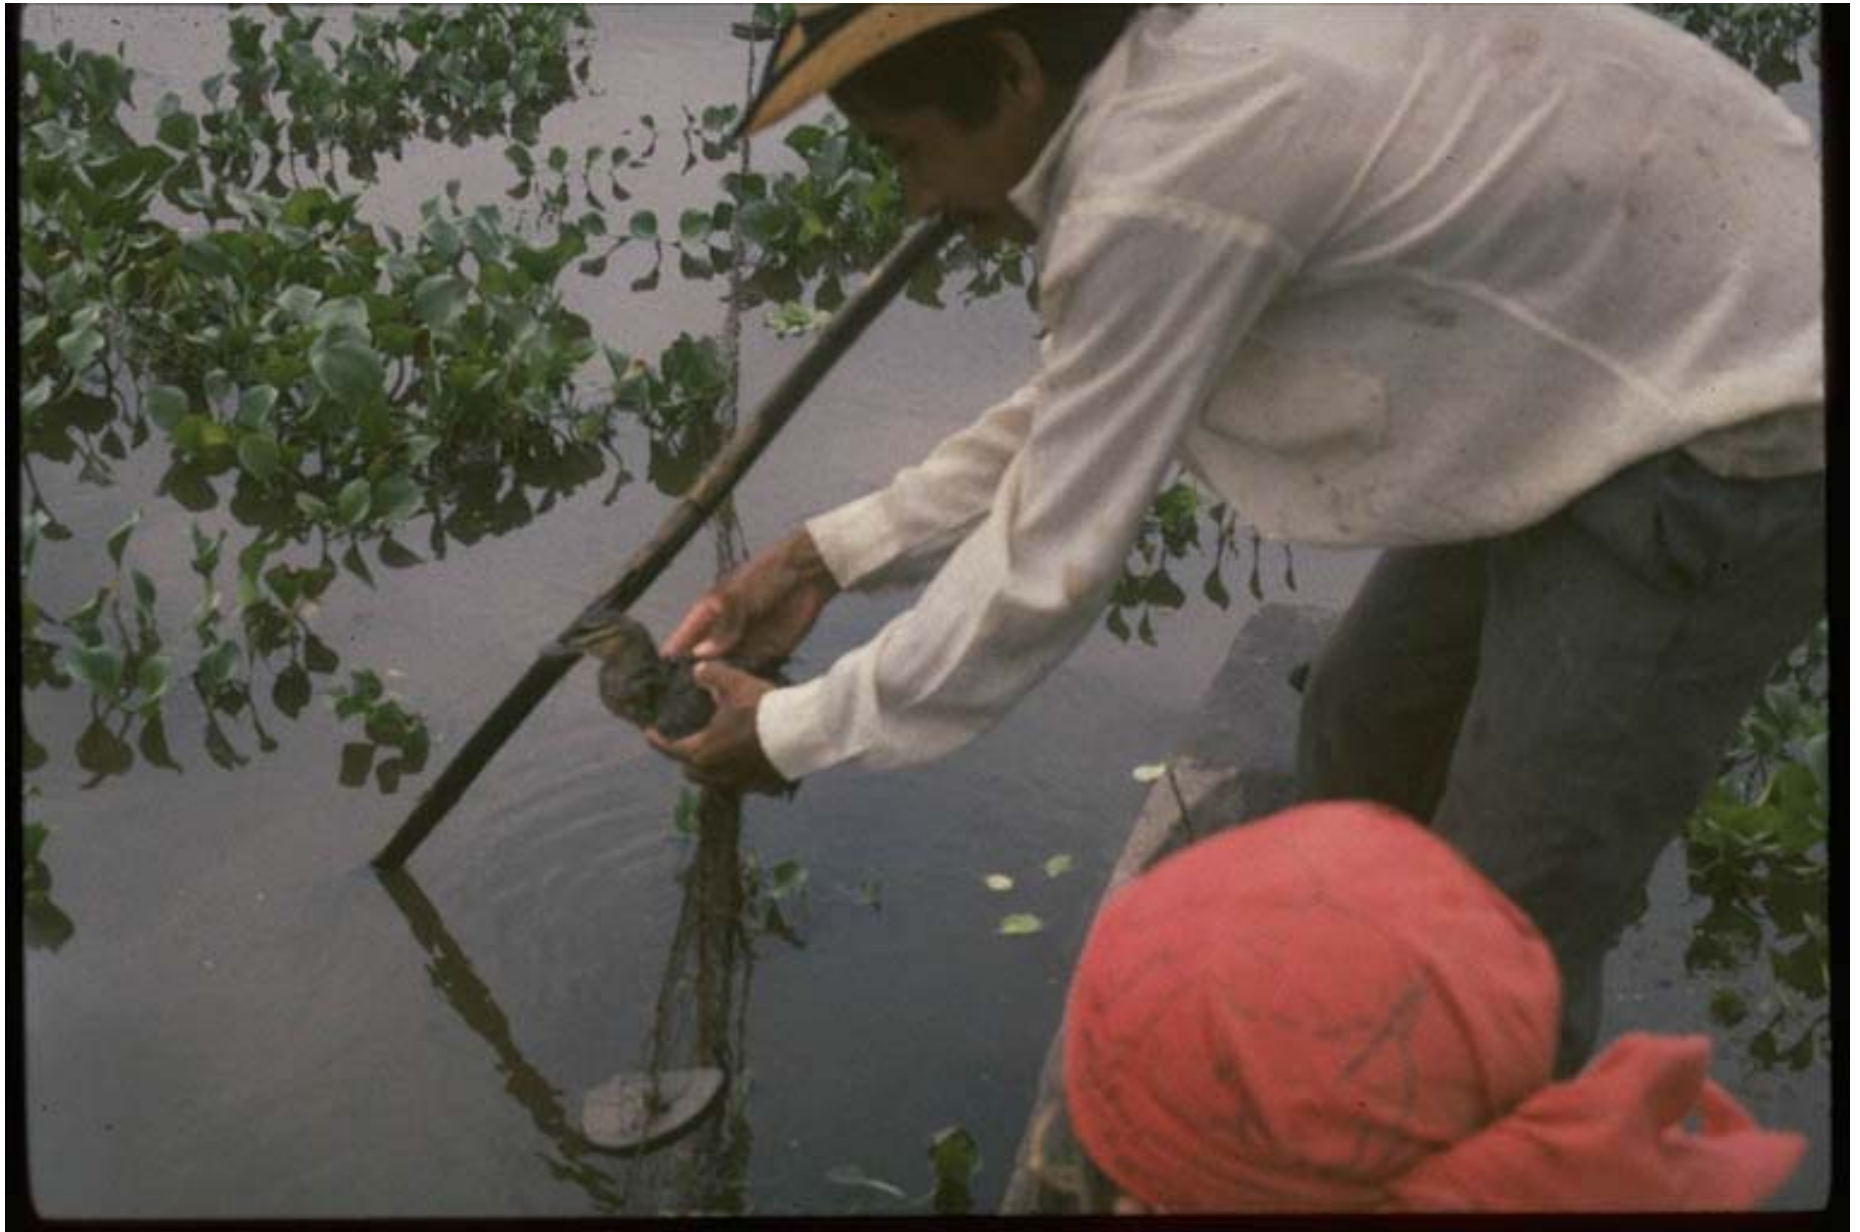
Captura accidental de un barraquete en un transmollo, ciénaga Orellano, Isla de Mompox.

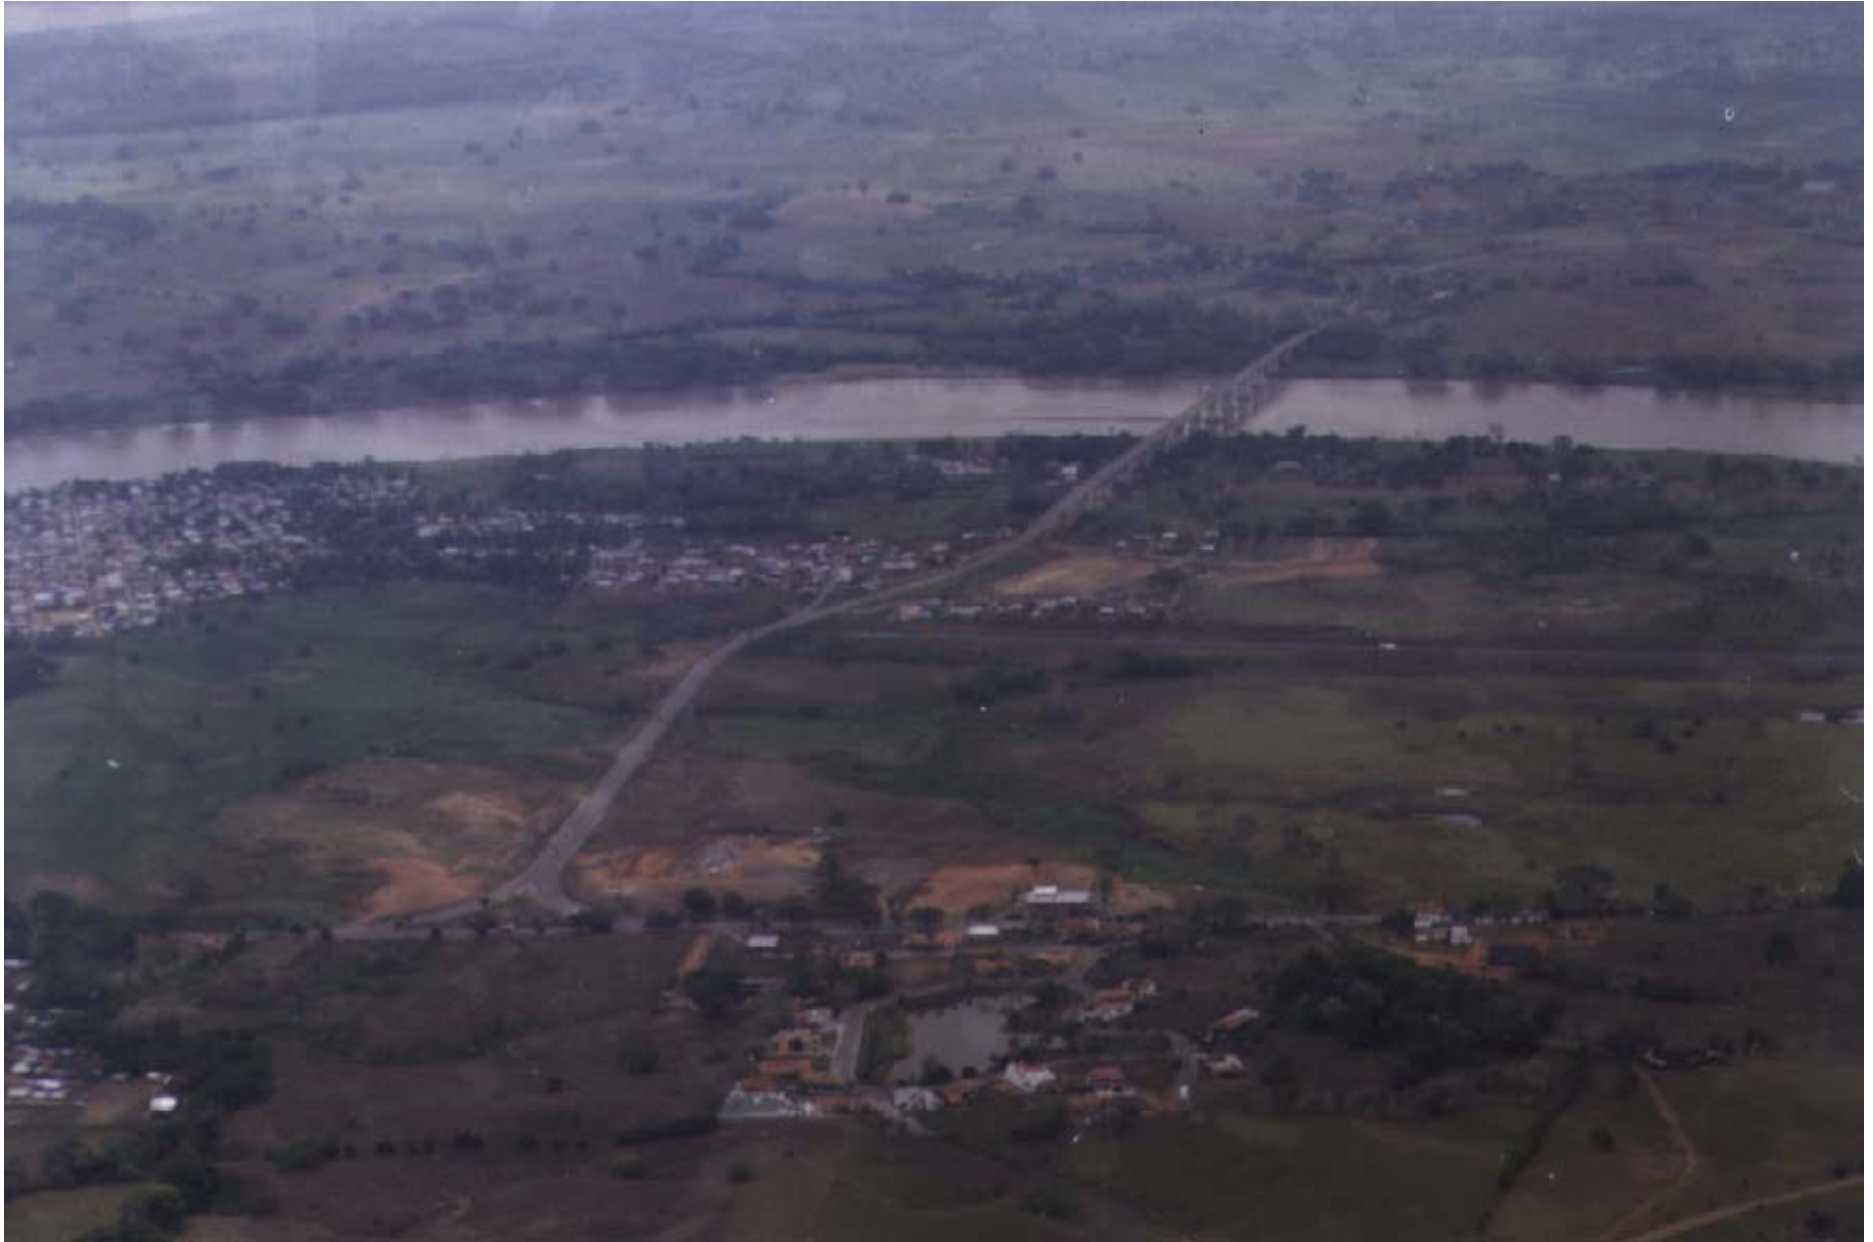
Fragmentación, relleno y ocupación de la ciénaga periurbana El Silencio, Cauca (río Cauca).

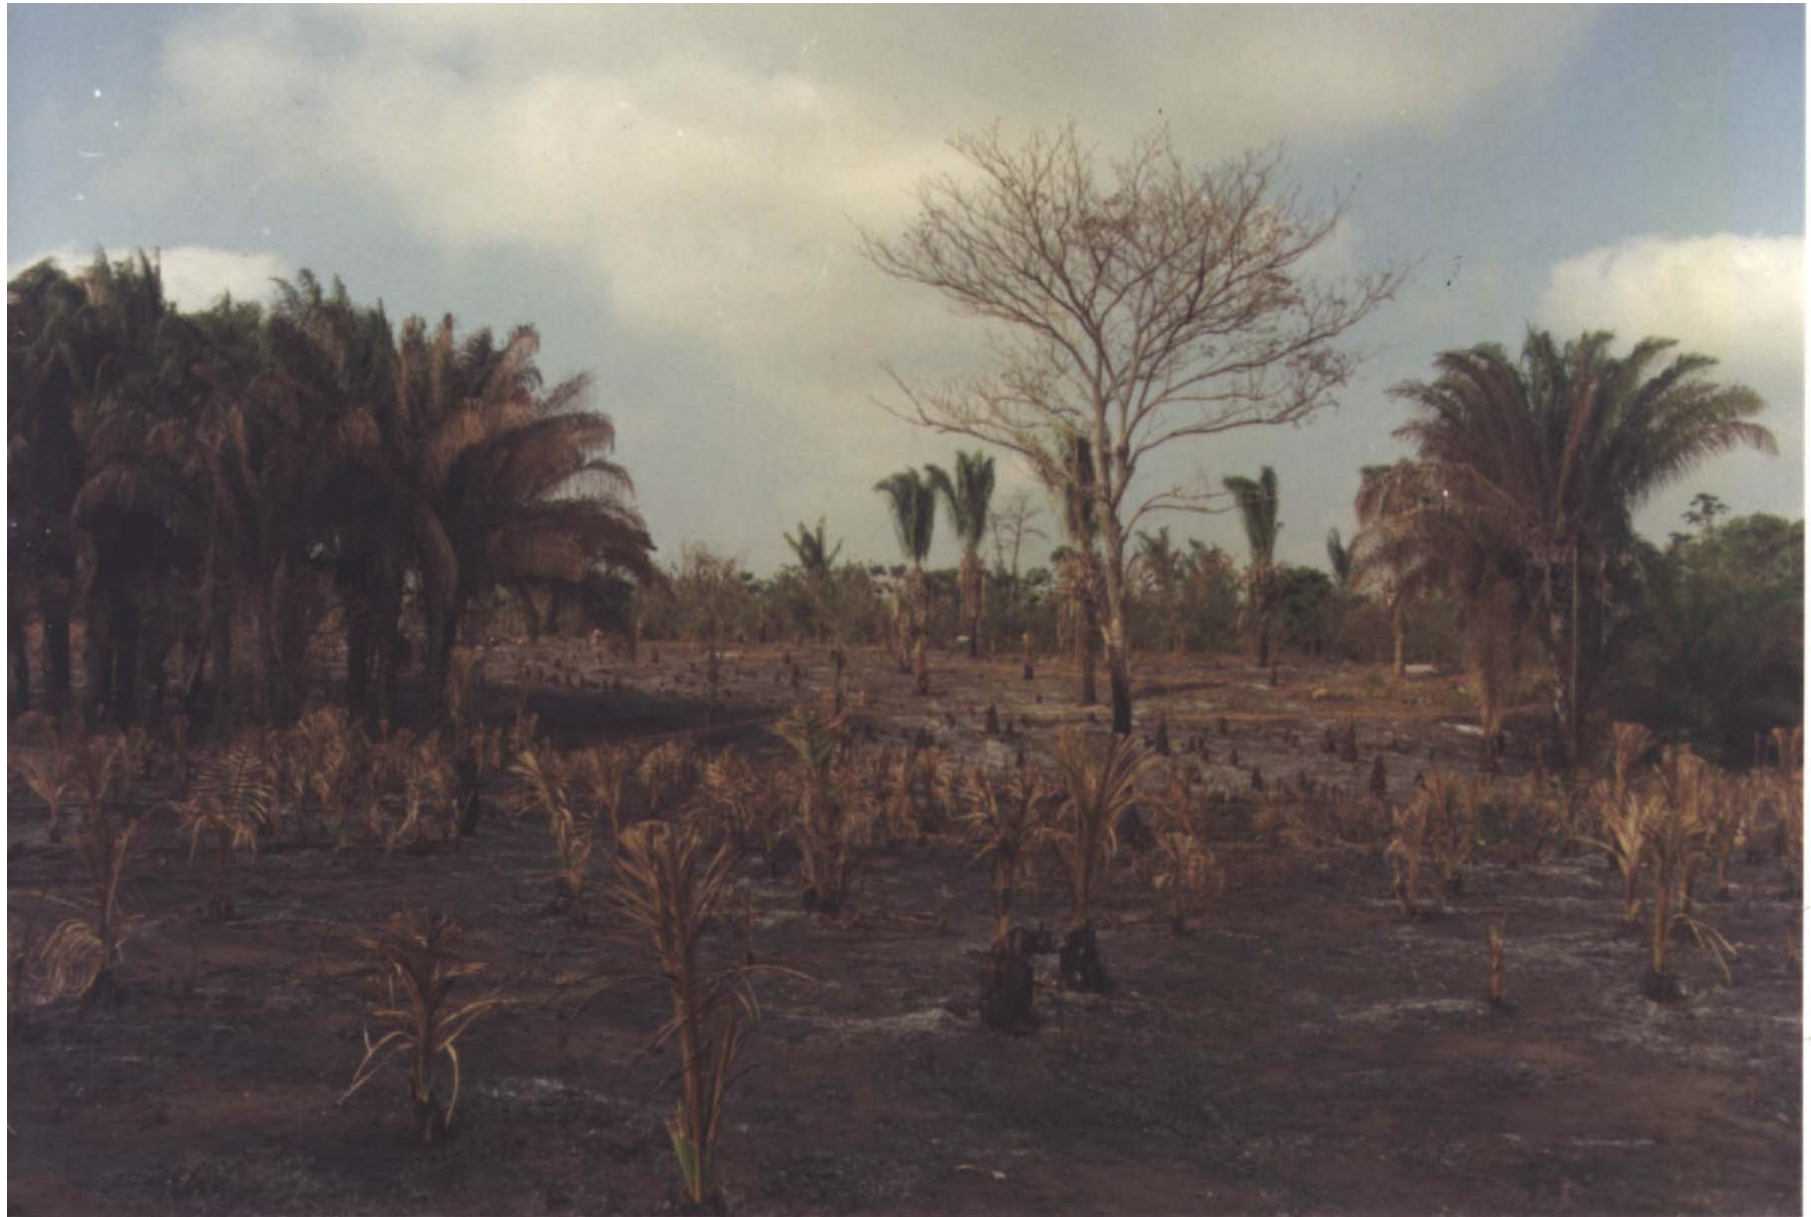
Deforestación y quema de partes altas de la cuenca de la ciénaga El Guamo, Isla de Mompox.

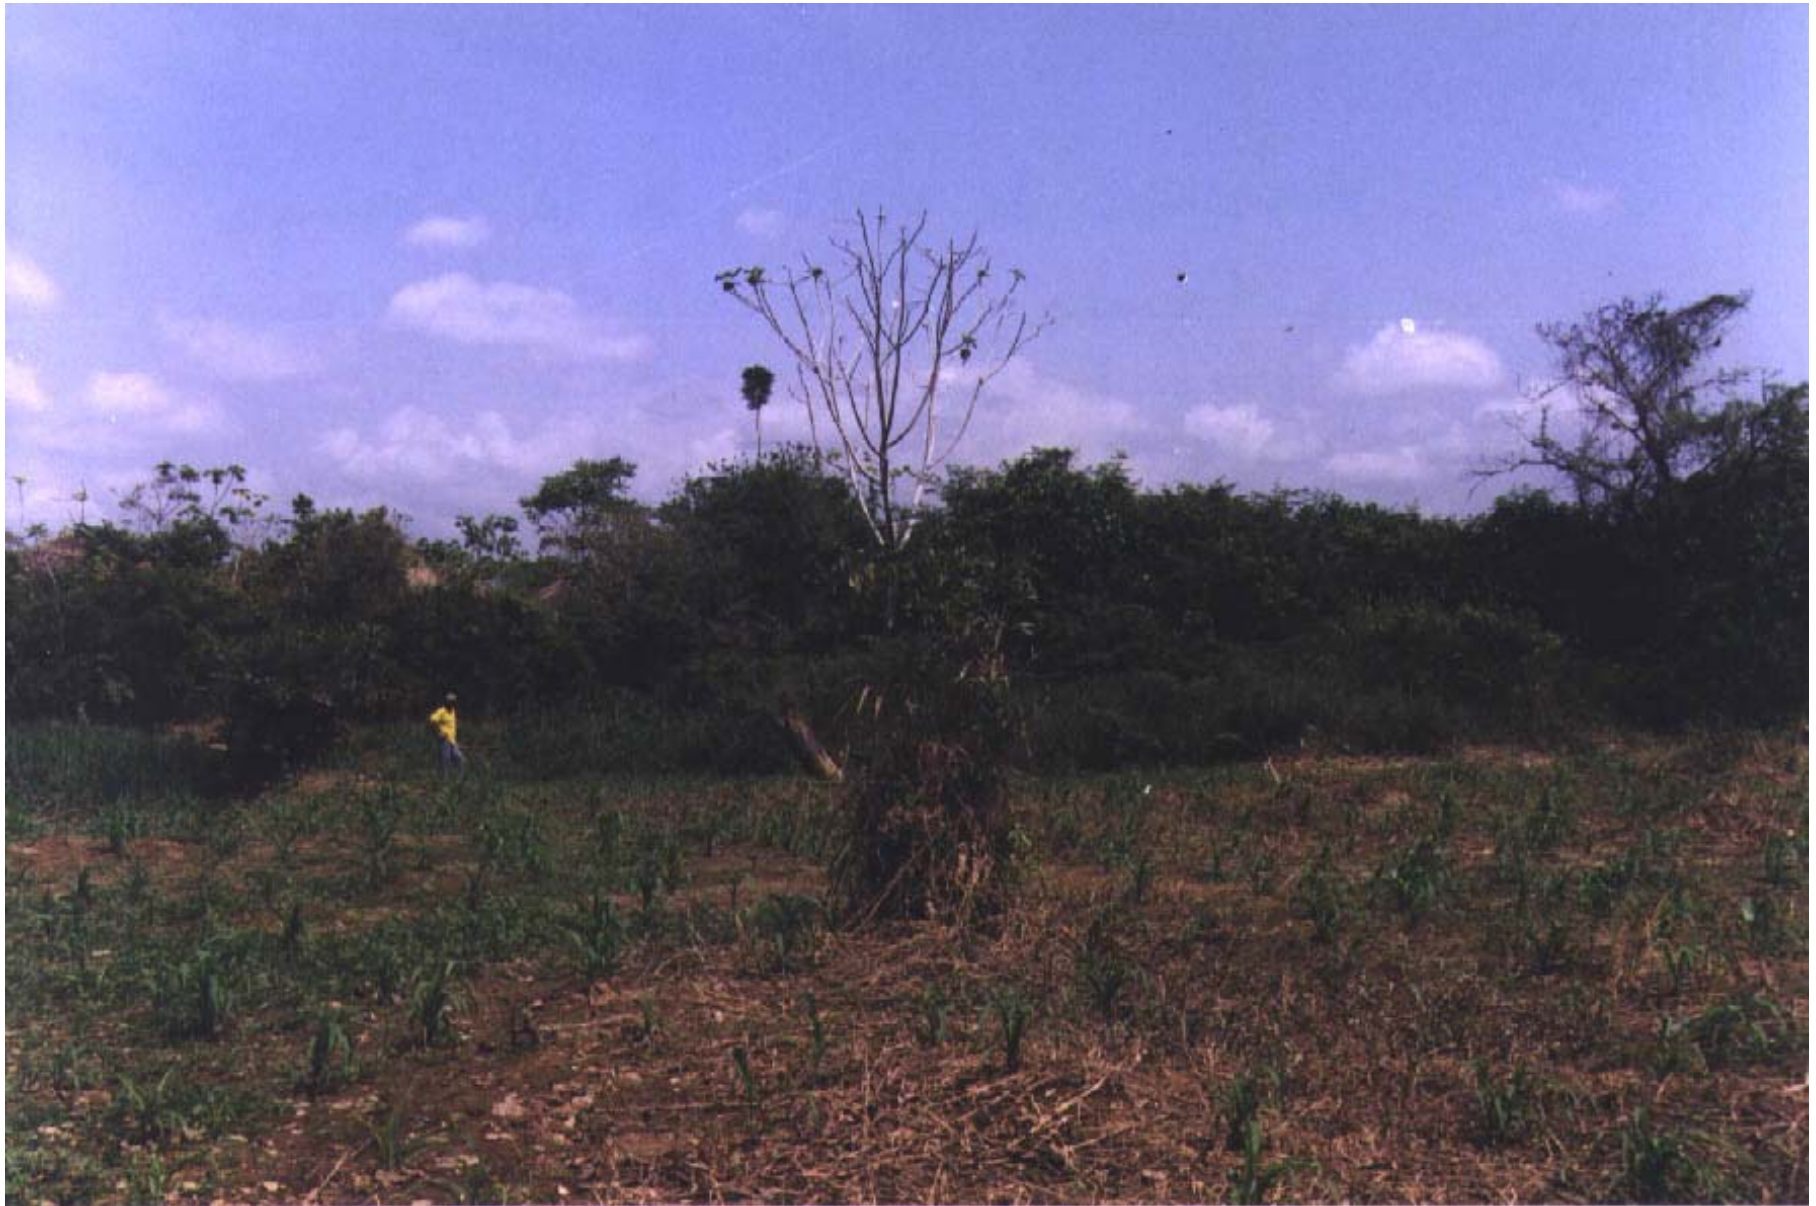
Cultivo de maíz en terreno comunal de la ciénaga La Escuela, margen izquierda del río Nechí.

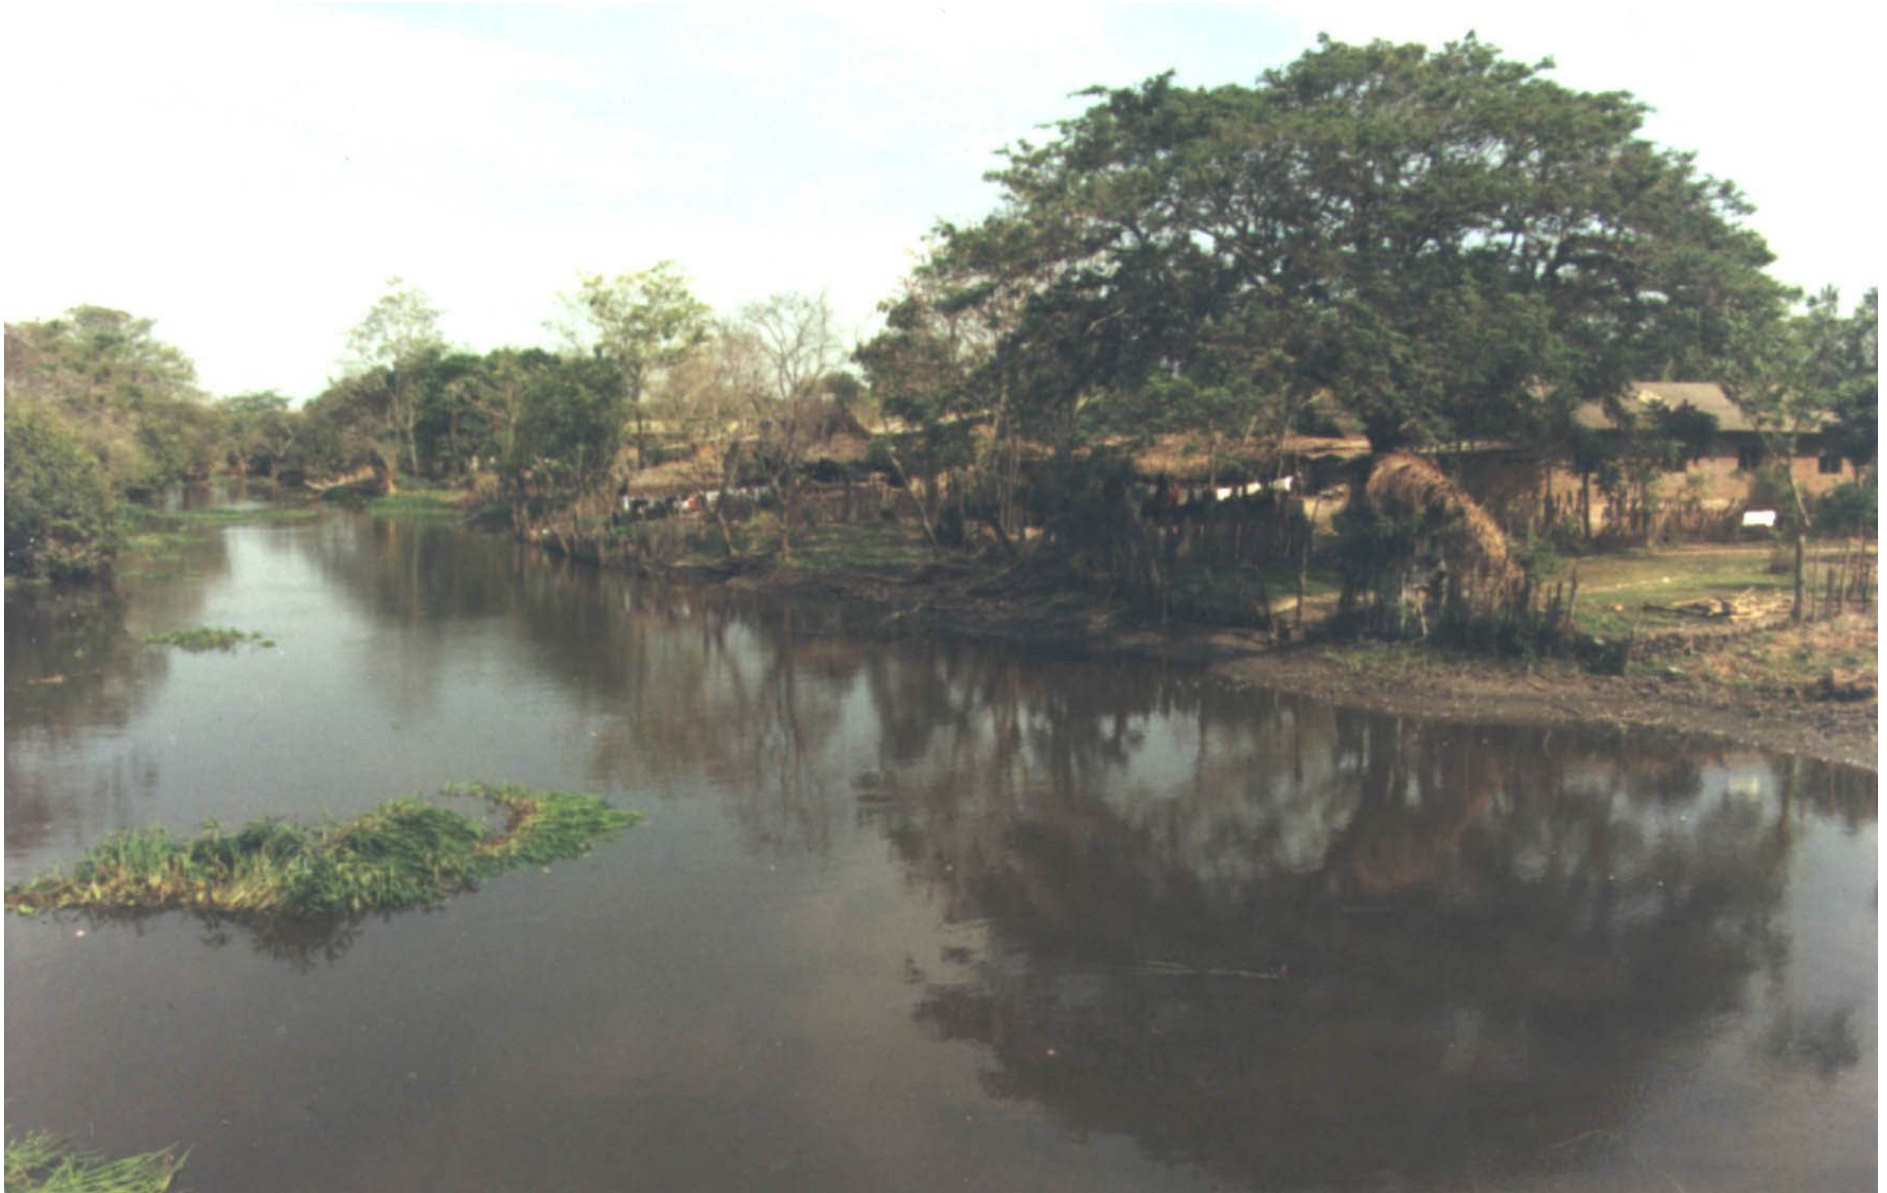
Ocupación de áreas marginales del caño Guataca, Isla de Mompox.

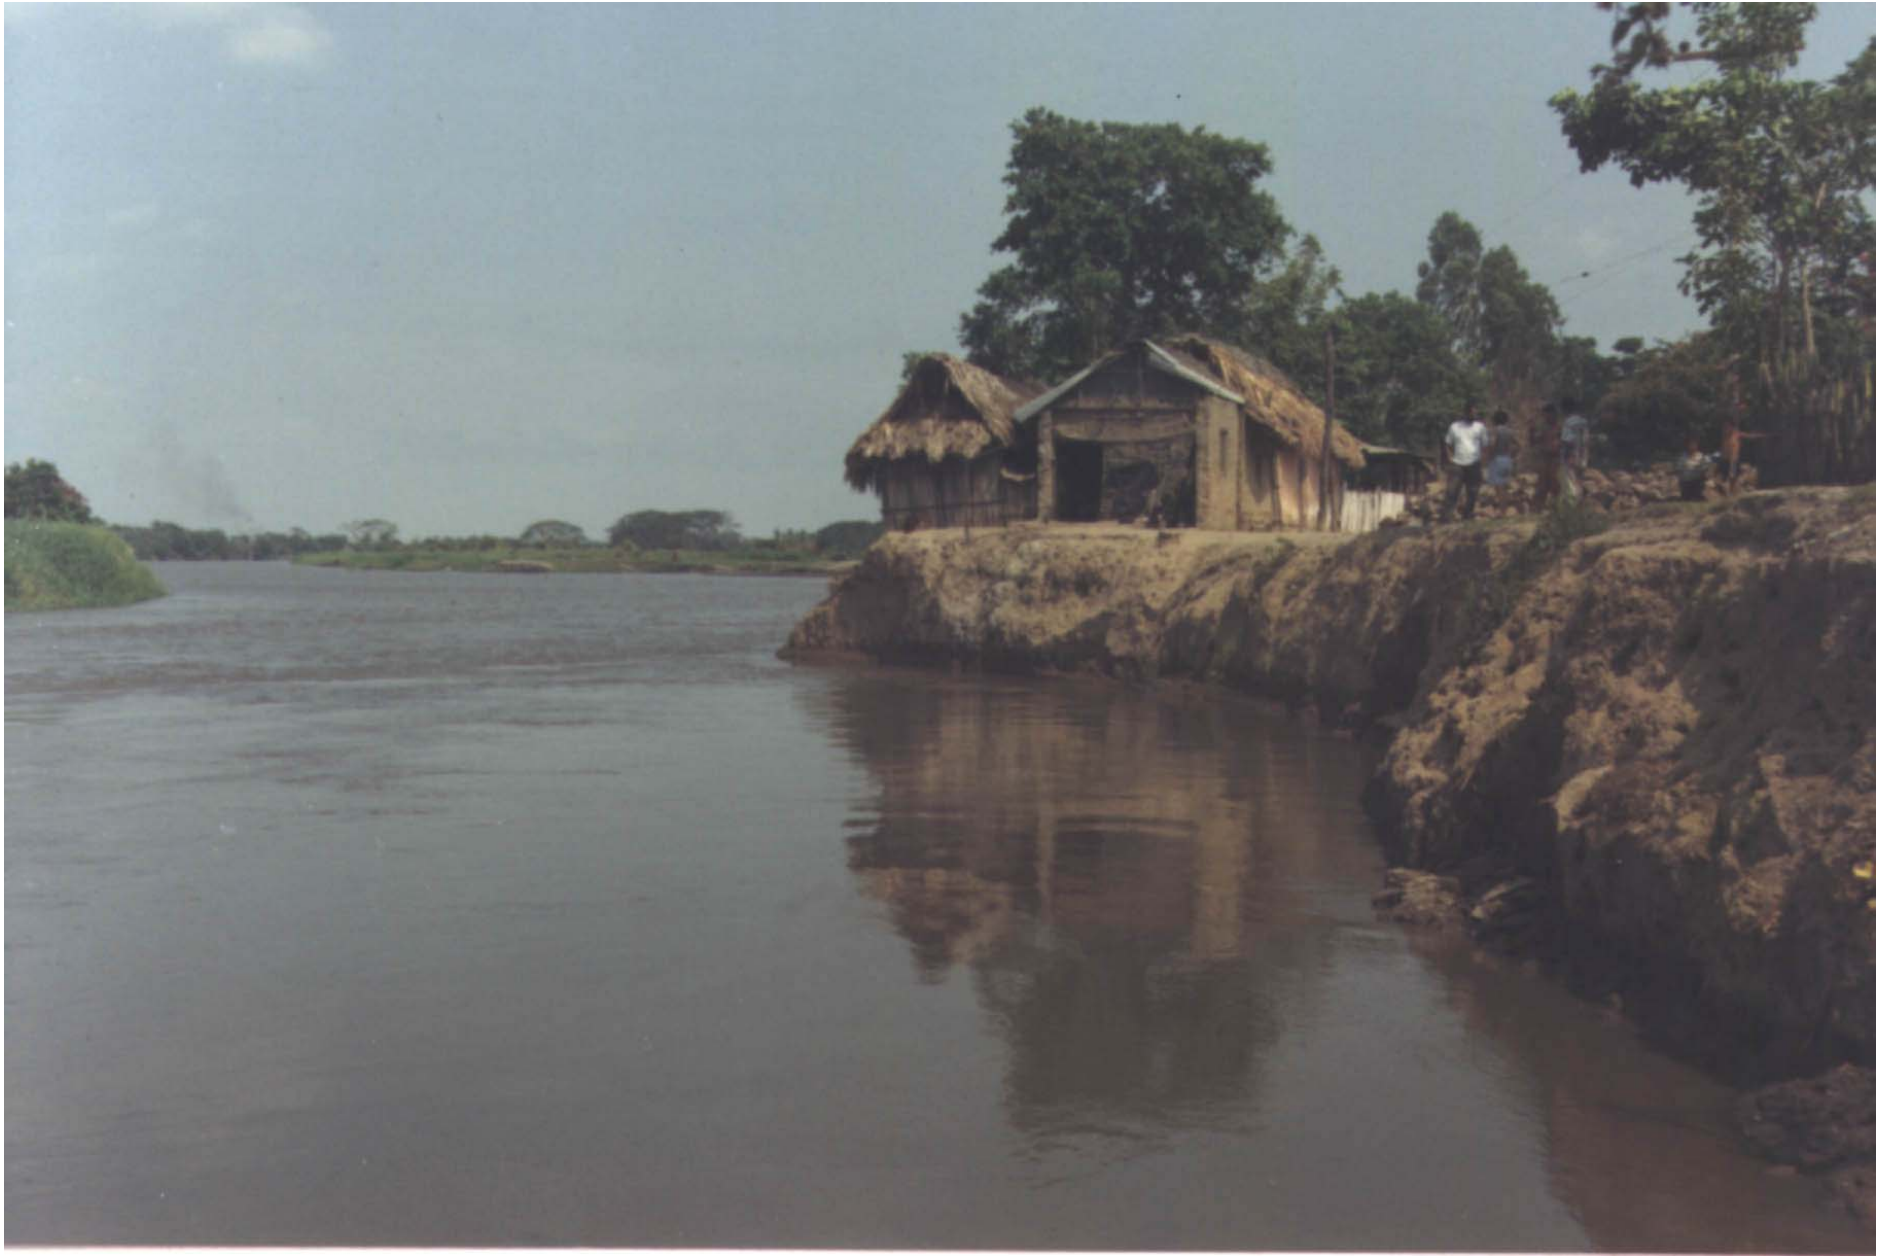
Ocupación de área marginal del brazo de Mompox, margen izquierda en el sector de Doña Juana.

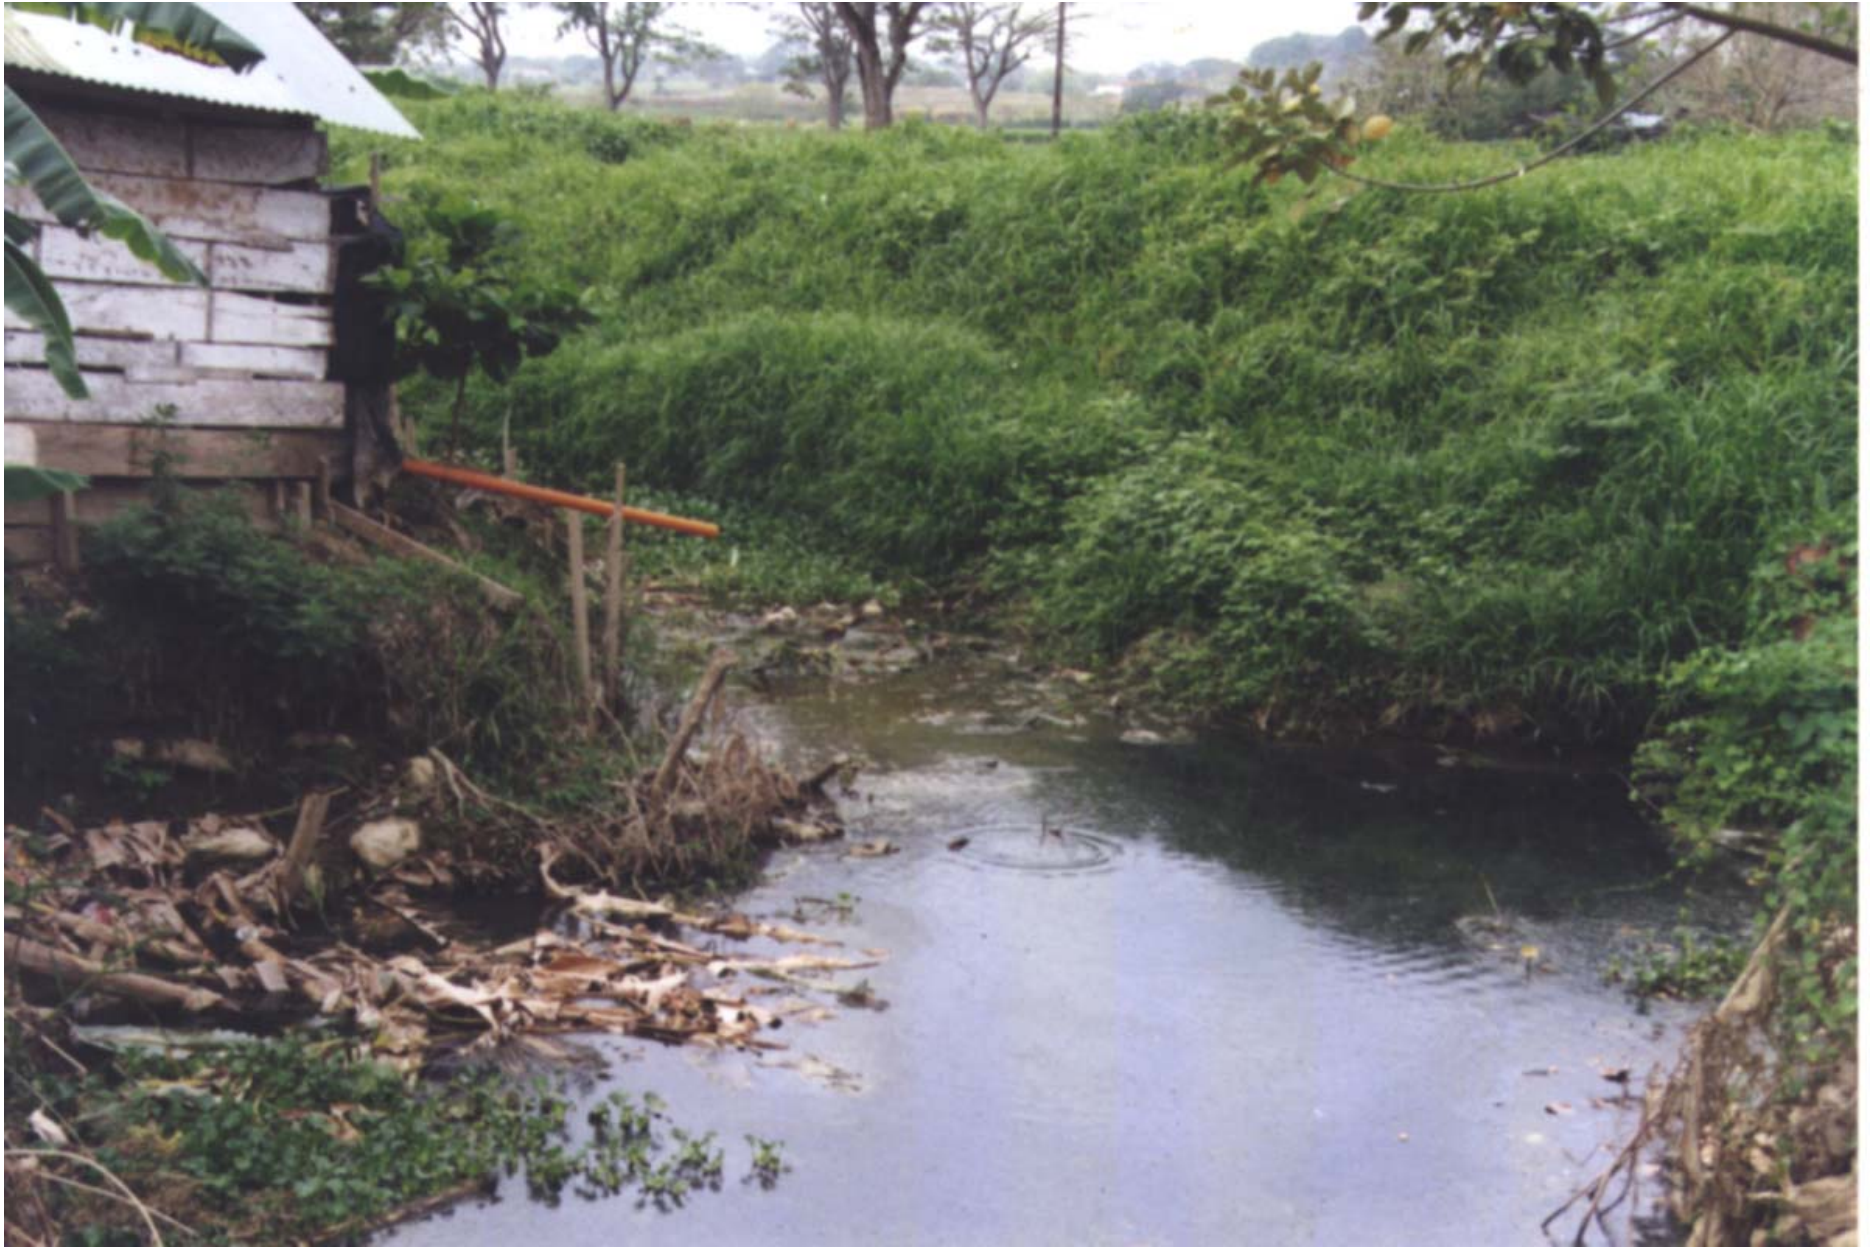
Ocupación marginal del caño El Silencio convertido en cloaca, ciénaga periurbana El Silencio, Caucasia
