Dinámica de la planicie aluvial del Magdalena (Cauca-Mojana-San Jorge, Ariguaní - Cesar, Magdalena):

**factores que alteran la disponibilidad y
aprovechamiento de RRNNRR
(recursos naturales renovables):
pesca, vida silvestre, bosques, suelos...**

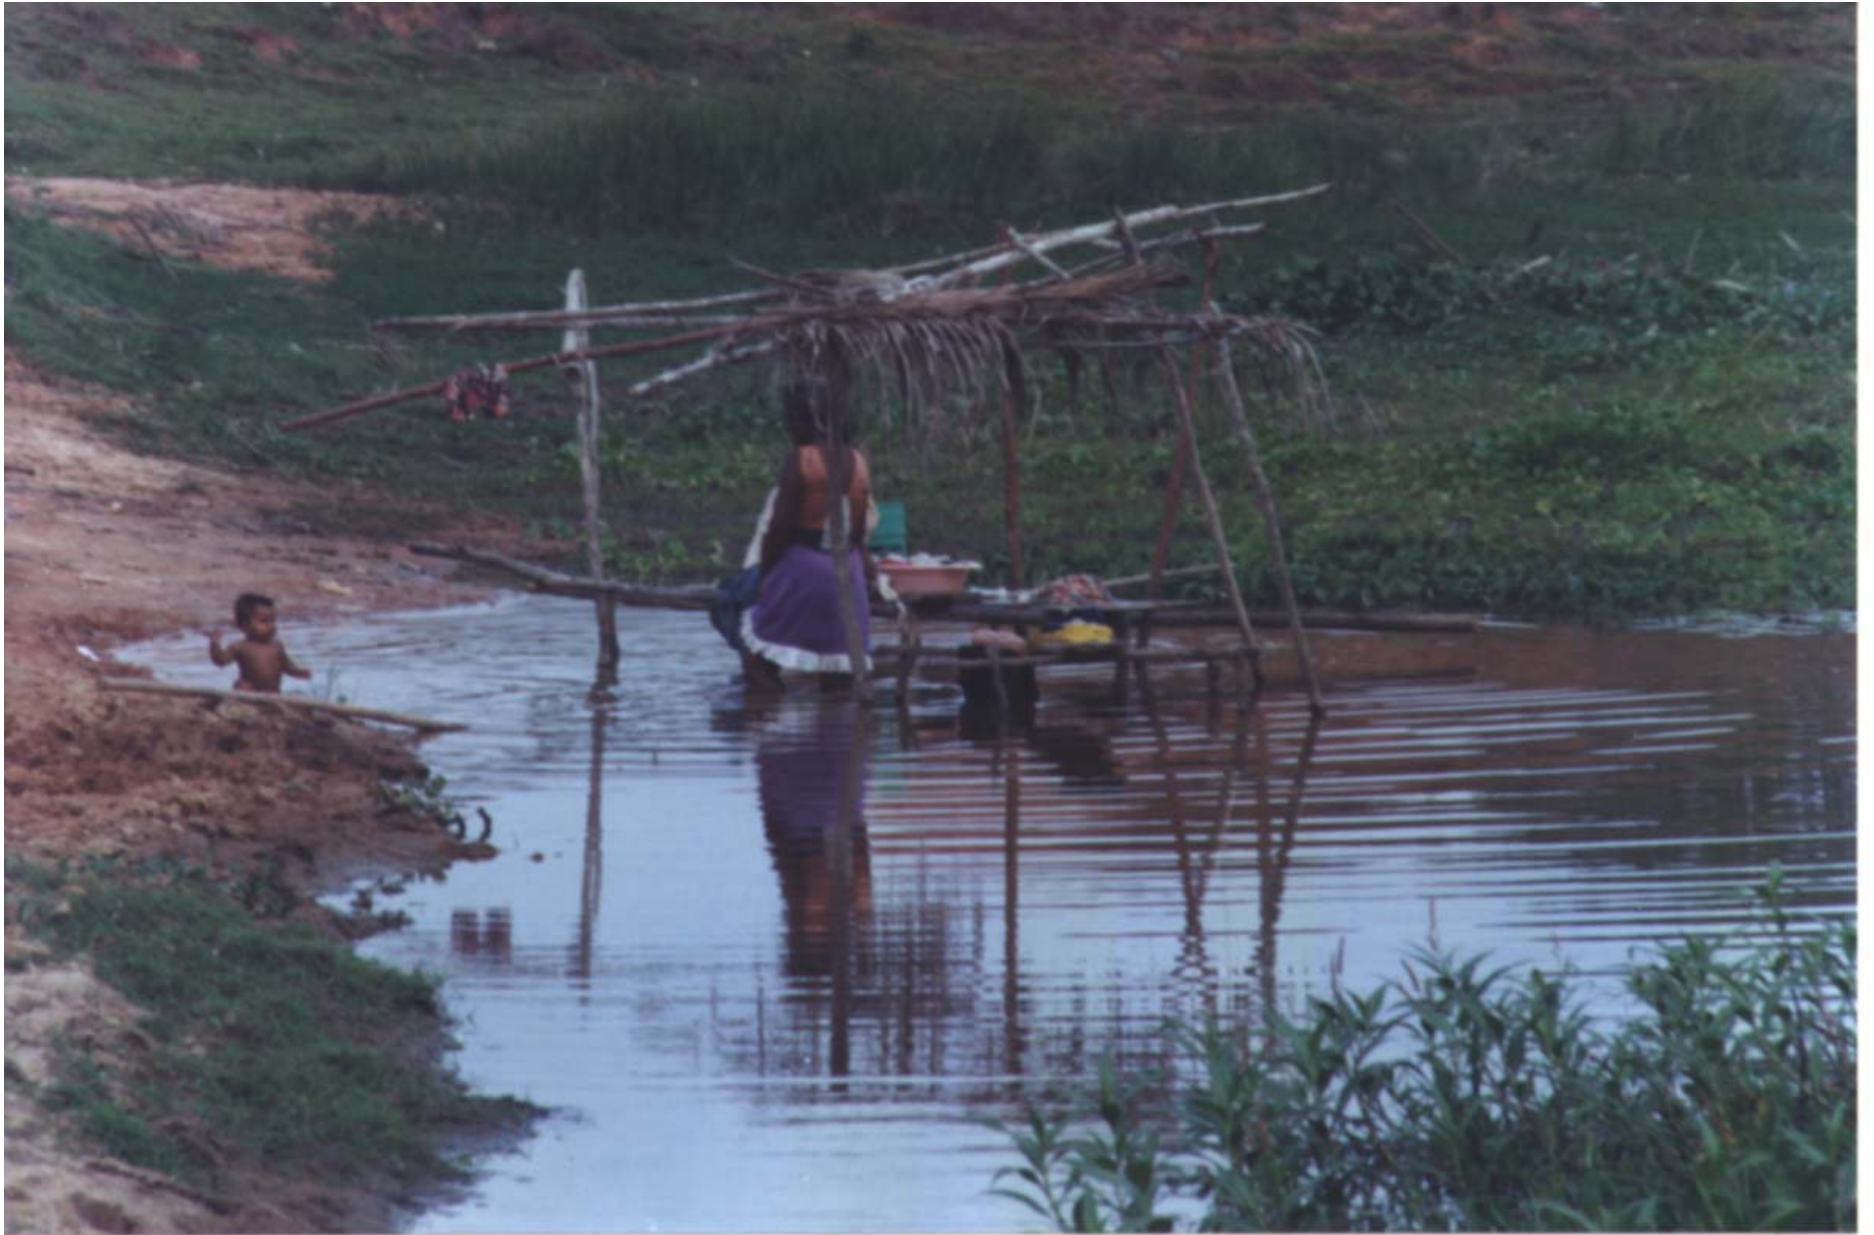
Uso doméstico de las aguas, bajo contiguo a la ciénaga La Envidia, río Cauca.

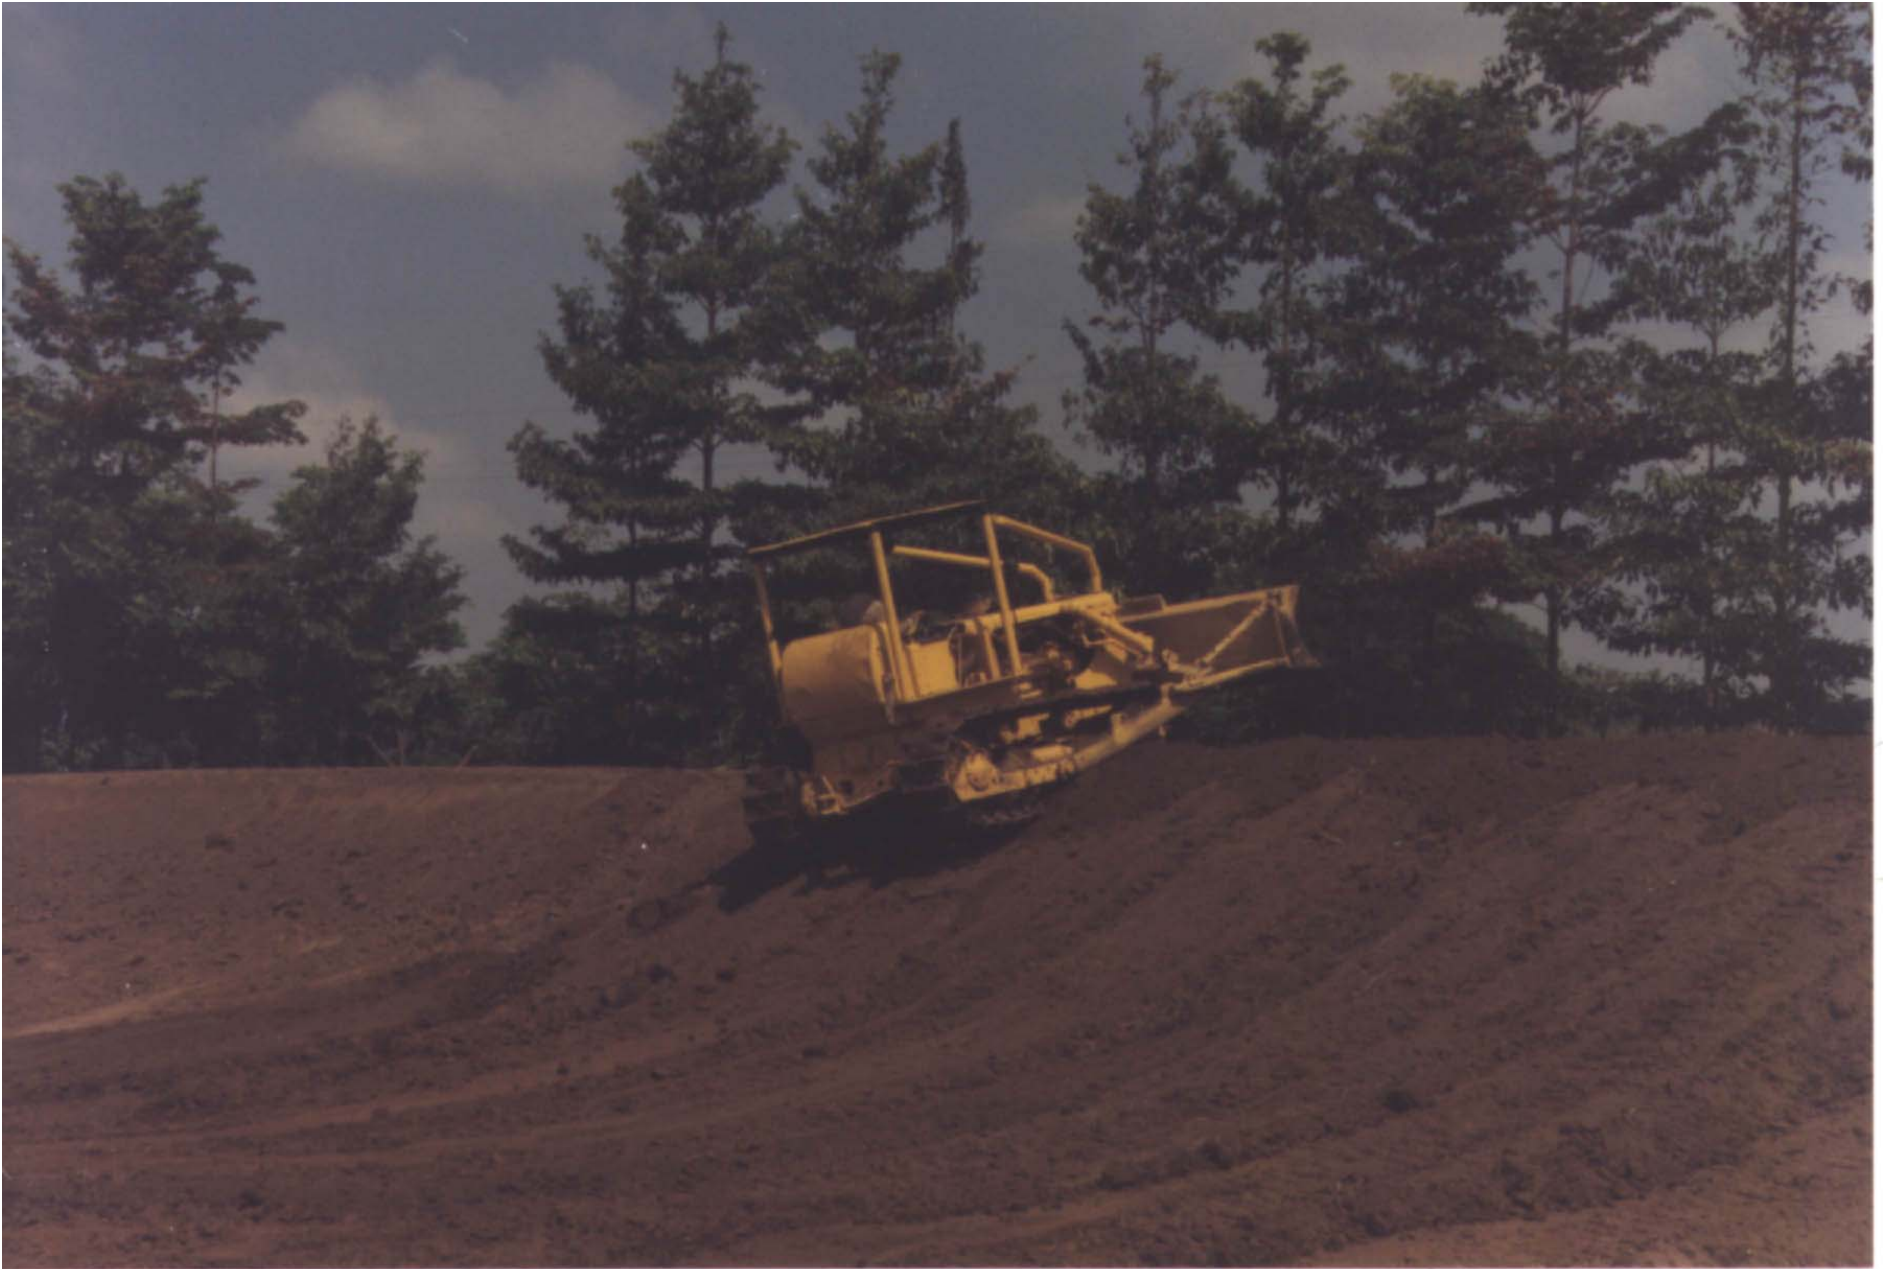
Construcción del terraplen para la vía entre Juana Sanchez y Hatillo de Loba (Isla de Mompox).

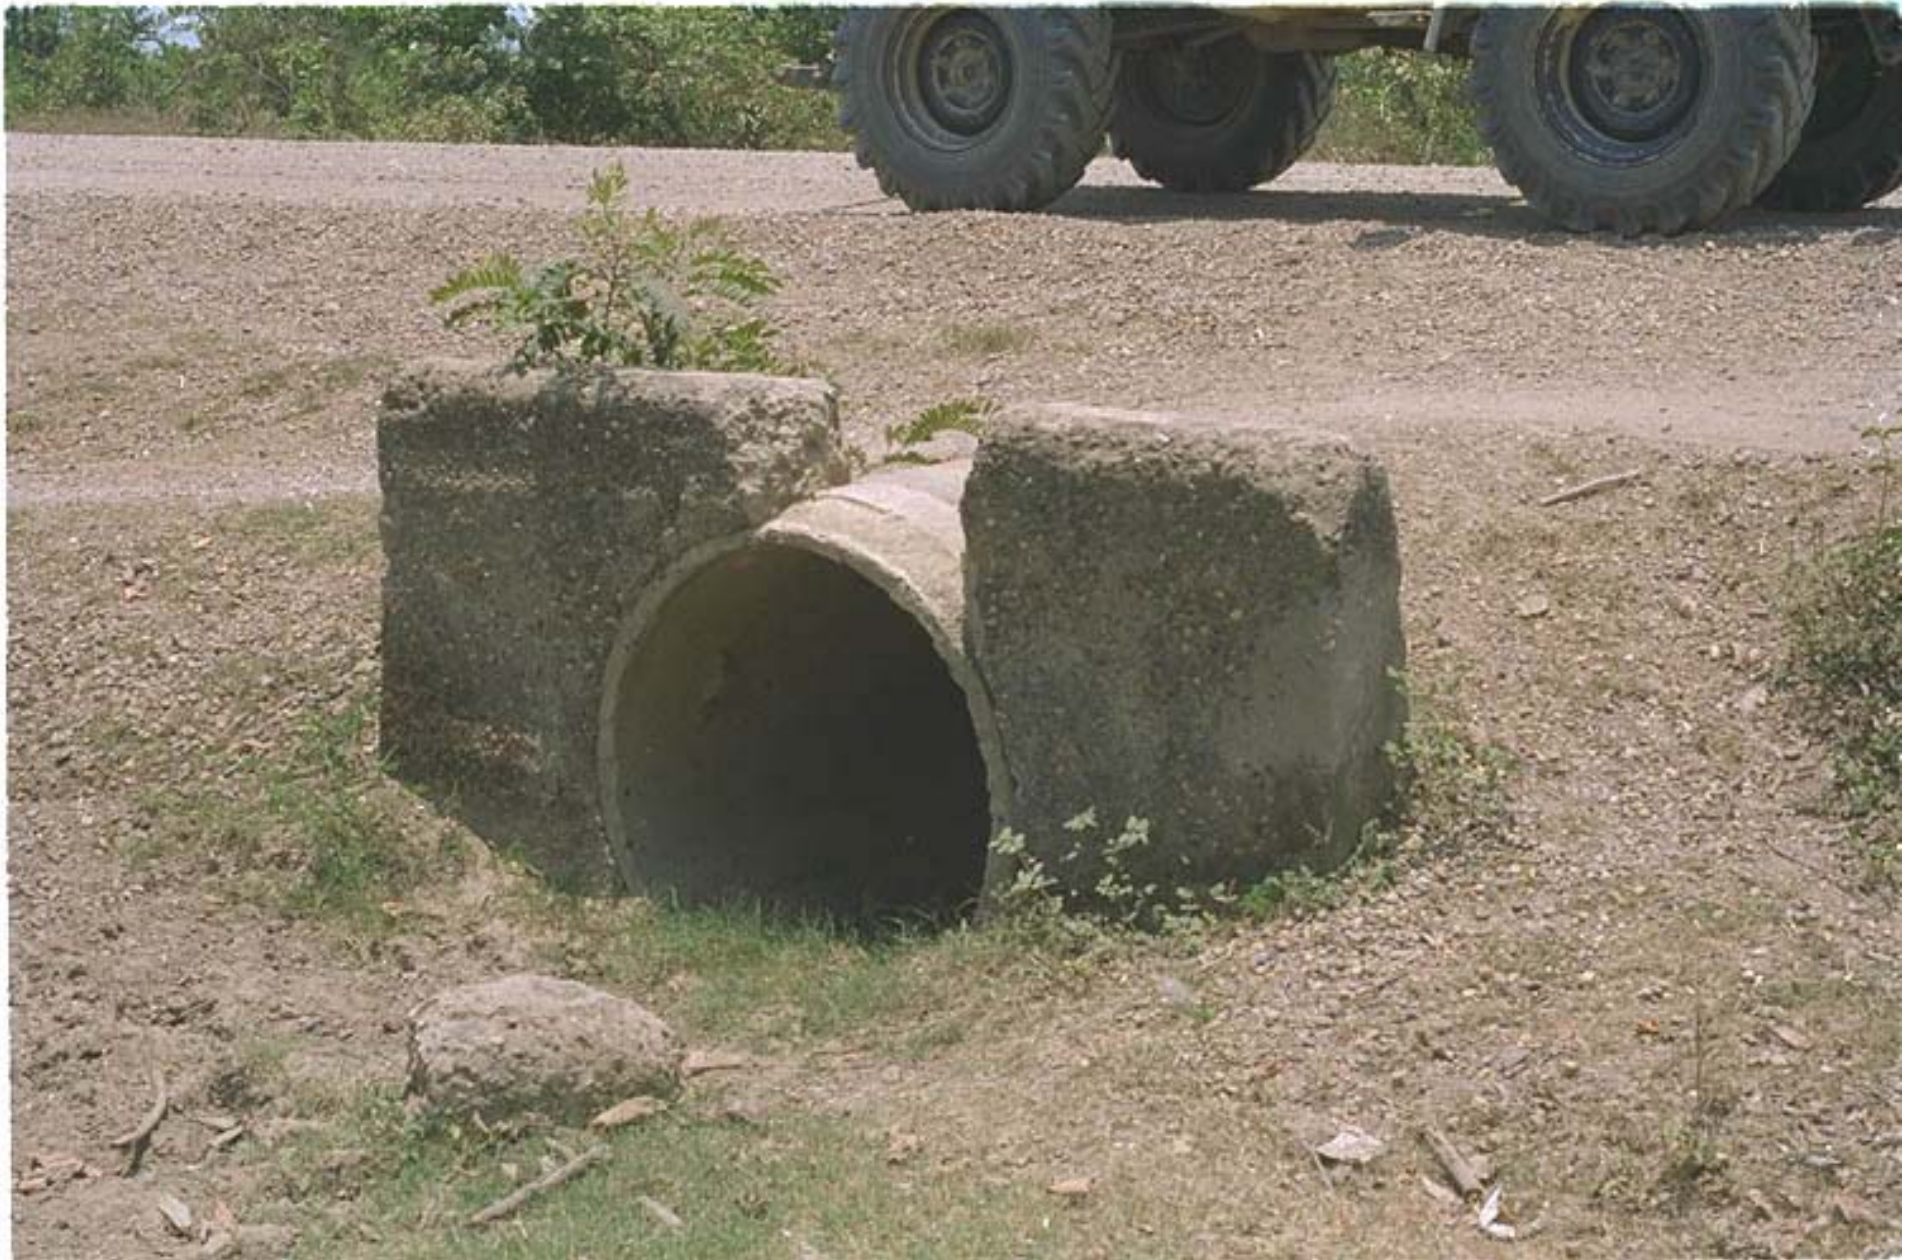
Estructura ineficiente para drenaje, terraplen de la vía Mompox - Hatillo de Loba (Isla de Mompox).

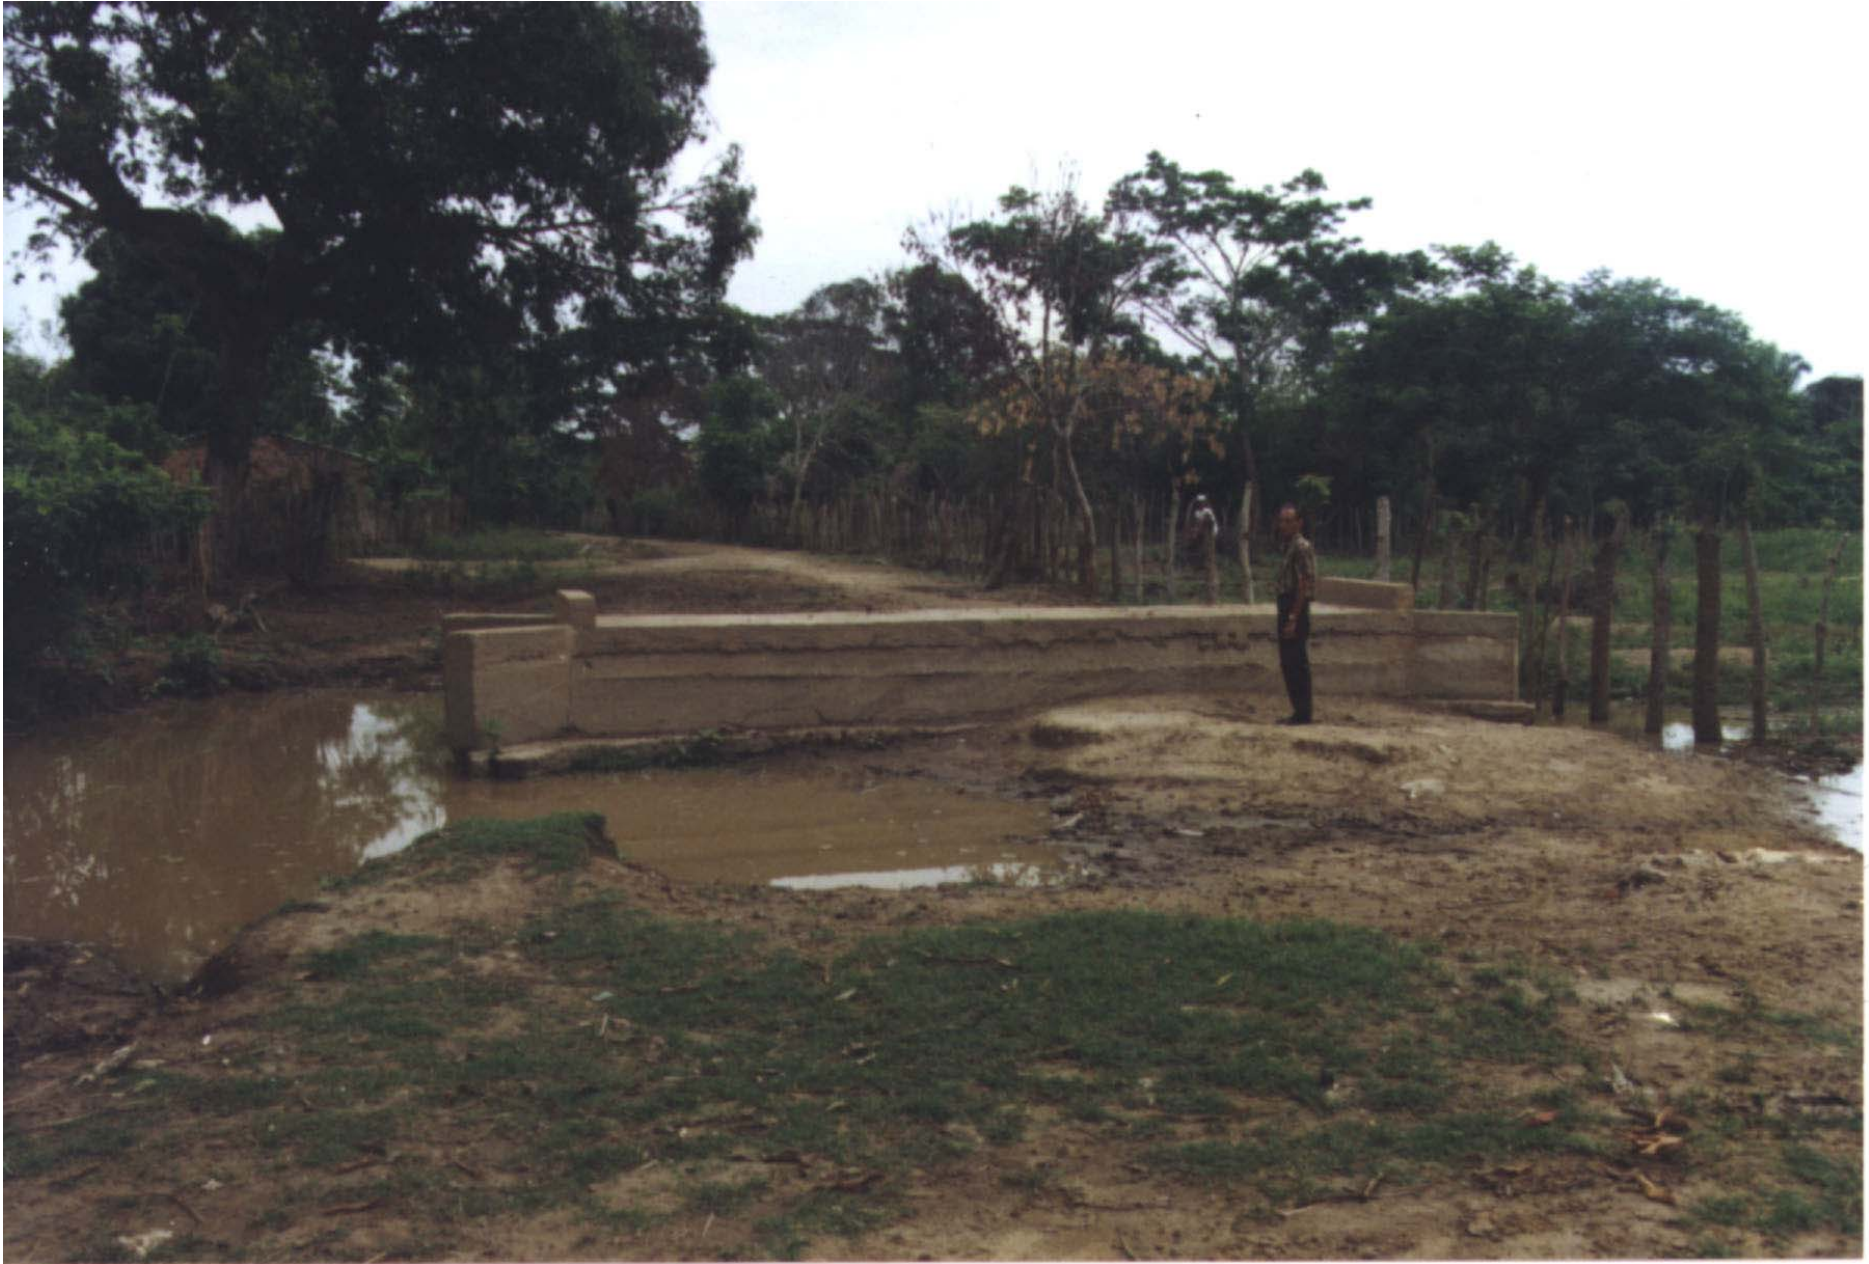
Deterioro de la vía por interferencia del drenaje e ineficientes estructuras, sector Guataca (Isla de Mompox).

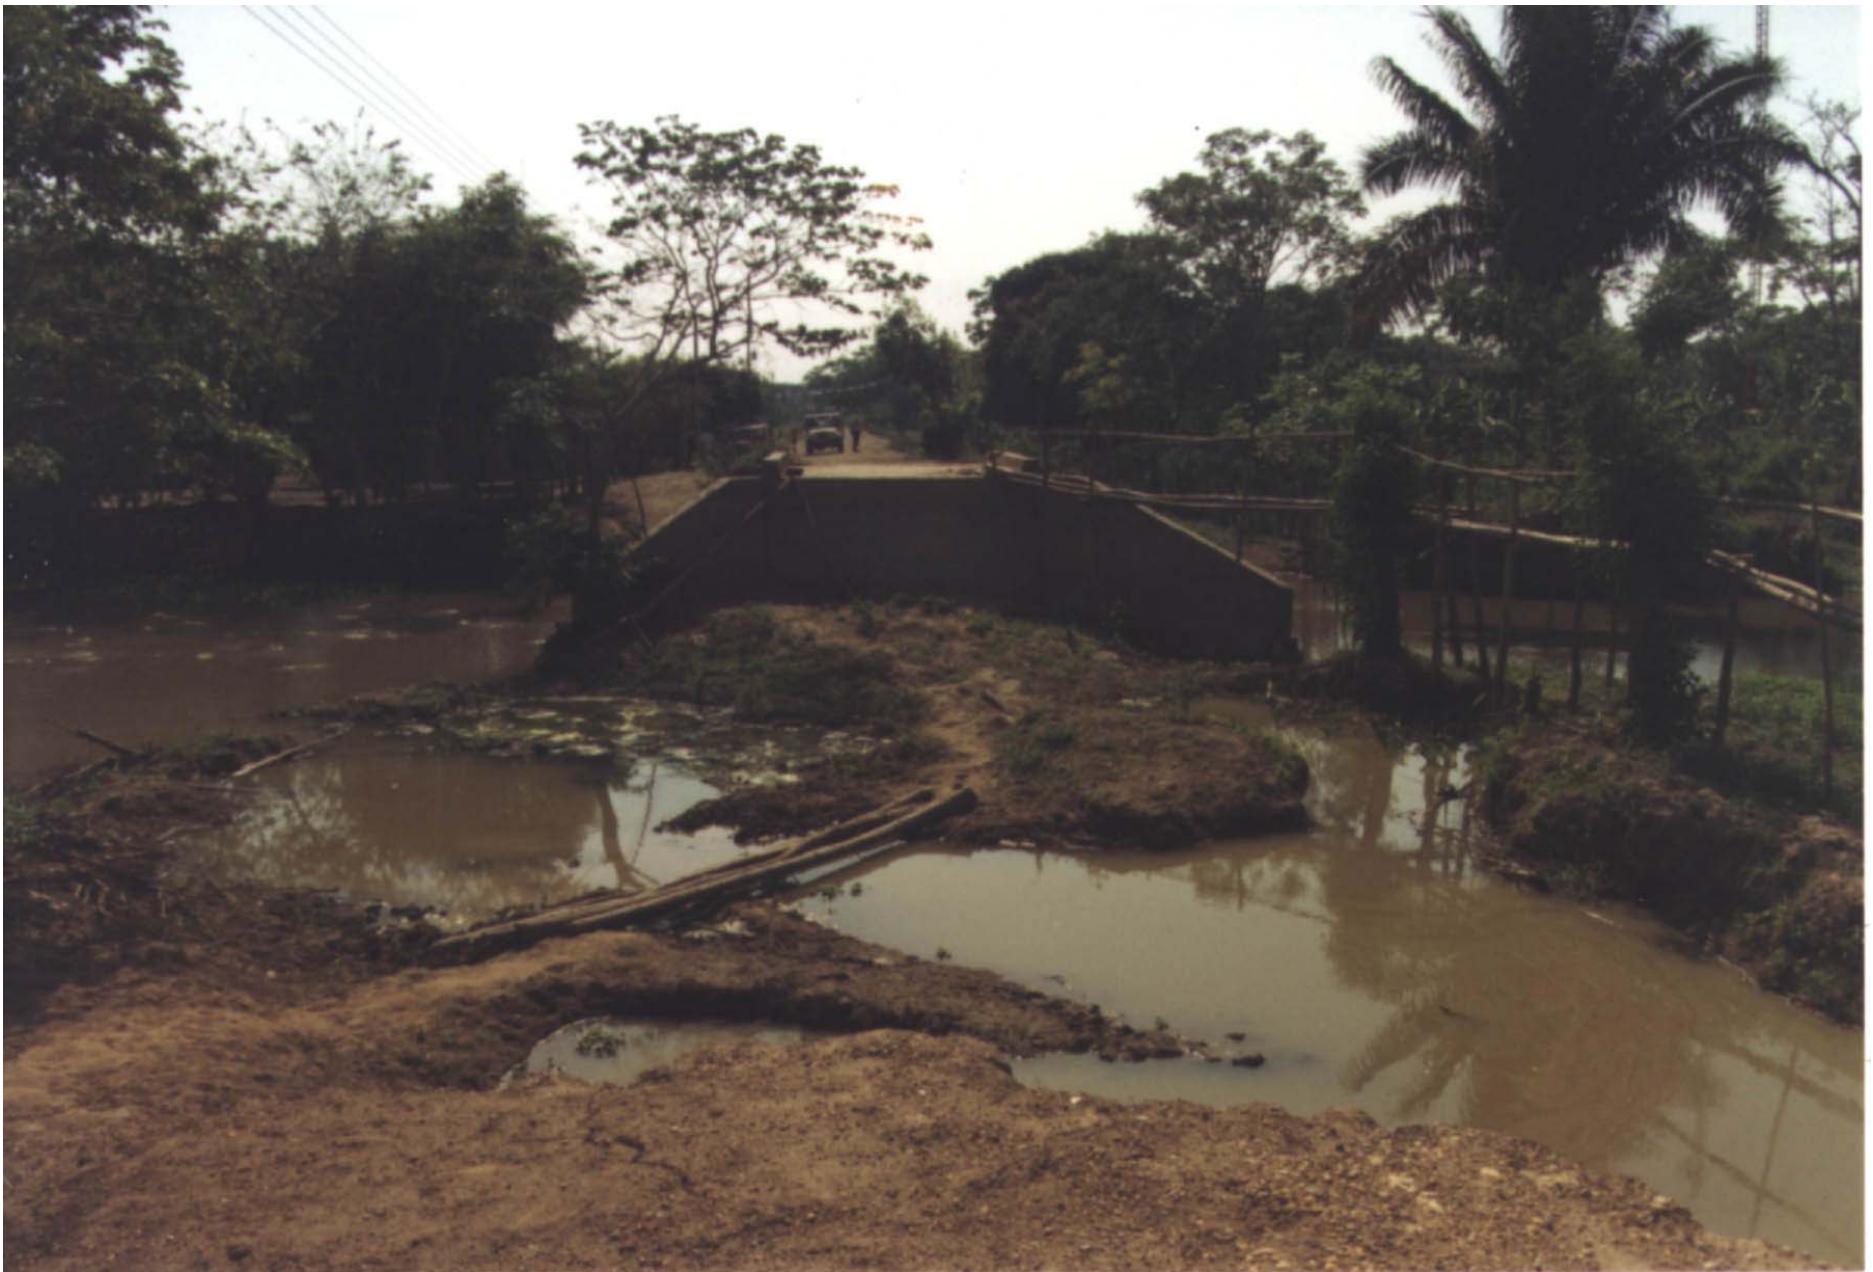
Deterioro de la vía por interferencia del drenaje e ineficientes estructuras, sector Margarita (Isla de Mompox).
